Flächenrecycling durch Sanierung eines Altstandortes - ehemaliges Gaswerkes Chemnitz III, Saydaer Straße in Chemnitz

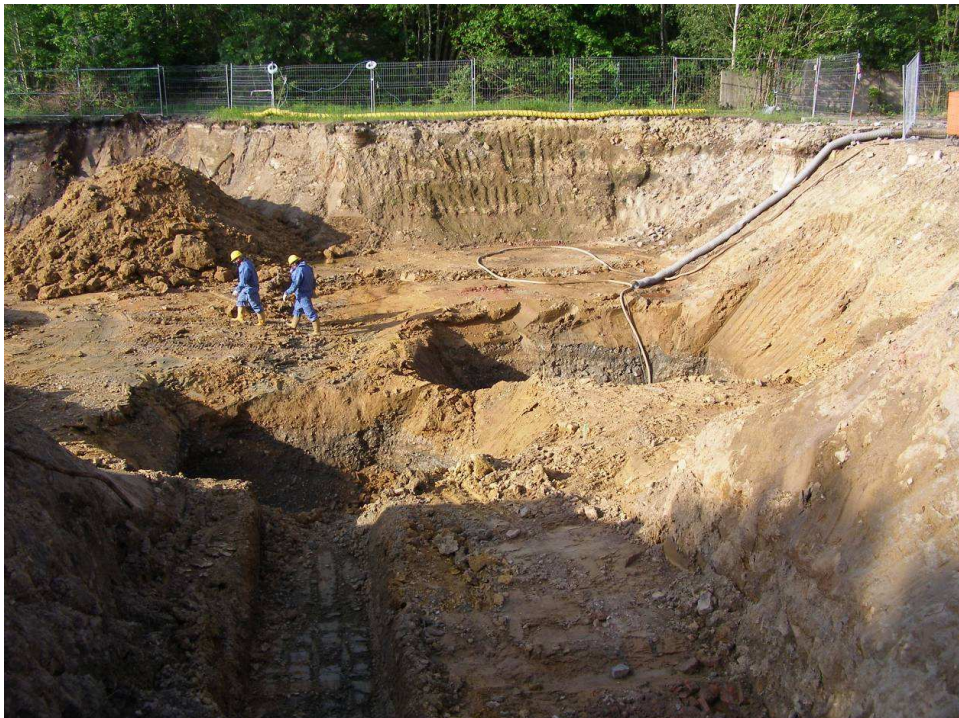
Abb. 1: Sanierungszone 1, Standort der ehemaligen Benzolanlage. Die punktuellen Vertiefungen zeigen die zusätzlich ausgekofferten Bereiche von Teeröl kontaminierten Materialien im 1. Grundwasserleiter (Chemnitzschotter); Foto Dr. Wolff

Die Sanierungszone 1 (Abb. 1) beschreibt den Standort der ehemaligen Benzolanlage mit einer Kontaminationskernzone von ca. 275 m², in der bis ca. 5 m unter Geländeoberkante (GOK) der konventionelle Bodenaustausch im ungesättigten Bodenbereich stattfand. In Teilbereichen fand außerdem bis ca. 2 m in den Grundwasserbereich (Chemnitzschotter) der Bodenaustausch statt. Zusätzlich wurden in dieser Sanierungszone ca. 200 m³ Bauschutt / Stahlbeton, Tankbehälter und ca. 100 m³ Müll / Abfälle entfernt. Die Gesamtfläche mit Baugrubenböschungen umfasst 1.381 m².

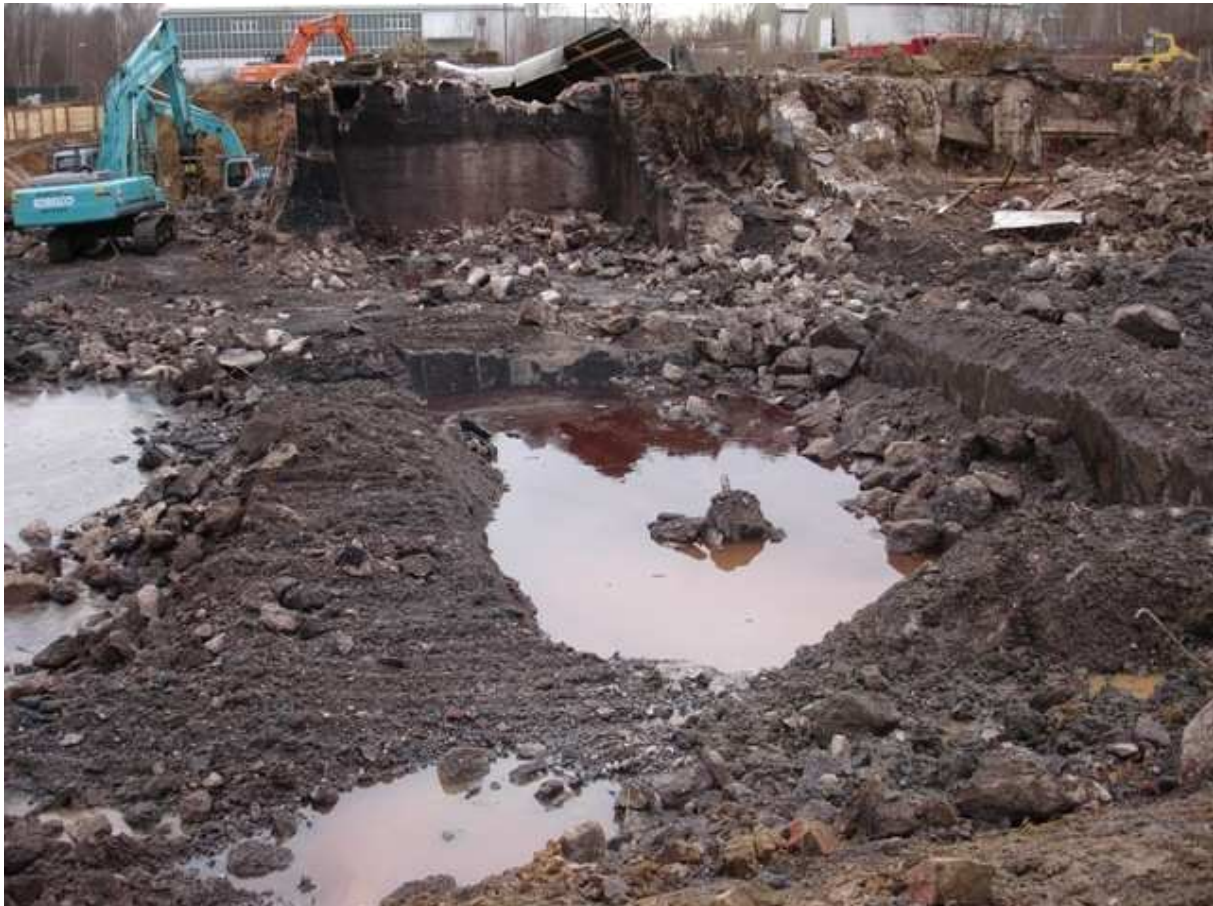
Die Sanierungszone 2 (Abb. 2, 3 u. 4) war hinsichtlich des Aufwandes und der Kosten (ca. 90 % der Gesamtanierungsmaßnahme) mit einem Eingriff von ca. 5.550 m² in der Fläche (einschließlich Böschungen) der wesentliche Teil der Gesamtanierungsmaßnahme. Hier befand sich die ehemalige Ammoniakfabrik. Das Grubensystem war bereits im Jahre 2000 gereinigt worden. Die Emulsionsgrube, drei Teergruben, die Spaltölgrube und die Ammoniakwassergrube befanden sich noch im Boden und wurden entfernt. Die mächtigen Betonbodenplatten des Grubensystems waren teilweise zersetzt, mit Teerölen durchtränkt und das Eindringen in den Grundwasserleiter (Chemnitzschotter) war stellenweise direkt erfolgt.

Abb. 2: Abriss des Grubensystems in der Sanierungszone 2. Die bräunlich – rote Wasserfärbung zeigt die hohe Konzentration an Phenolen im angeschnittenen Grundwasserkörper (Chemnitzschotter), Foto Dr. Wolff

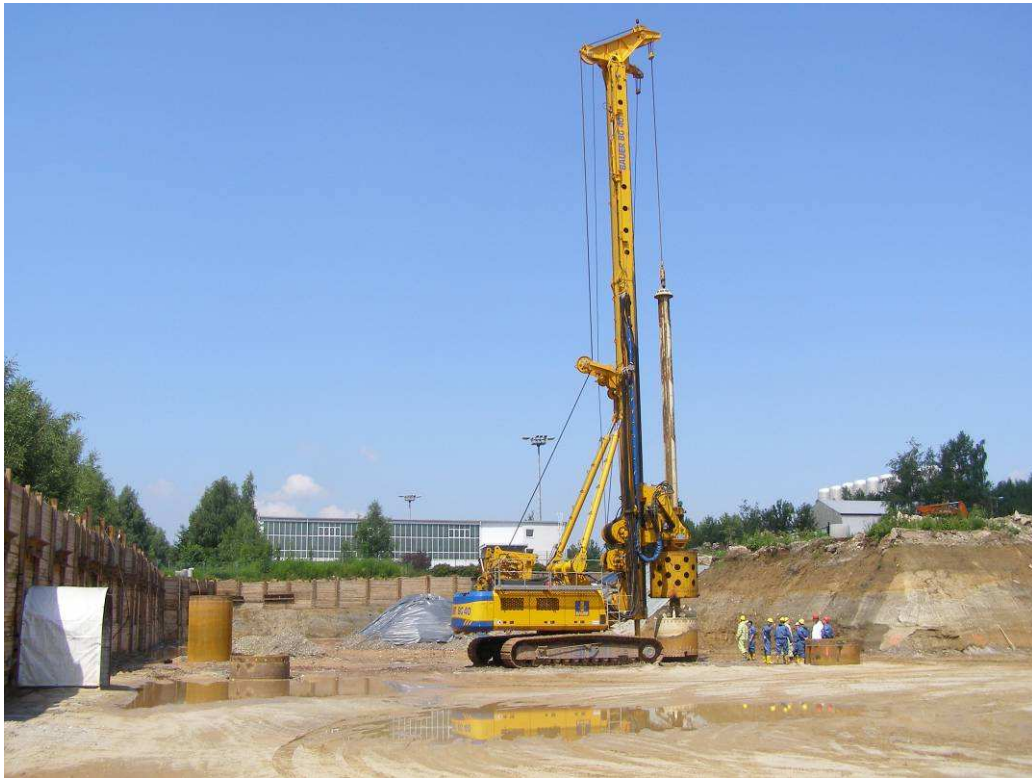
Abb. 3: Bodenaustausch in der Sanierungszone 2 im Großlochbohrverfahren, auf der Oberkante des Chemnitzschotters / des 1. Grundwasserleiters nach dem Beräumen des Grubensystems (Abb. 2); Foto Dr. Wolff

Nachdem das Grubensystem entfernt worden war, wurde die Sanierungszone 2 bis zu ca. 6 m unter GOK ausgekoffert, abgebösch bzw. mit einer Bohlträgerwand versehen, so dass für das Großlochbohrgerät die Standsicherheit auf der Oberkante des Chemnitzschotters (Grundwasserleiter) gegeben war und der Bodenaustausch im Großlochbohrverfahren erfolgen konnte.

Im Großlochbohrverfahren wurde eine umlaufende Bohrlochabdichtung mit 214 Einzelbohrungen ($\text{Ø } 1,8 \text{ m}$) entlang des Baugrubenrandes erstellt und zur Absenkung des

Grundwasserstandes wurde eine Baugrubenwasserhaltung eingerichtet, auch mit dem Ziel, einen Schadstoffaustrag während der Sanierungsarbeiten auszuschließen. Nach vorhergehenden Erkundungsbohrungen vom Chemnitzschotter, ausgehend bis in den Rotliegenden Bereich (Raster 7,5 x 7,5 m), erfolgten 1.057 Großlochbohrungen (\varnothing 2,0 m), mit 20 % Überschneidungen der einzelnen Bohrungen.

Ausgetauscht wurden teerölkontaminierte Bodenmaterialien im Chemnitzschotter bzw. 1. Grundwasserleiter und teilweise bis in das unterlagernde Rotliegende Sedimentgestein durch sandigen Kies. Die Gesamtaustauschtiefe in der Sanierungszone 2 (konventioneller Bodenaustausch und Großlochaustauschbohrungen) umfasste eine max. Tiefe von bis zu 12 m unter Geländeoberkante. Zusätzliche visuelle Kontrollen während der Großlochbohrungen garantierten, dass durch das Großlochbohrverfahren in der Sanierungszone 2 auch Teerölkontaminationen entfernt wurden, die bei den vorhergehenden Erkundungsbohrungen nicht erfasst worden waren. Insgesamt wurden 3.390,80 Bohrmeter abgeteuft und ca. 8.745 m³ Bodenmaterial im Großlochbohrverfahren ausgetauscht.

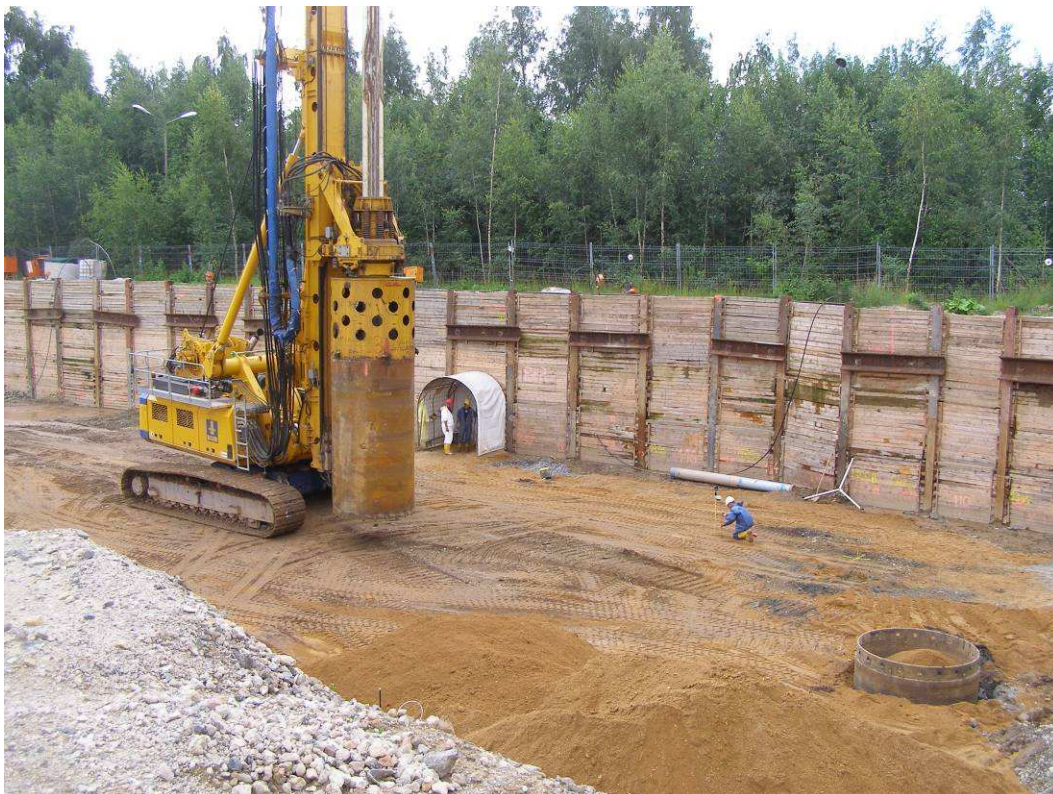
Abb. 4: Bodenaustausch in der Sanierungszone 2 im Großlochbohrverfahren, auf der Oberkante des Chemnitzschotters / des 1. Grundwasserleiters; Foto Dr. Wolff

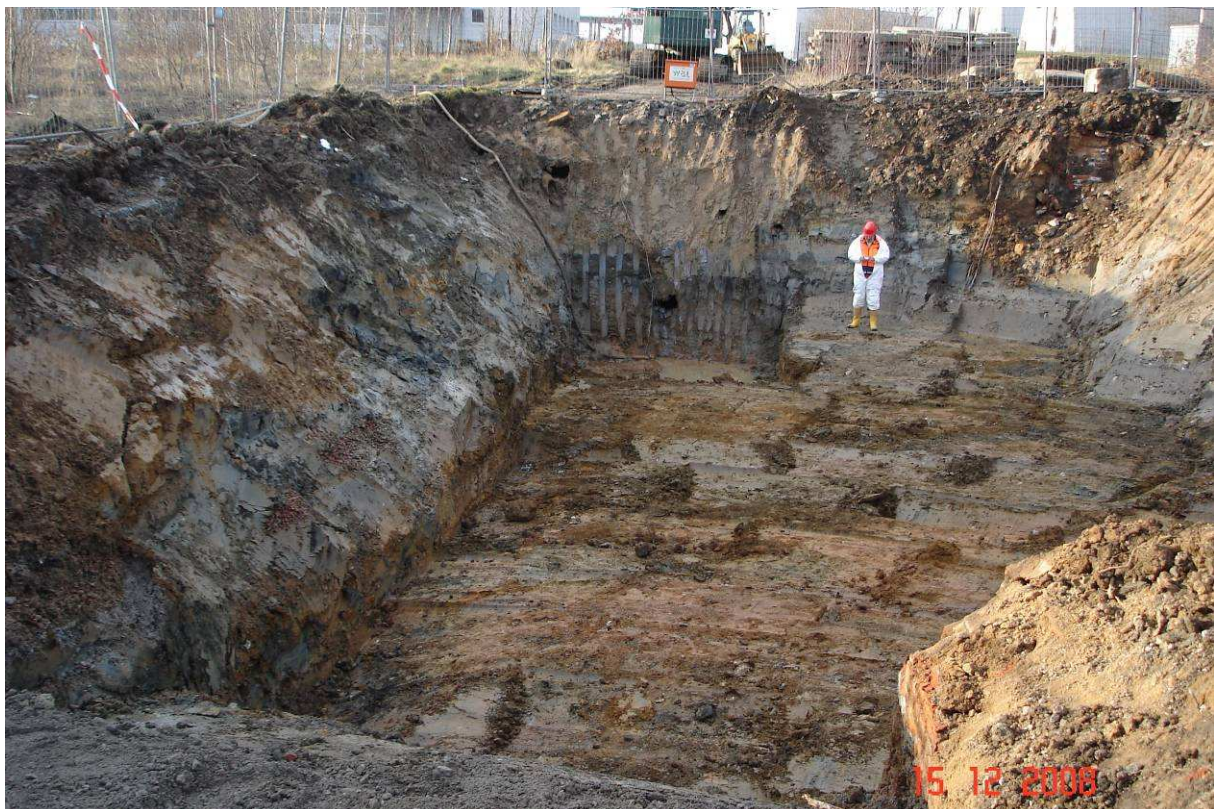
Die Sanierungszone 3 befand sich im Bereich des ehemaligen Apparatehauses. Die Fläche der Sanierungskernzone umfasst ca. 450 m², die 4 m bzw. stellenweise bis 5 m unter GOK ausgekoffert wurde. Die Gesamtfläche umfasst 750 m².

Abb. 4: Sanierungszone 3, Standort des ehemaligen Apparatehaus; Foto Dr. Wolff

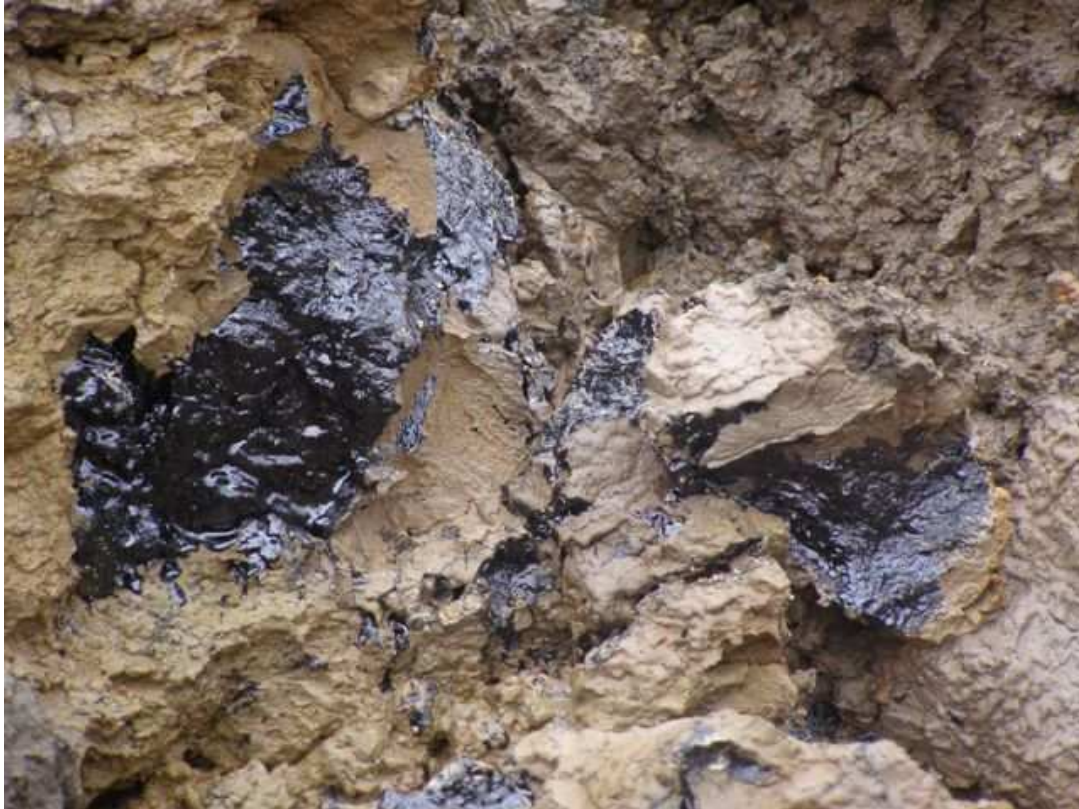
Abb. 5: „Spalten“ und „Rissen“ mit Teeröl durchtränkter Oberflächen des Sekundärporengefüges (Polyedergefüge) in bindigen Bodenmaterialien (Kohärentgefüge mit Entlastungsbrüchen) ca. 5 m unter Geländeoberfläche; Foto Dr. Wolff

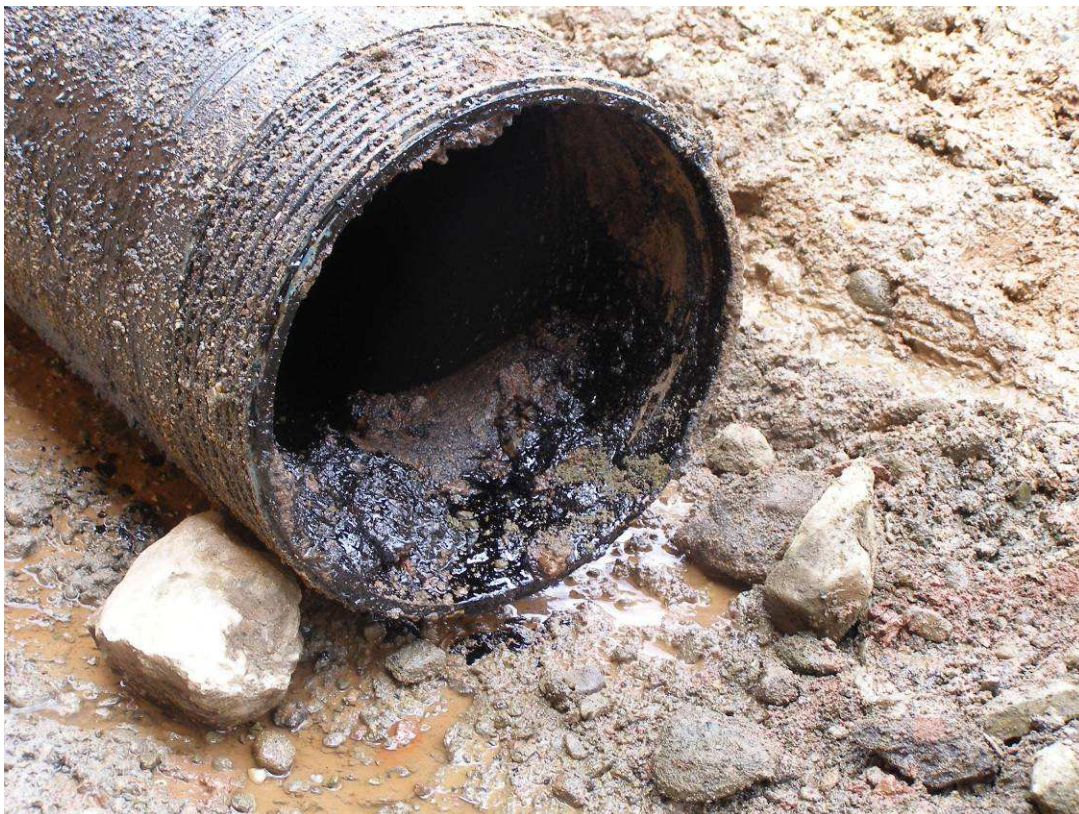
Abb. 6: Baugrubenwasserhaltung; mit Teerölen zugesetztes Filterrohr eines Schwerkraftbrunnens, Foto Dr. Wolff

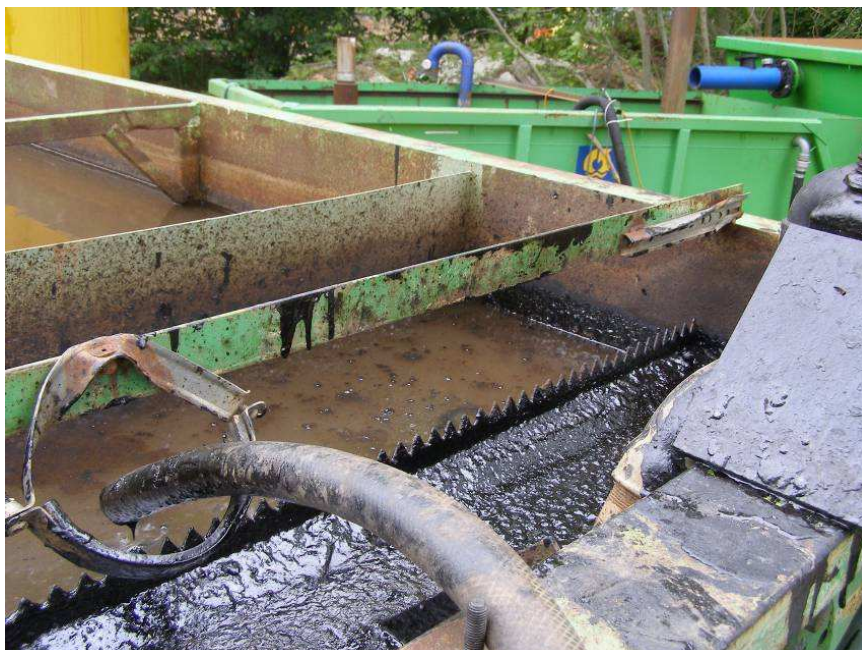
Abb. 7.: Wasserreinigungsanlage; Foto Dr. Wolff

Während der knapp zweijährigen Sanierungsmaßnahme wurden 2316 m³ aus der Entwässerung der Sanierungsgruben, als Schmutzwasser der Reifenwaschanlage und aus dem versiegelten Bereich als Oberflächenwasser des „Bereitstellungslager für kontaminierten Aushub“ gereinigt und im Rahmen der Einleitgenehmigung in den Schmutzwasserkanal abgeführt.
