Ingenieurbiologische Ufersicherung an der Chemnitz unterhalb Stadt Chemnitz

Übersicht

Chemnitz in Gemeinde Lichtenau, OT Garnsdorf (LK Mittelsachsen)

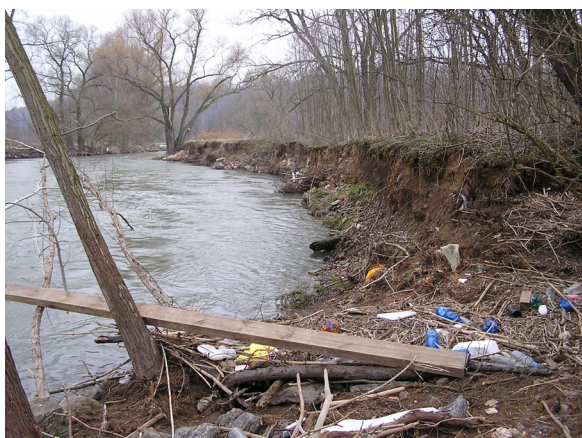
Zustand vorher - Blick flussabwärts

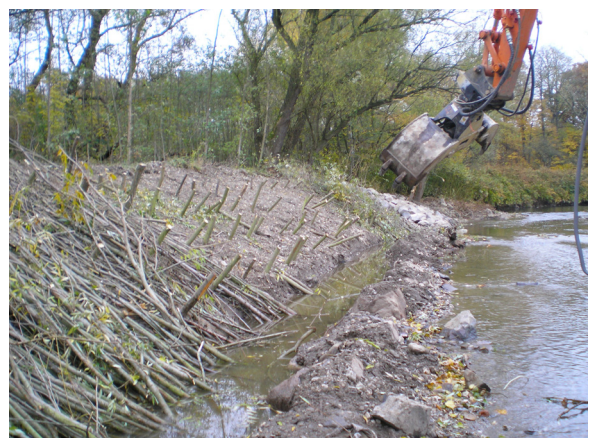
Zustand in Bauphase - Blick flussaufwärts
