Ökologische Durchgängigkeit am Wehr Schneeberger Weg am Schlemabach in Bad Schlema

Übersicht

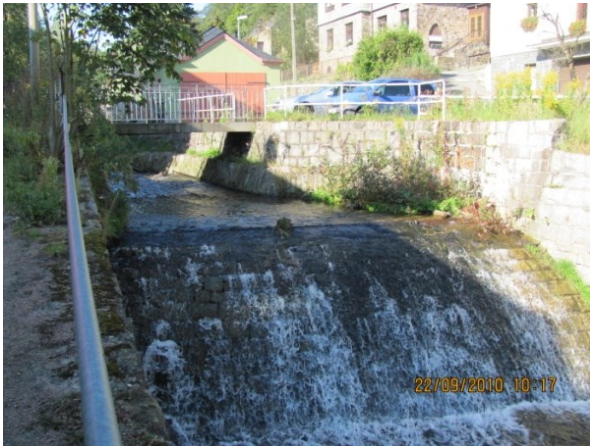
Wehrbestand vor Rückbau

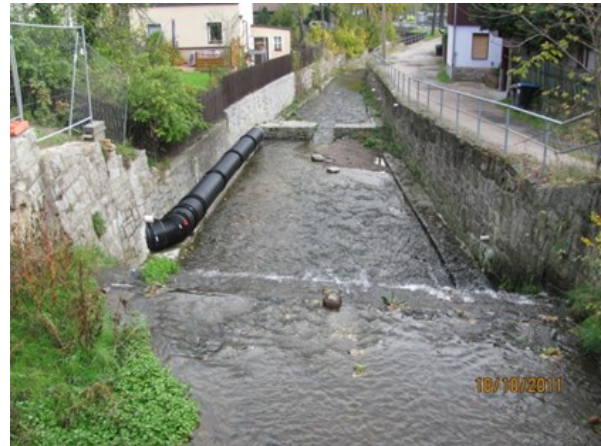
Wehr und unterwasserseitiger Gewässeranschluss vor Rückbau

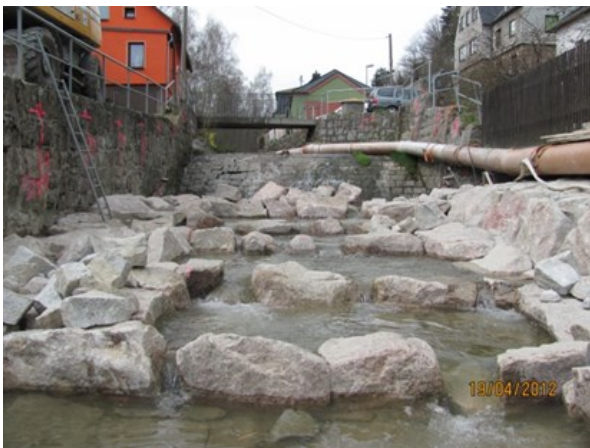
Probelauf im Bereich des unteren, fertiggestellten Rampenabschnittes / Blick Richtung Oberstrom

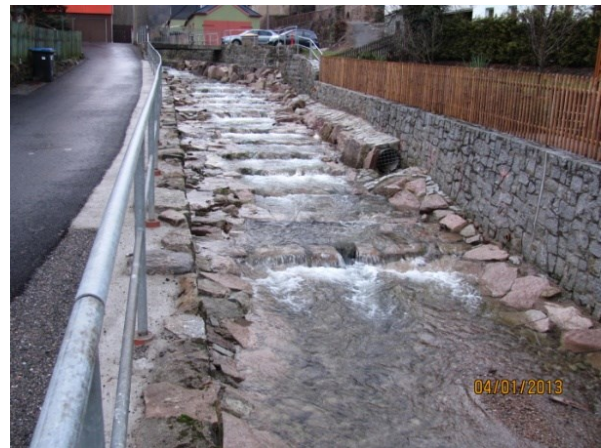
Rampe mit Becken nach Fertigstellung / Blick Richtung Oberstrom
