# Ereignisanalyse

Hochwasser im August und September 2010  
und im Januar 2011 in Sachsen

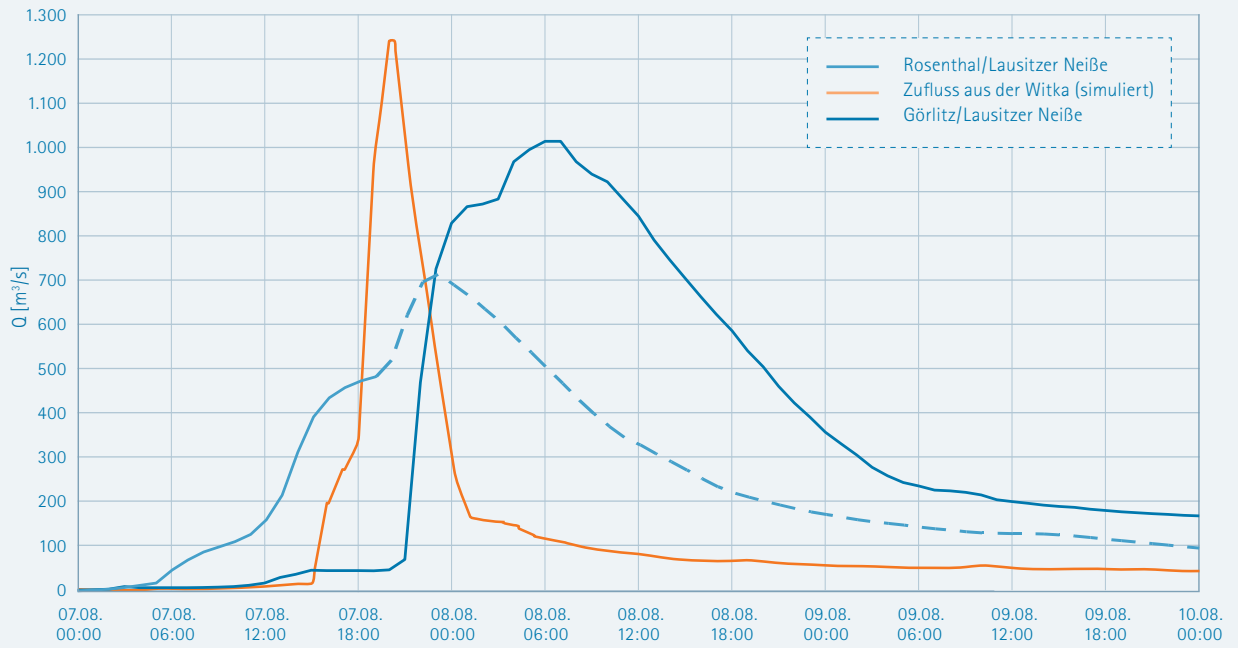
Abbildung 4-11: Abflussganglinie an den Pegeln Rosenthal (--- rekonstruierte Ganglinie) und Görlitz/Lausitzer Neiße und der simulierte Zufluss aus der Witka mit dem Bruch des Dammes des Speichers Niedów für den Zeitraum 07.08.-10.08.2010 (entnommen aus IMGW-PIB 2011)

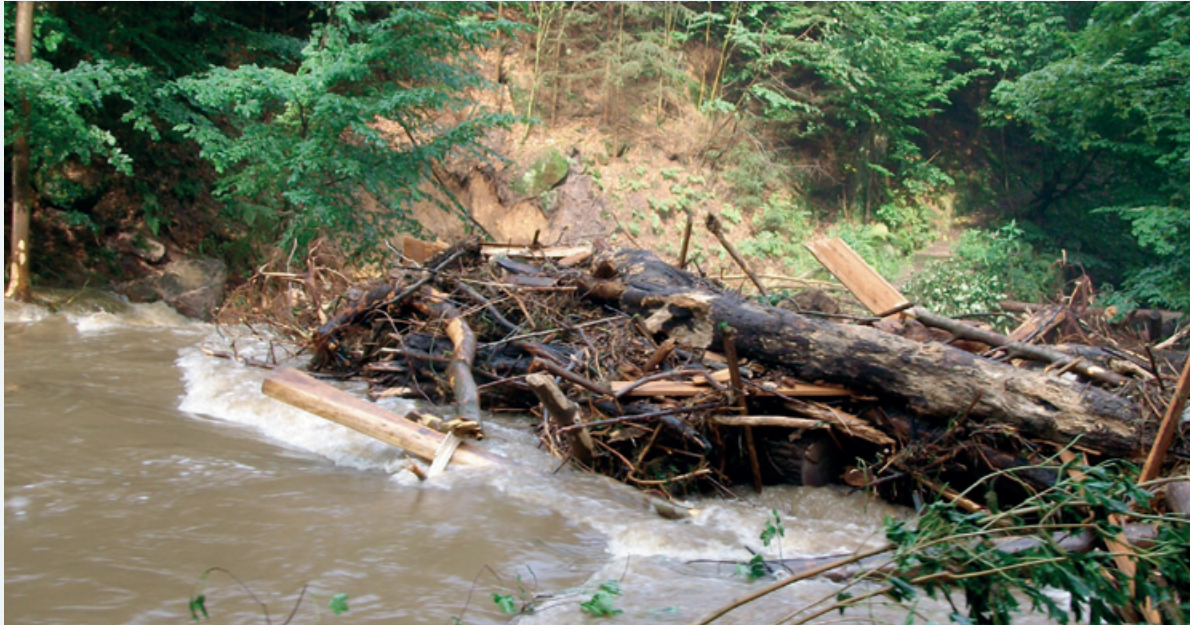
Abbildung 5-1: Aufstau und Verklausung an einem Wehr unterhalb der Felsenmühle beim Auguthochwasser 2010 (Foto: LTV)

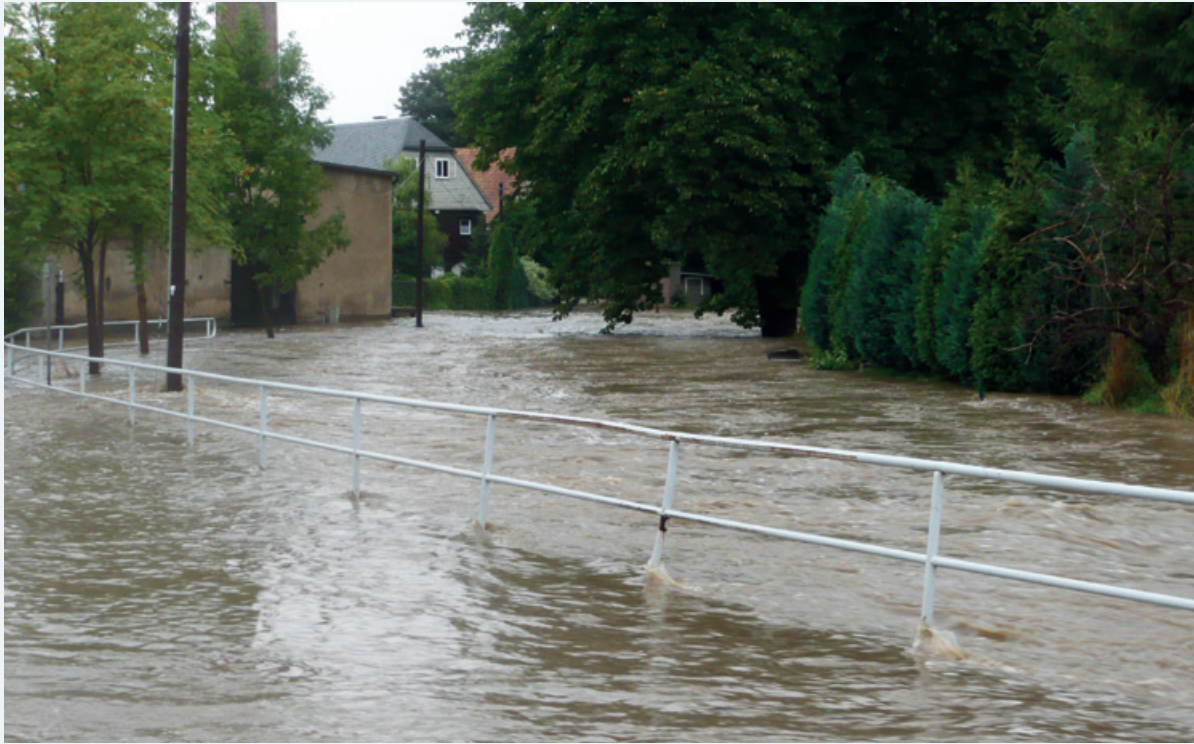
Abbildung 6-1: Überschwemmungen am Landwasser (Nebenfluss der Mandau) im oberen sächsischen Einzugsgebiet der Lausitzer Neiße am 07.08.2010 (Foto: LTV)

Im Oberlauf (Abbildung 6-1) verursachten nicht nur die hohen Wasserstände, sondern vor allem auch die hohen Fließgeschwindigkeiten das große Schadensausmaß. Weiter nördlich führten die hohen Abflüsse zur Überströmung der im Jahr 2009 fertiggestellten Hochwasserschutzanlagen von Ostritz (vgl. Kapitel 9.1). Zusätzlich wurden nördlich von Ostritz im Bereich der Ortslage Leuba zwei Deiche nach ihrer Überströmung durch rückschreitende Erosion stark geschädigt. Der nördlich folgende Schwerpunkt der Überschwemmungen war das gesamte Stadtgebiet von Görlitz, ausgehend von der Ortslage Hagenwerder (Abbildung 6-2).

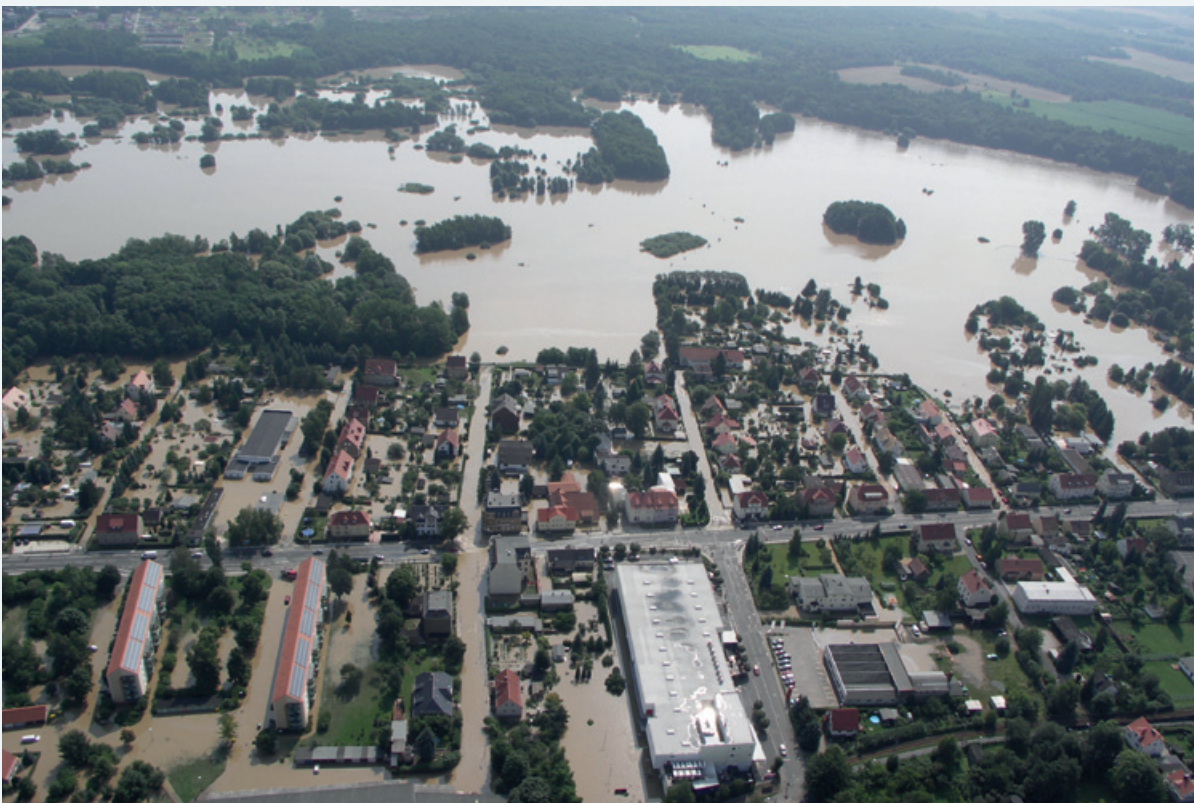
Abbildung 6-2: Überschwemmungen im Görlitzer Ortsteil Weinhübel am 08.08.2010 (Foto: SMI)

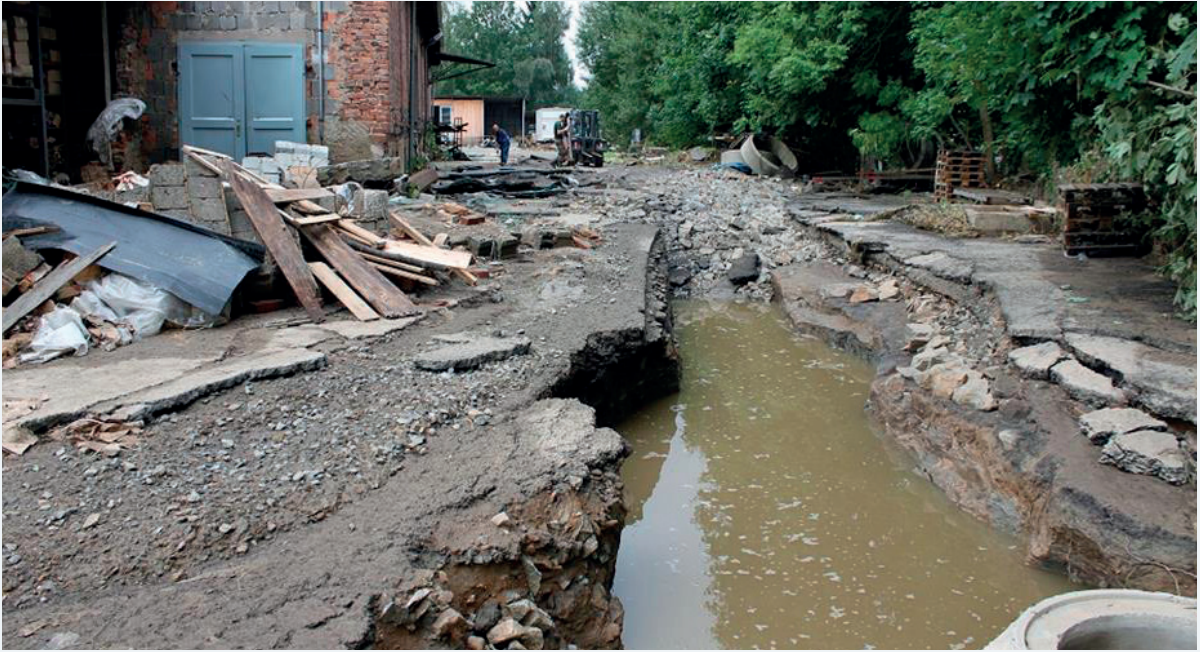
Abbildung 6-11: Starke Erosionserscheinungen in Weigsdorf-Köblitz (Foto: Gemeinde Cunewalde)

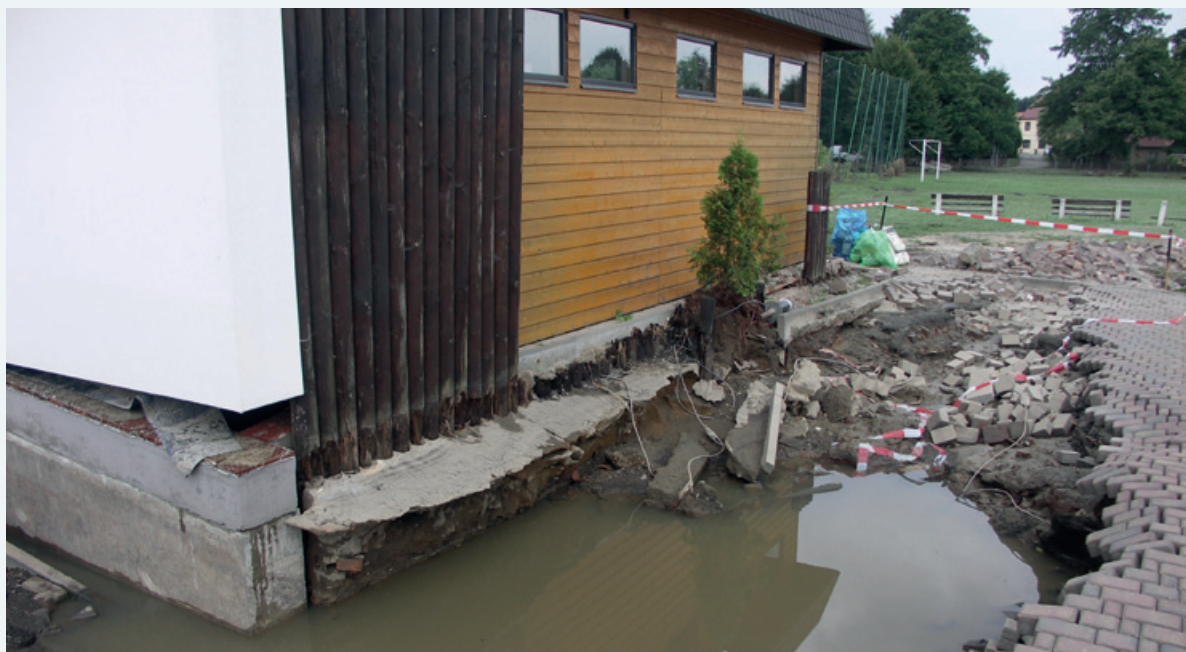
Abbildung 6-13: Tiefenerosion an einem Fußweg in Lodenau und abgesacktes Fundament eines unterspülten Gebäudes (Foto: Landratsamt Görlitz)

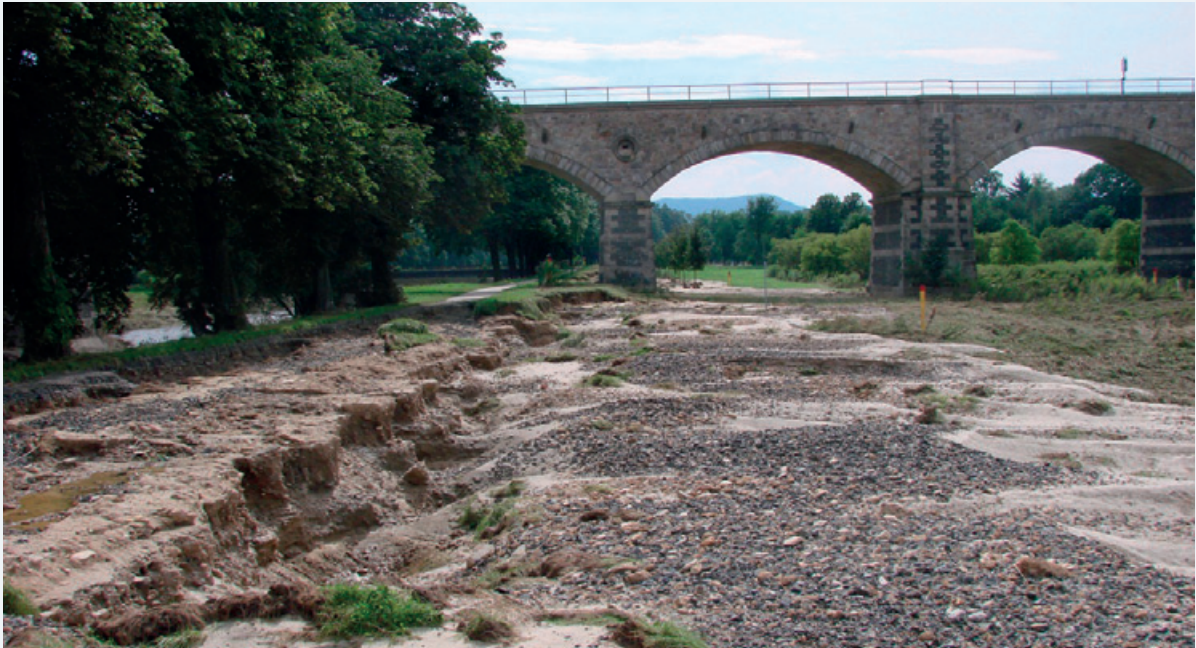
Abbildung 6-14: Durch rückschreitende Erosion nach Überströmung geschädigter Deich in Zittau (Foto: LTV)

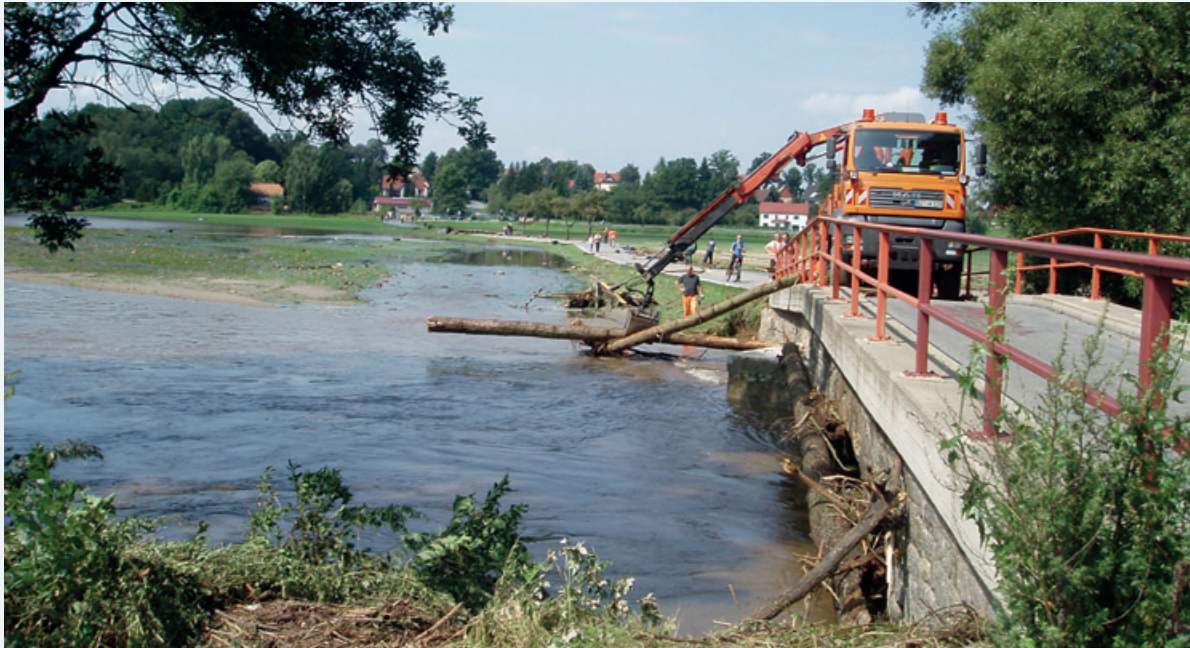
Abbildung 6-15: Beräumung der verklausten Straßenbrücke in Grubschütz (Spree) (Foto: LTV)

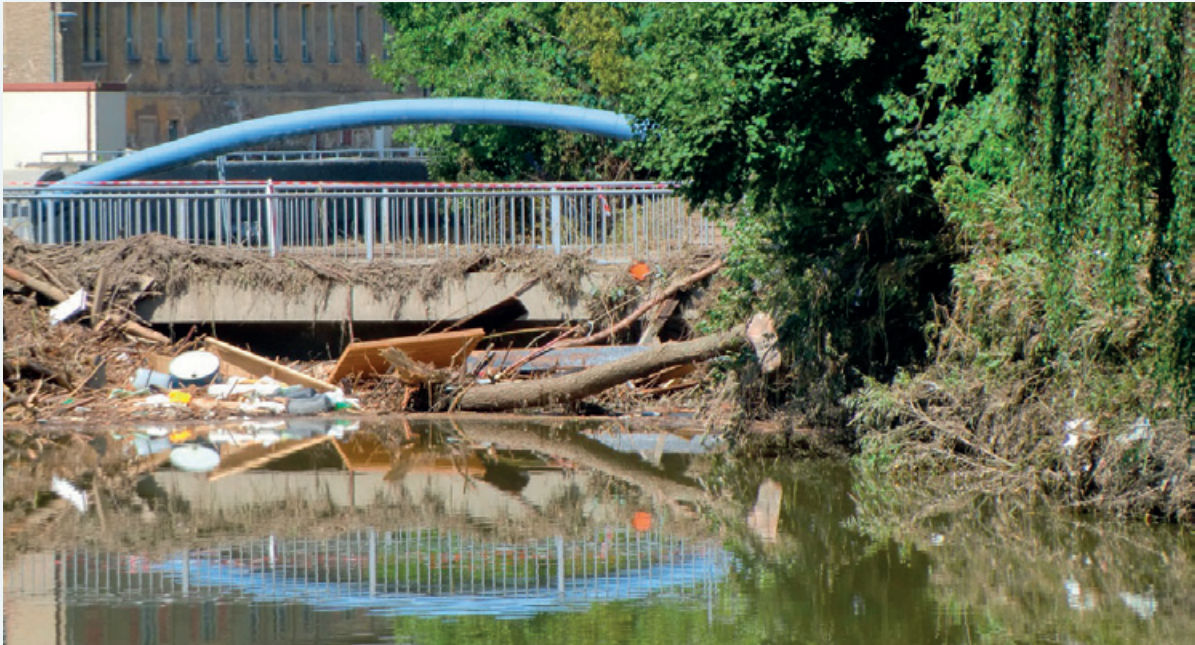
Abbildung 6-16: Verklauung der Brücke Bahnhofstraße in Ostritz (Foto: LTV)

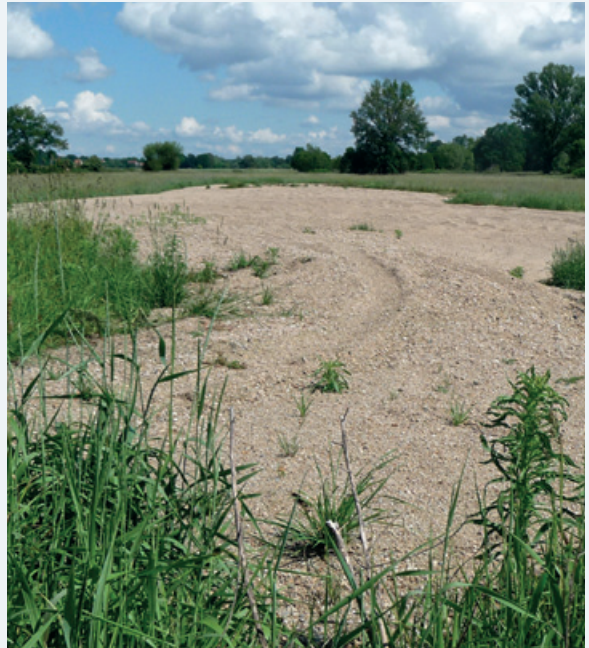
Abbildung 6-22: Sand- und Kiesauflage auf den Flächen der AG Zodel im Sommer 2012 (Foto: LfULG)

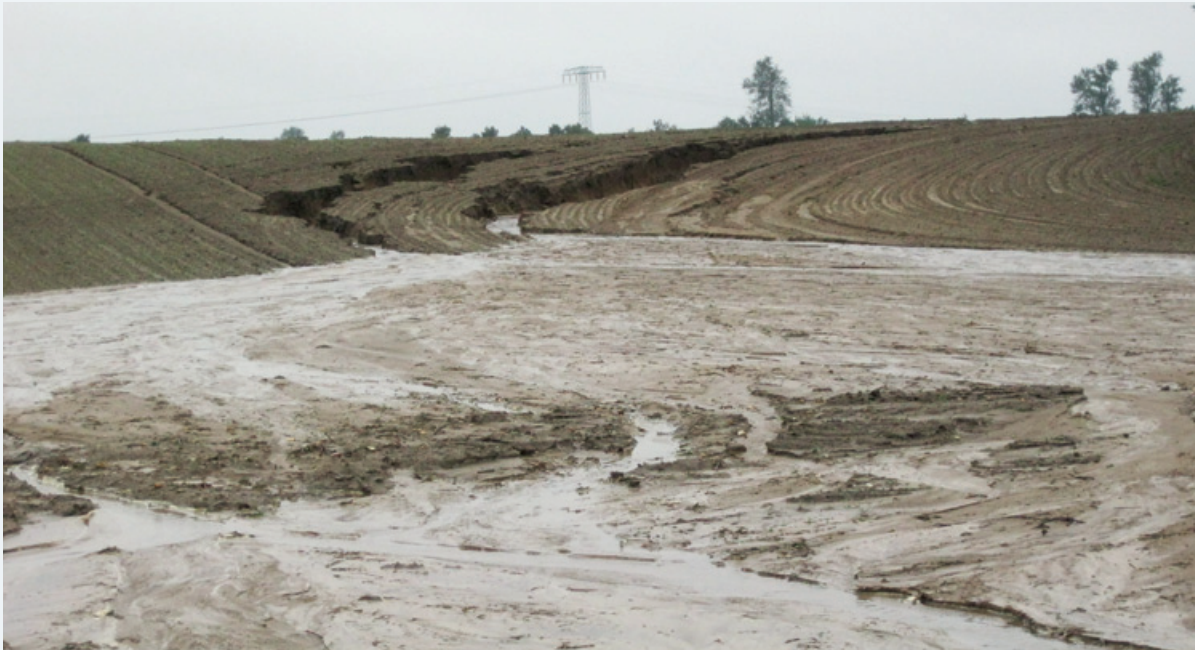
Abbildung 6-23: Bodenerosion durch wild abfließendes Wasser auf einer landwirtschaftlich genutzten Fläche nördlich des Großenhainer Ortsteils Neumühle Skassa (Foto: Landratsamt Meißen)

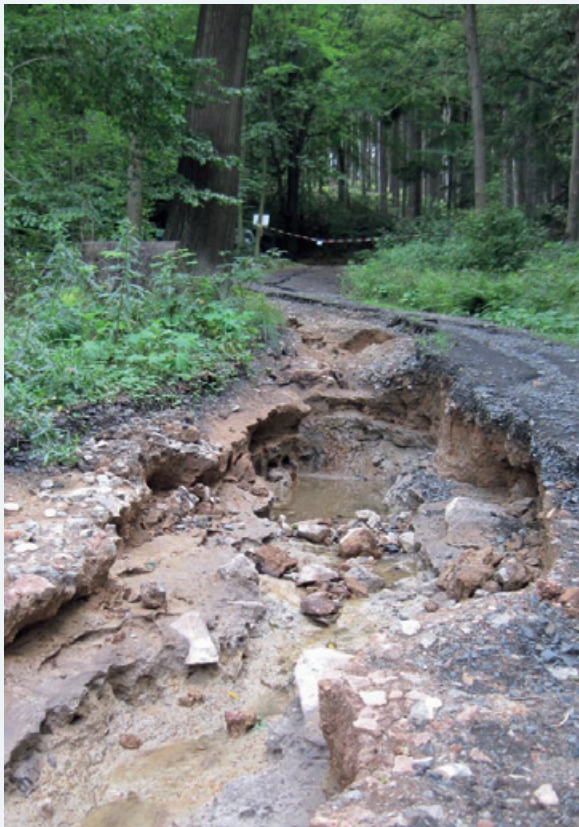
Abbildung 6-31: Schäden am Bärchelweg (Revier Jonsdorf) durch wild abfließendes Wasser während der Starkniederschläge des 06.08. und 07.08.2010 (Foto: Stadtverwaltung Zittau)

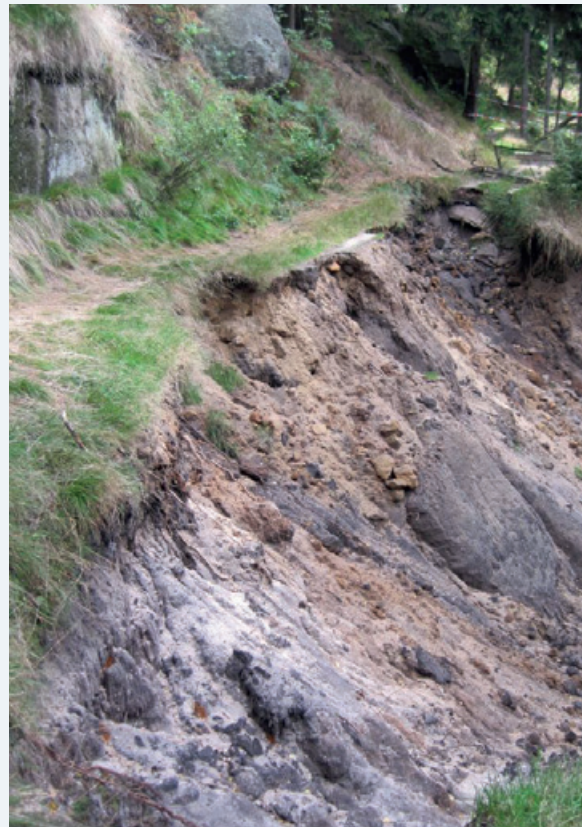
Abbildung 6-32: Schäden am Körtingweg (Zittauer Stadtwald) durch wild abfließendes Wasser während der Starkniederschläge des 06.08. und 07.08.2010 (Foto: Stadtverwaltung Zittau)

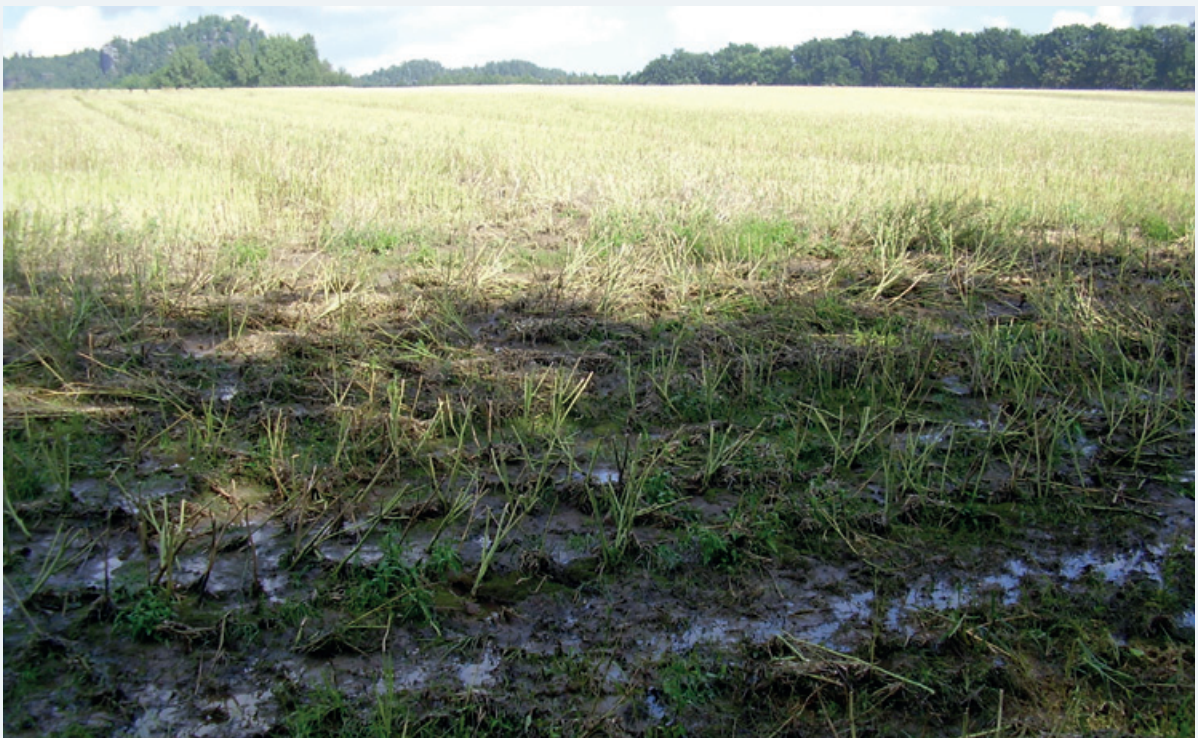
Abbildung 6-34: Noch wassergesättigte agrarisch genutzte Hochfläche nach dem Starkregen am 16.08.2010 (Foto: LfULG)

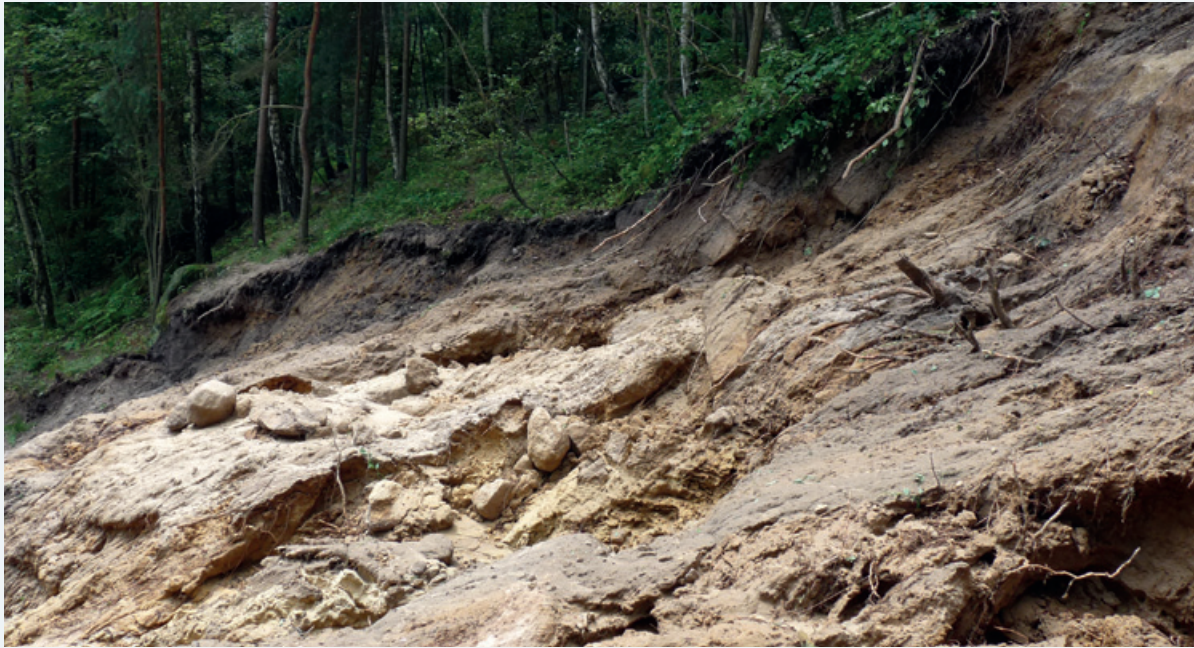
Abbildung 6-35: Abrissstelle der großen Hangrutschung unterhalb der Festung Königstein (Foto: LfULG)

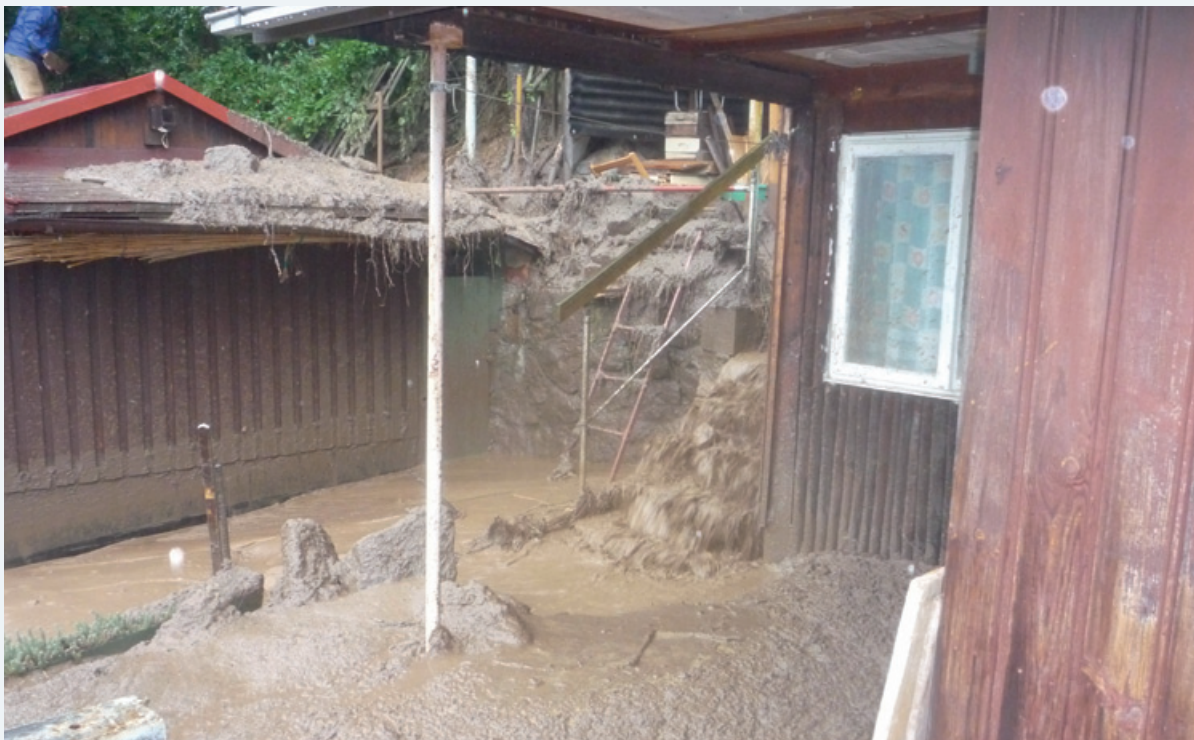
Abbildung 6-36: Teil des Schadenbereiches der großen Hangrutschung unterhalb der Festung Königstein (Foto: Feuerwehr der Stadt Königstein)

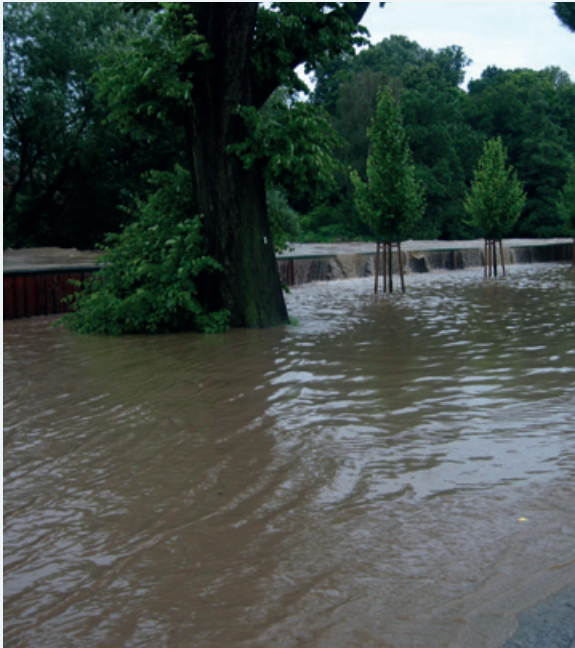
Abbildung 9-10: Überströmen der Spundwand am Franz-Gareis-Weg (Foto: LDS)

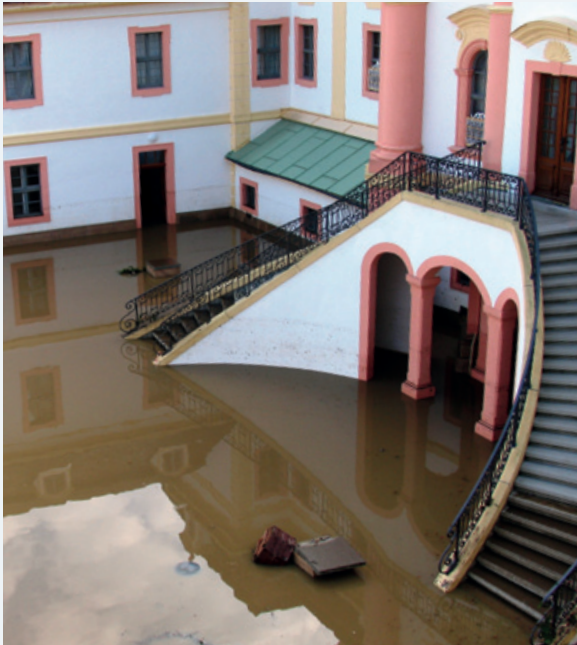
Abbildung 9-15: Überschwemmungen im Klosterinnenhof  
(Foto: Kloster St. Marienthal)

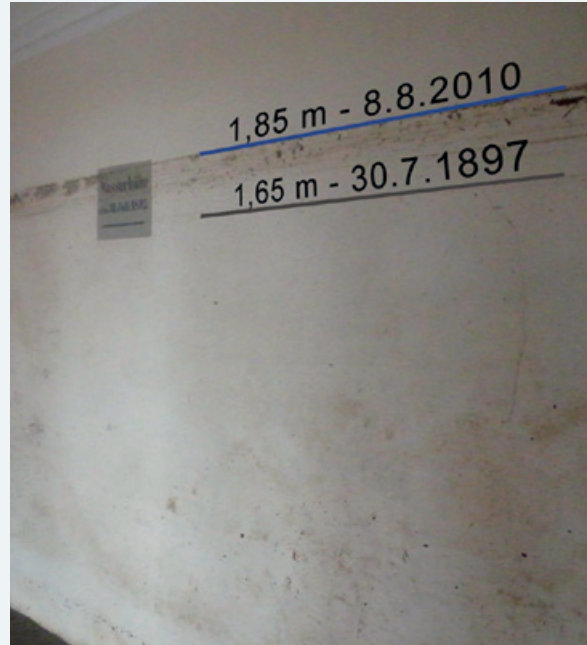
Abbildung 9-16: Die Hochwassermarken von 1897 und 2010 im Kloster  
(Foto: Kloster St. Marienthal)

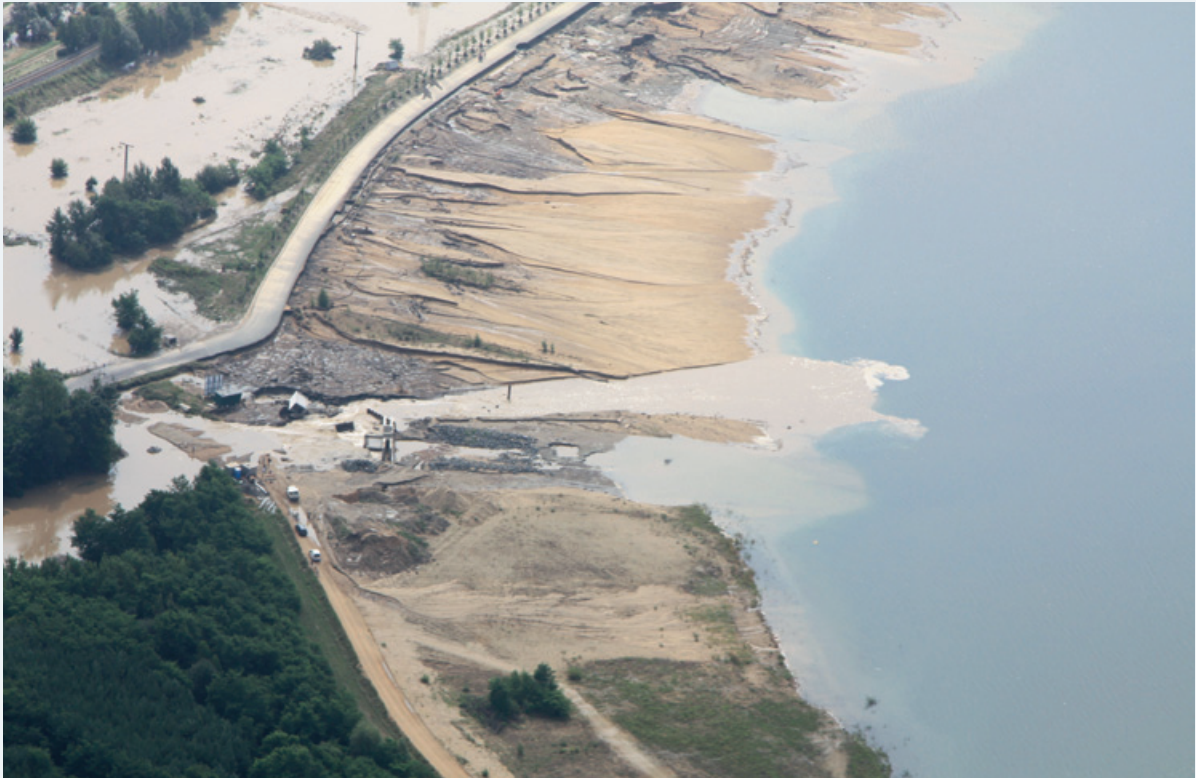
Abbildung 9-26: Ausschnitte des Bereiches des Wasserübertrittes von der Lausitzer Neiße in den Berzdorfer See (Foto: SMI)

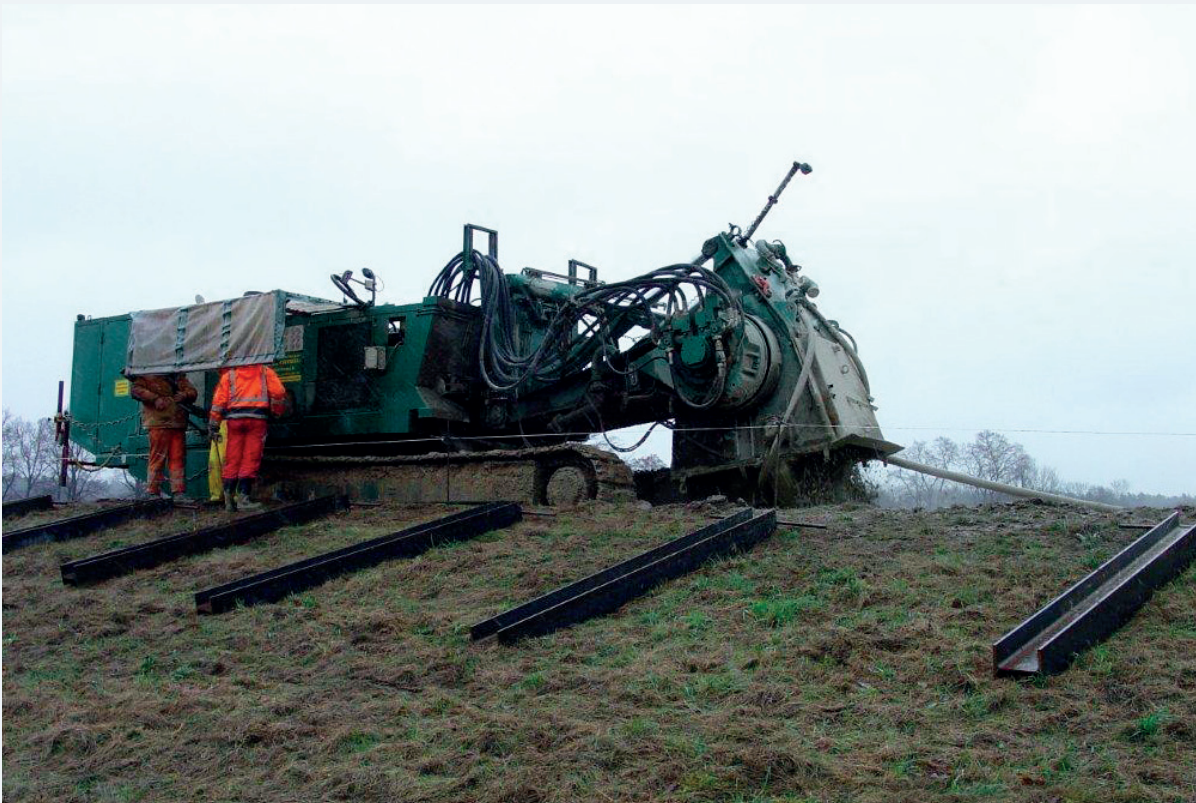
Abbildung 9-32: FMI-Einheit (Fräse) beim Einbau der Dichtwand (Foto: Ingenieurbüro für Wasser- und Tiefbau KG IWT)

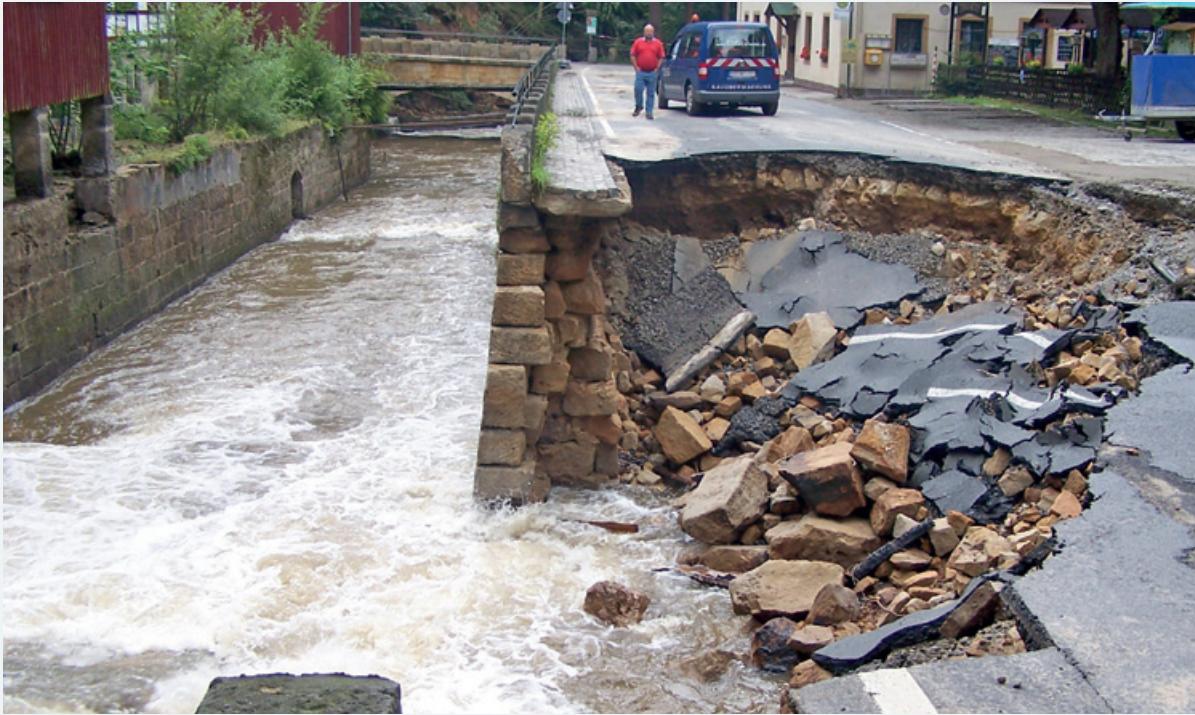
Abbildung 9-35: Straßenschäden oberhalb der Felsenmühle nach der Hochwasserwelle vom 07./08.08.2010 (Foto: LTV)

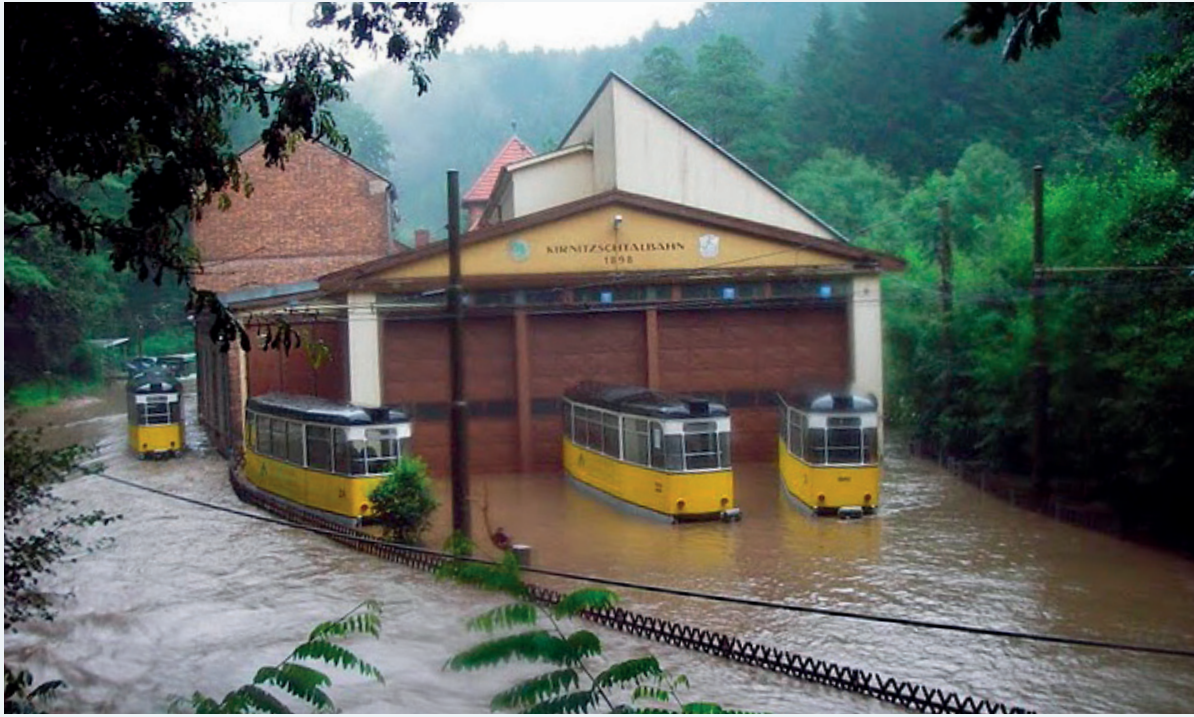
Abbildung 9-36: Das Depotgebäude der Kirnitzschtalbahn während der ersten Hochwasserwelle am 07./08.08.2010 (Foto: OVPS)

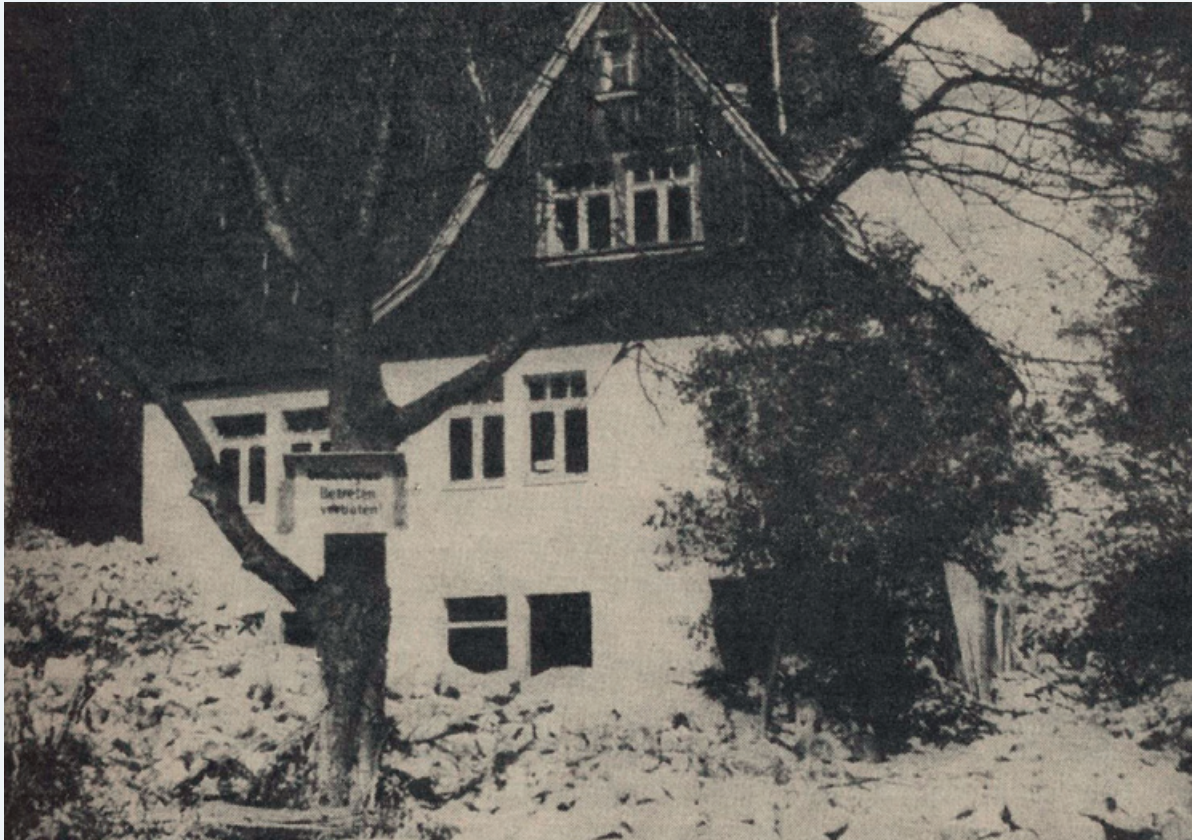
Abbildung 9 39: Das Wohngebäude Pirnaer Straße 199 nach der Mure 1958 (Foto aus Barthel 1965)

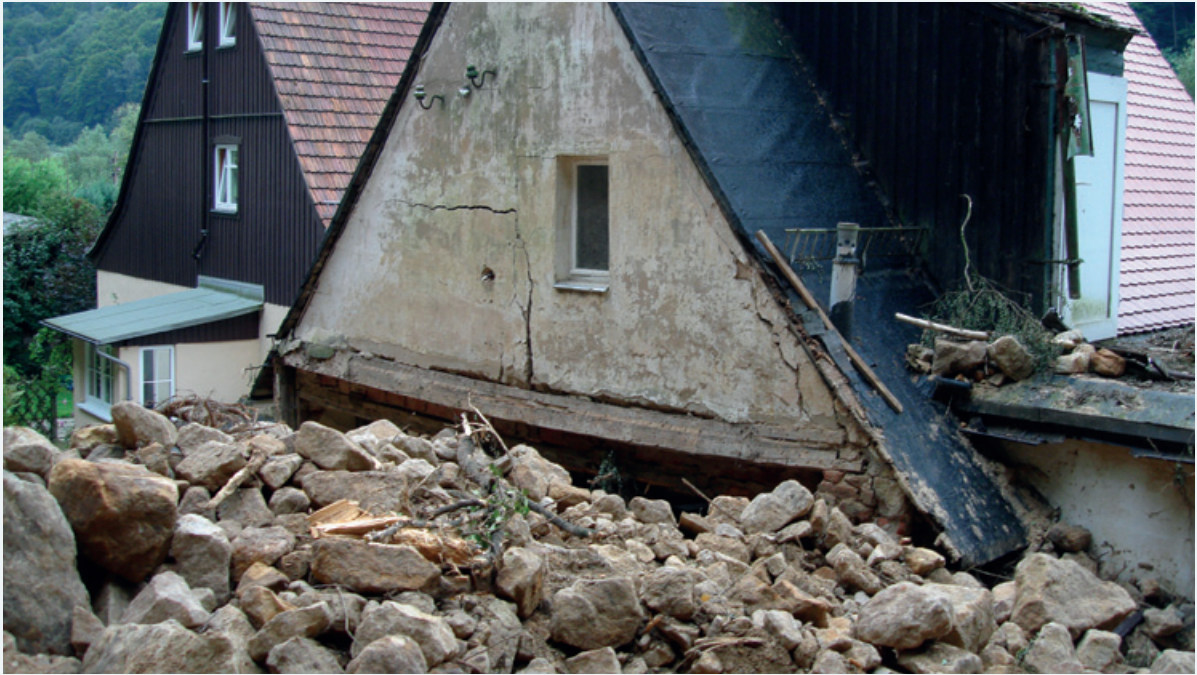
Abbildung 9–40: die Rückseite des stark beschädigten Wohngebäudes Pirnaer Straße 199 (Foto: Bauamt Lohmen, 2010)

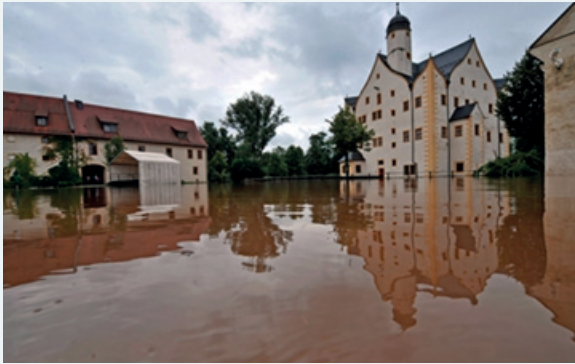
Abbildung 9-55: Überflutung Schloss Klaffenbach (Foto: LTV)

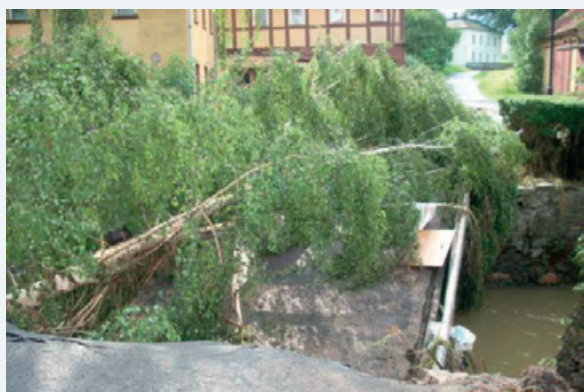
Abbildung 9-68: Zerstörte Brücke an der Heinstraße (Foto: Bertsdorfer Heimatverein e. V.)

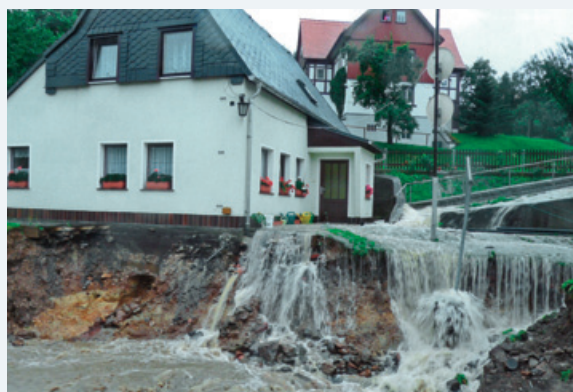
Abbildung 9-69: Zerstörte Ufermauer am unteren Mühlgraben in Bertsdorf (Foto: Bertsdorfer Heimatverein e.V.)

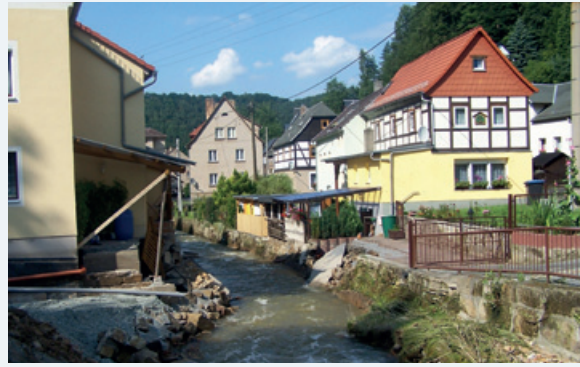
Abbildung 9-78: Nach dem Hochwasser des Krippenbachs,  
10.08.2010 (Foto: LTV)

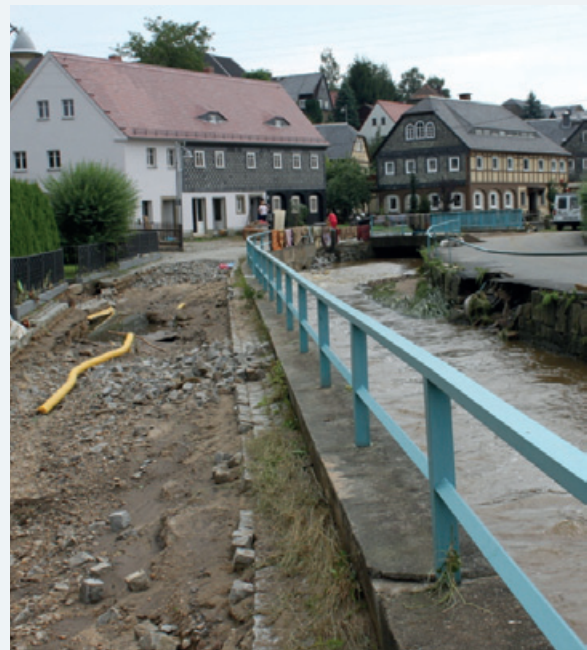
Abbildung 9-85: Zerstörter Erlenweg in Cunewalde mit S 115 (Foto: Gemeinde Cunewalde)

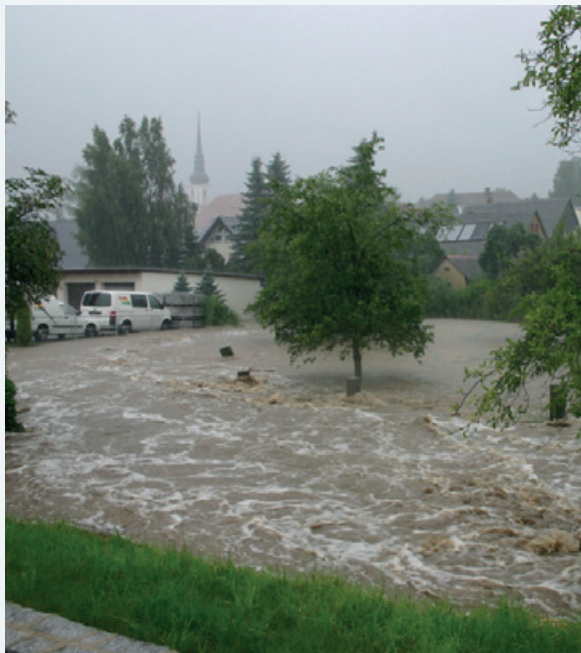
Abbildung 9-86: Hauptstraße, Finkelbrücke, während des Hochwassers (Foto: Gemeinde Cunewalde)
