Maßnahmenplanung EG-WRRL

Kleine Spree - Braunkohlefolgelandschaft

**Untersuchung zur Wirksamkeit von belastungsspezifisch abgeleiteten
Maßnahmen auf den Zustand von Gewässern am Beispiel des
Fließgewässer-Wasserkörpers Kleine Spree – erweiterte
Grundlagenermittlung und Alternativenuntersuchung**

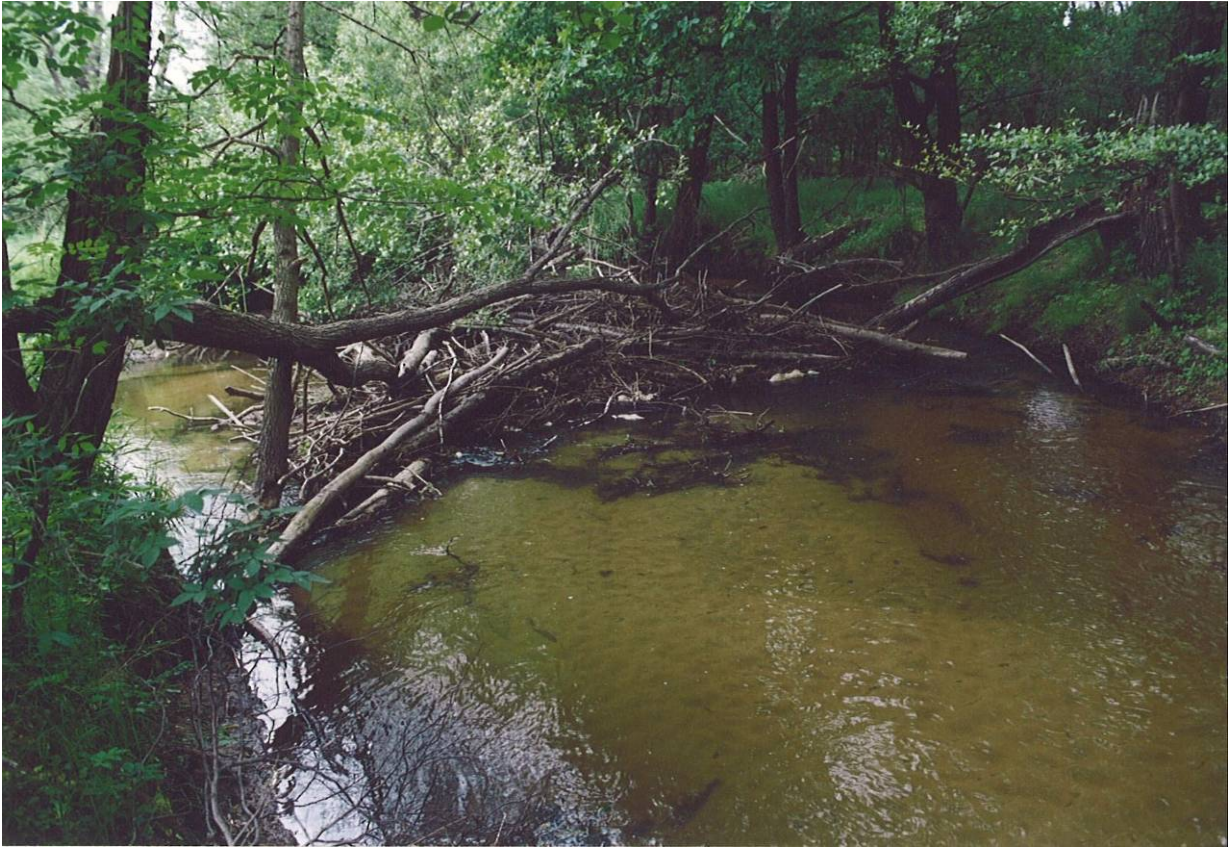
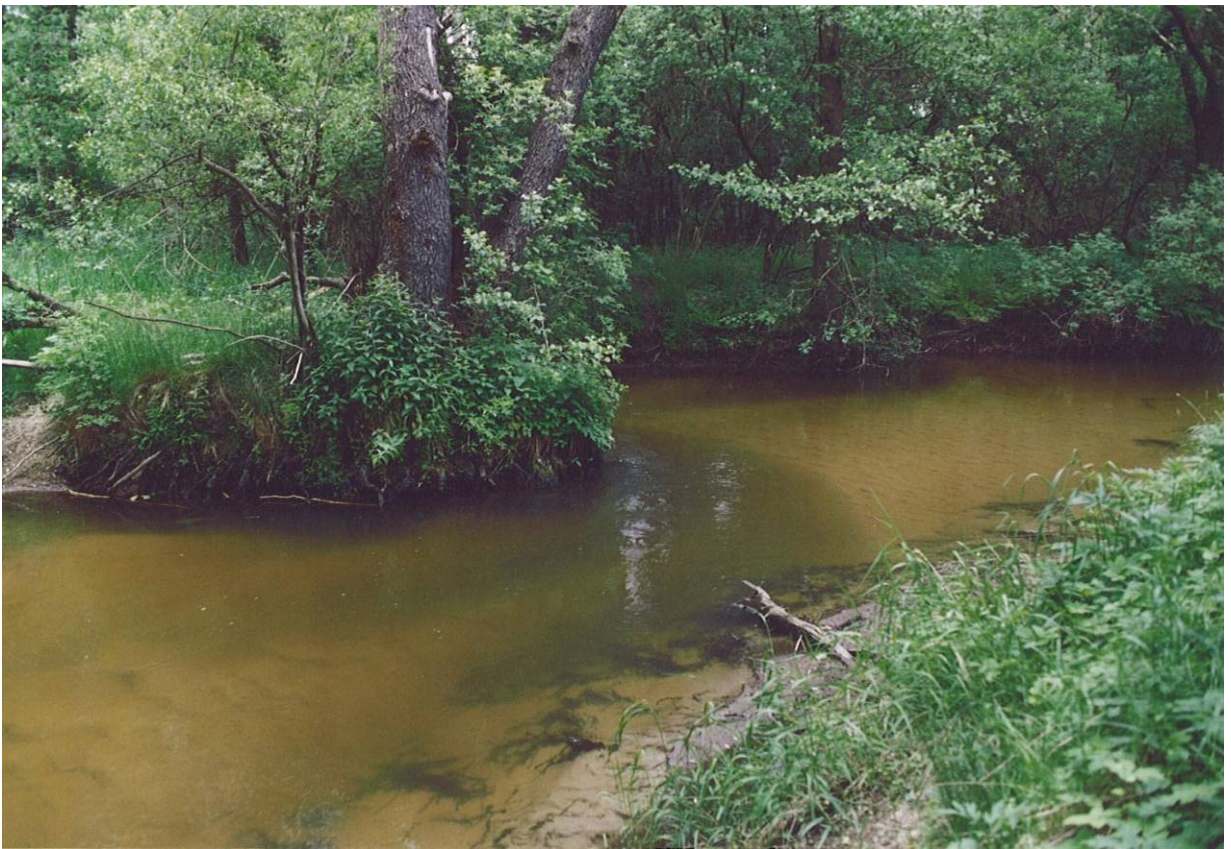
Abbildung 5: Zielzustand eines Sand- und Lehmgeprägten Gewässers (Pulsnitz, Quelle: Herbst)

Abbildung 5 vermittelt einen Eindruck von einem weitestgehend gewässertypischen Zustand eines sandgeprägten Tieflandflusses mit offener sandiger Sohle, Totholzstrukturen und mäßiger Strömungsdiversität und Tiefenvarianz.

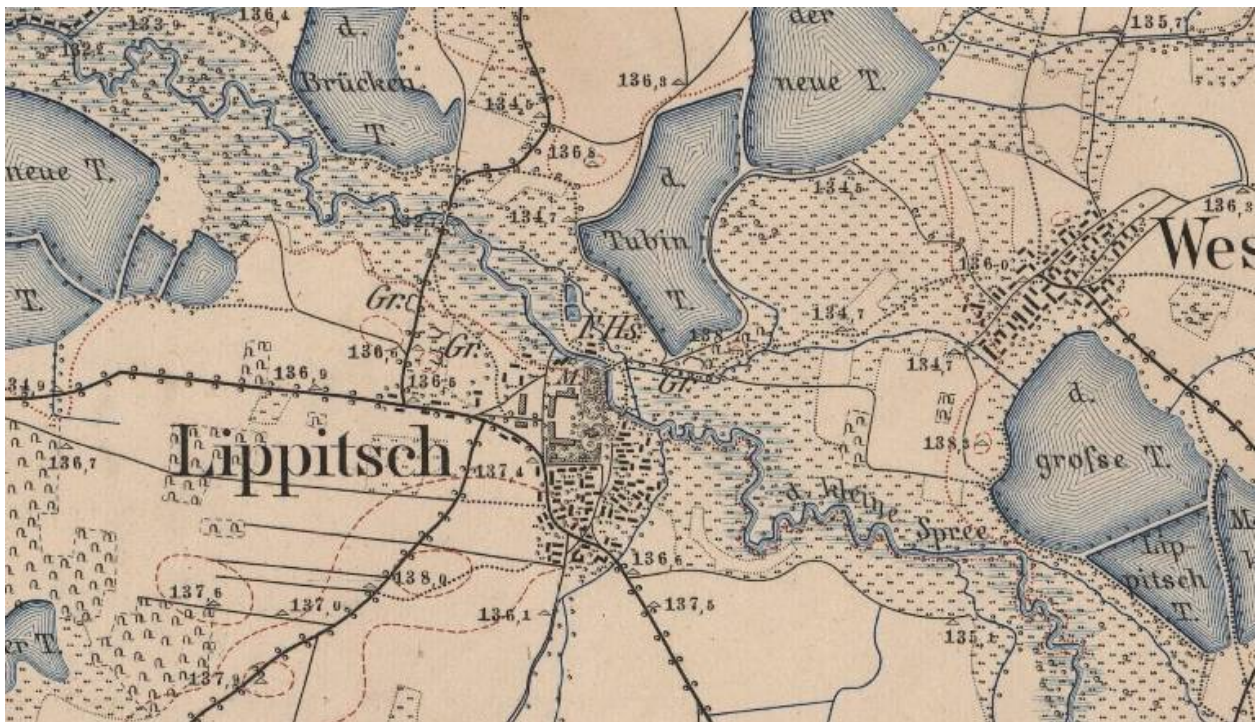
Abbildung 6: Kleine Spree bei Lippitsch um 1884

Die Teiche entlang der südlichen Hälfte der Kleinen Spree sind in den Meilenblättern von 1825 bereits dargestellt. Die meisten Teiche sind heute noch vorhanden und werden bewirtschaftet. Die Kleine Spree diente schon 1825 zur Bespannung der Teichanlagen und zum Betrieb der Mühlen wurden Mühlgräben angelegt. Laufbegradigungen und Flussverlagerungen als massive Eingriffe in die Gewässermorphologie waren jedoch noch die Ausnahme. Die Kleine Spree ist kaum begradigt und zeigt einen stark mäandrierenden Lauf mit Altarmabschnürungen. Abbildung 3 zeigt die Kleine Spree bei Lippitsch um 1884.

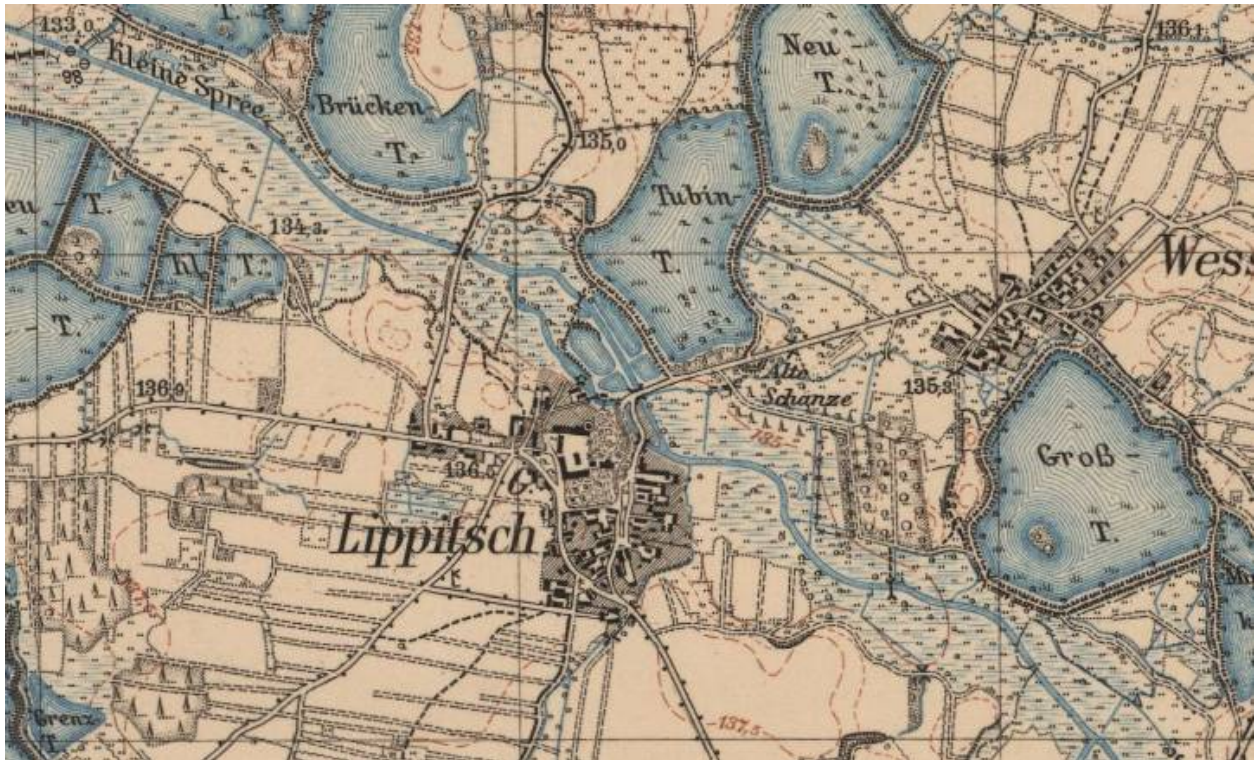
Abbildung 7: Kleine Spree bei Lippitsch um 1930

Bis 1921 ändert sich das Bild kaum. Aber bereits 10 Jahre (siehe Abbildung 6) später zeigt sich eine deutliche Änderung im Gewässerverlauf. Die Kleine Spree wurde begradigt (insbesondere unterhalb Milkel und bei Göbeln) um das Wasser besser abführen zu können und die angrenzenden Auenwiesen nutzen zu können. Wehre und Sohlschwellen wurden errichtet und die ufernahen Gehölze wurden beseitigt. Die Teiche werden weiterhin zur Fischzucht genutzt.

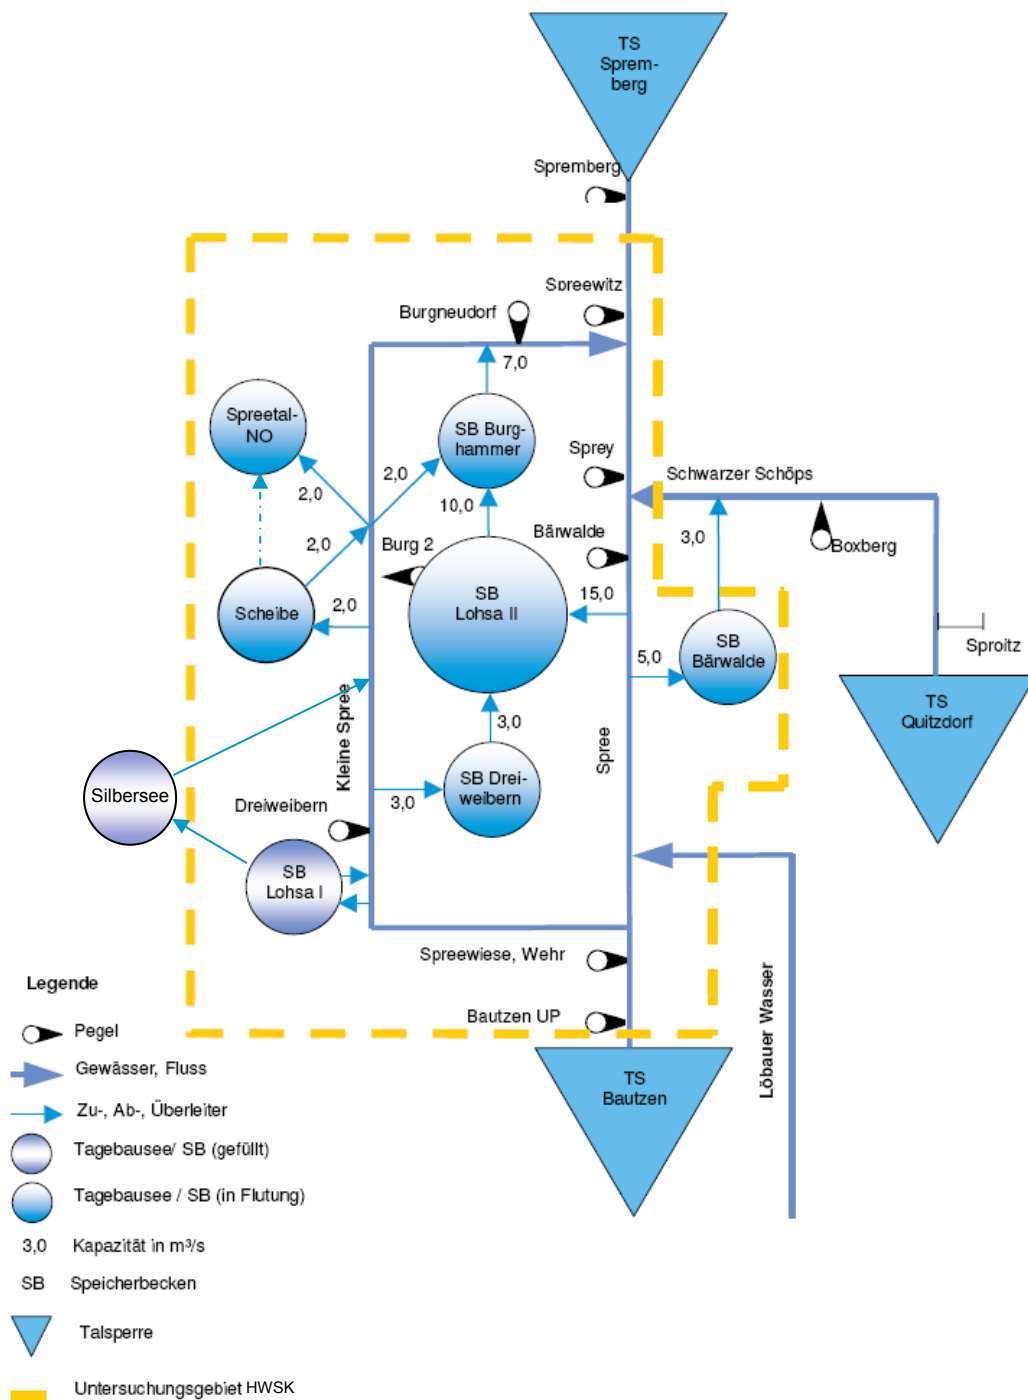
Abbildung 13: Übersicht zu Speichern und Tagebaurestseen im System Spree/ Kleine Spree (aus [4])

Die Aus- und Überleitung für die Tagebaurestseen Scheibe und Spreetal NO befindet sich noch in der Genehmigung. Problematisch sind die sehr hohen Sulfatkonzentrationen und niedrigen pH-Werte im Scheibesees. Das Wasser kann nicht unbehandelt in die Kleine Spree eingeleitet werden. Nach ersten Untersuchungen ist eine Initialneutralisierung des Scheibesees zu teuer und damit eine Direkteinleitung in die Kleine Spree nicht die Vorzugslösung.

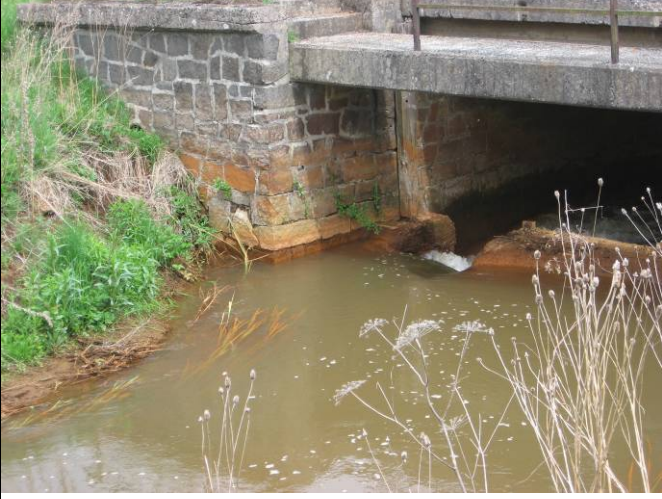
Fluss-km	Art des Querbauwerks	Bezeichnung
1,727	Sohlabsturz	<p>an der Biologischen Messstelle</p>

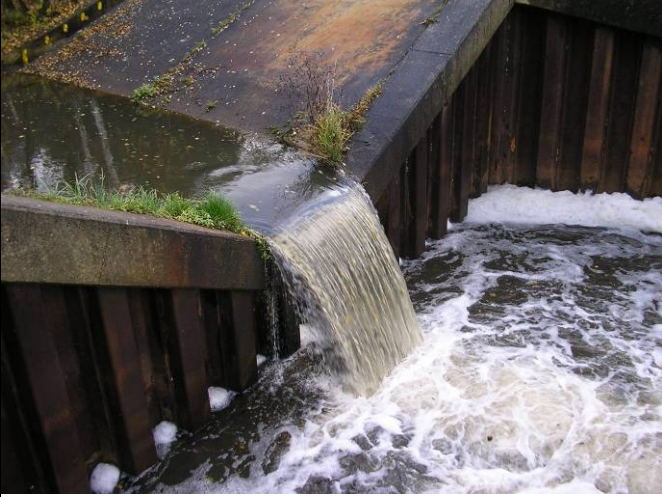
8,019	Sohlabsturz	<p>Absturz Burg</p>

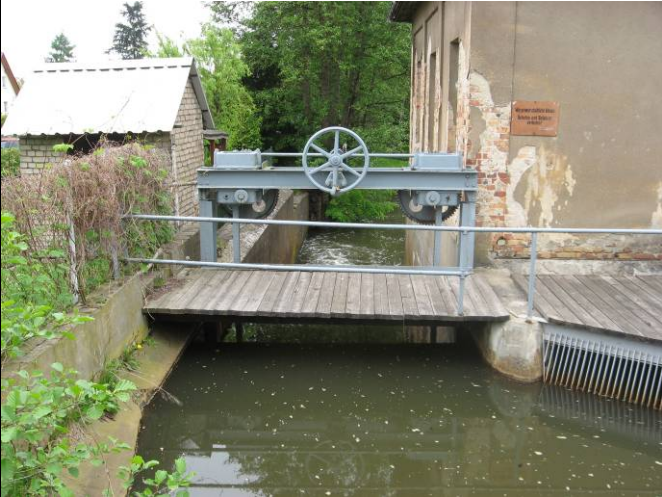
Fluss-km	Art des Querbauwerks	Bezeichnung
15,219	Wehr	Seitenwehr (Weißkollm an der Mühle)

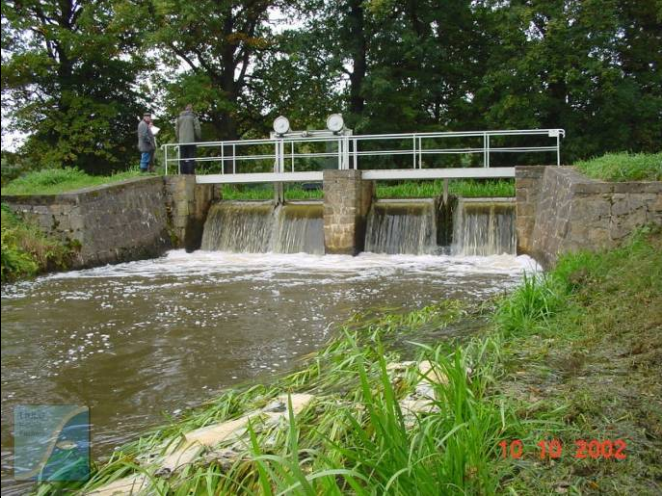
15,950	Wehr	Teilungswehr Weißkollm (neues Spreefließ)

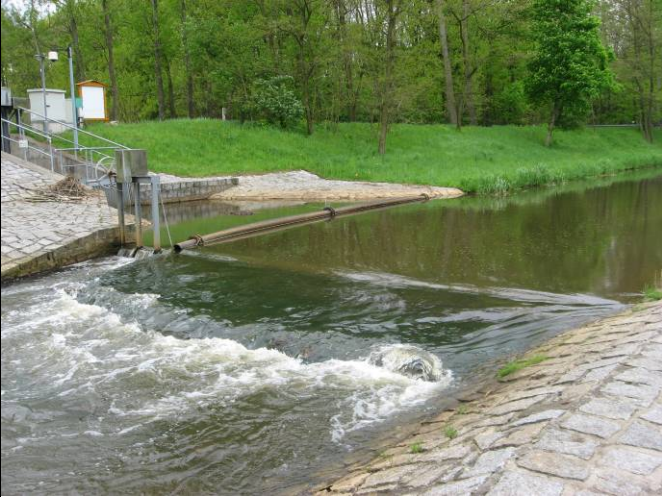
16,466	Sohlabsturz	Zulaufanlage Dreiveibern

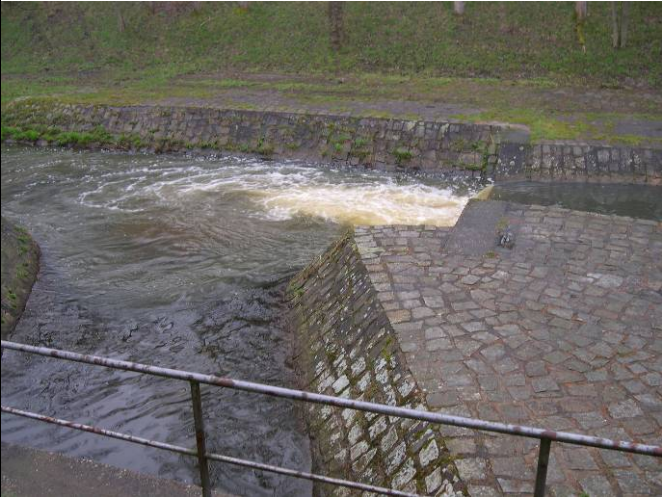
Fluss-km	Art des Querbauwerks	Bezeichnung
17,358	Sohlabsturz	Absturz Lohsa obh. Ablaufbauwerk Speicher Lohsa (Silbersee)

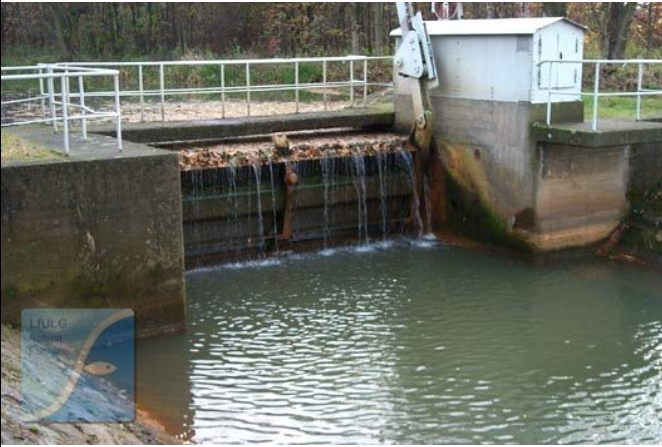
33,152	Wehr	Klappenwehr Flutmulde Milkel

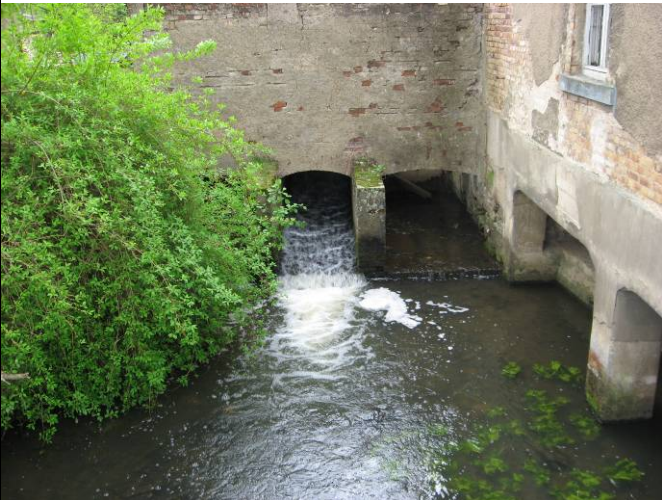
34,96	Wehr	Schlossmühle Kauppa

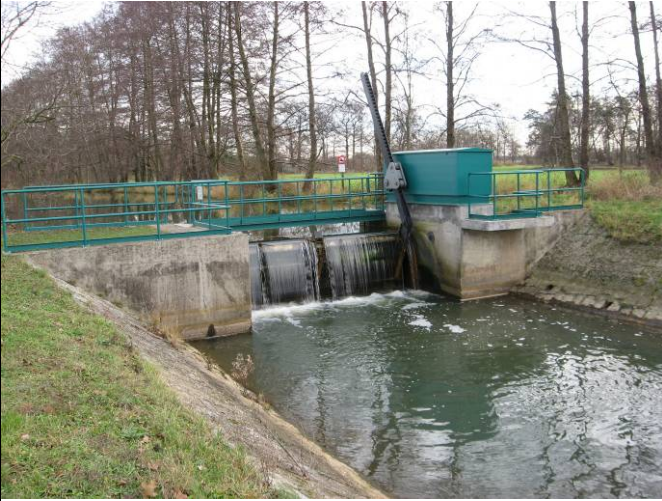
Fluss-km	Art des Querbauwerks	Bezeichnung
36,05	Wehr	Klappenwehr Flutmulde Kauppa

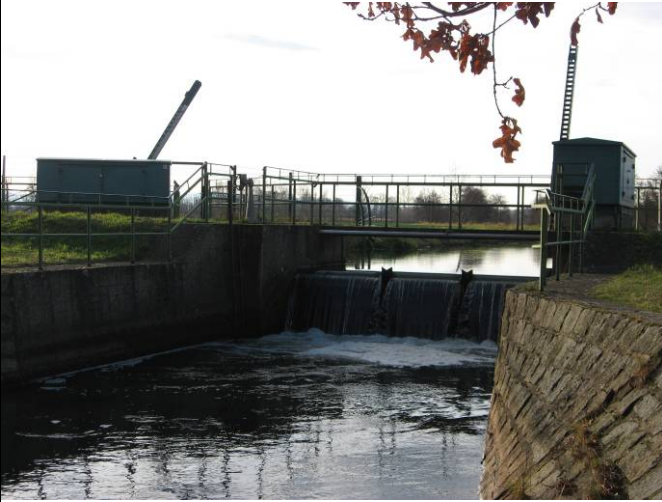
39,89	Wehr	Verteilerwehr Spreewiese

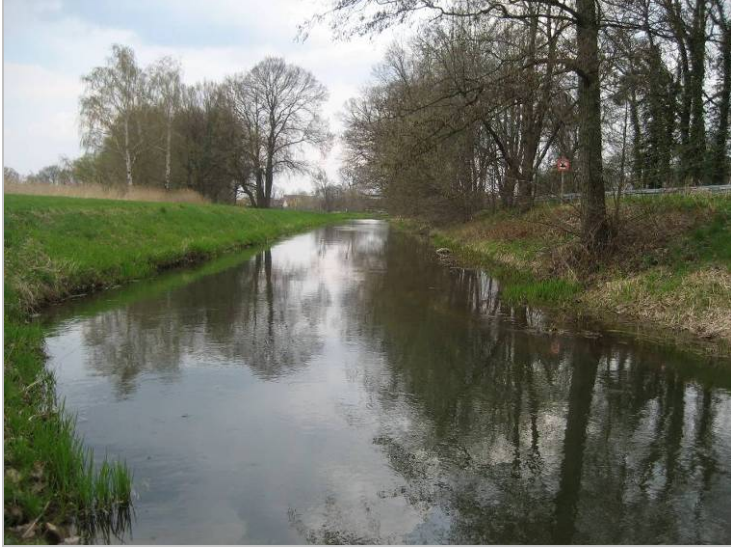
Nr.	Ortslage	Bemerkung	Bearbeitungsabschnitt
1	Spreewiese, Straße nach Klix	<p>Ca. 300 m unterhalb Spreeabzweig. Geradliniges und unbeschattetes Profil. Geringe Tiefen- und Breitenvarianz. Sanddominierte trittfeste Sohle. $F=0,3$ m/s, Strömung laminar, kein Sohlverbau, Ufer mit Steinschüttung</p>

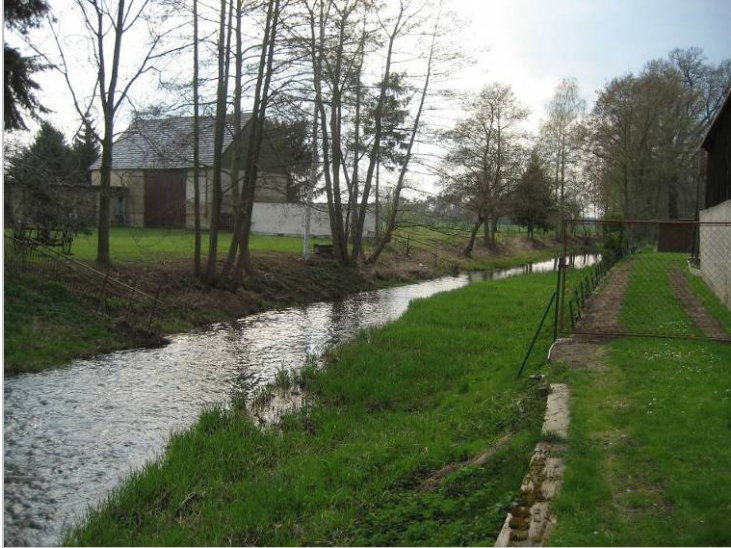
10
2	Göbeln, Ortskern	<p>Unterhalb Wehr (Staubeeinflussung oberhalb) im Bereich und unterhalb Sohlgleite. Leicht kurvig und leicht beschattetes Profil. Sandig-schlammige Sohle, im Bereich der Sohlgleite Technolithal. $F=0,3$ m/s, Strömung turbulent-laminar. Breitere randliche Schwaden-Röhrichte. Hohe Tiefenvarianz, kein Sohlverbau, Ufer mit Steinschüttung</p>

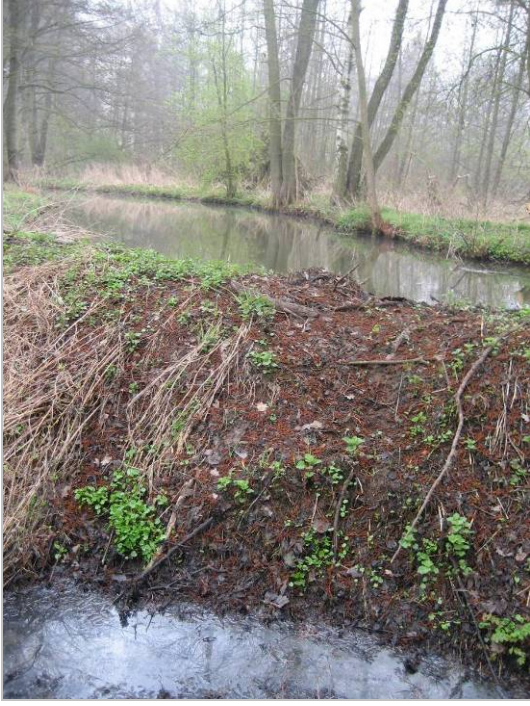
Nr.	Ortslage	Bemerkung	Bearbeitungs- abschnitt
3	Kauppa	<p>Seitengewässer. Kurviges und stark beschattetes Profil. Tiefgründig schlammige Sohle mit Detritusbänken. Geringe Tiefen- und Breitenvarianz. Beidseitig verwallt. $F=0,1$ m/s, Strömung laminar, kein Ufer und Sohlverbau</p>

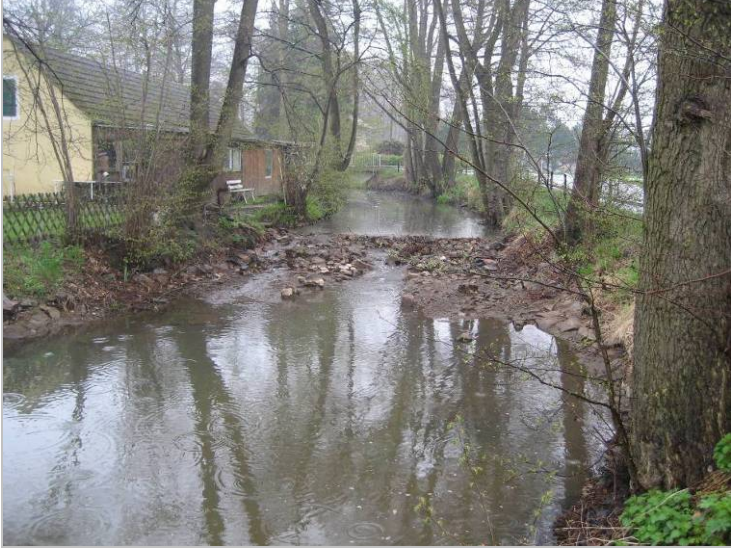
9
4	Milkel, Ortskern	<p>Seitengewässer. Unterhalb und im Bereich der Sohlgleite (Staubeeinflussung oberhalb). Kurviges und leicht beschattetes Profil. Überwiegend mäßig trittfeste schlammige Sohle, im Bereich der Sohlgleite Technolithal. $F=<0,1$ m/s, Strömung laminar, im Bereich der Sohlgleite turbulent.</p>

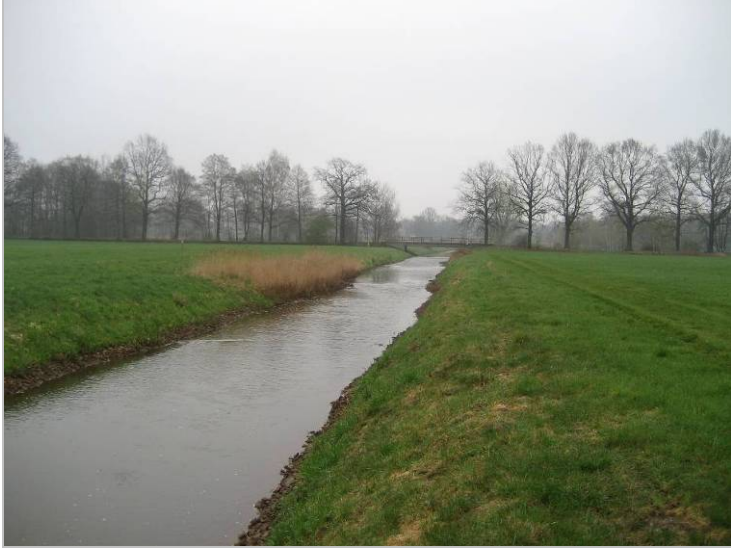
Nr.	Ortslage	Bemerkung	Bearbeitungs- abschnitt
5	Lippitsch	<p>Im Bereich und unterhalb Sohlgleite. Geradliniges und unbeschattetes, extrem steiles Profil. Sohle sandig-schlammig. $F=0,2$ m/s, Strömung turbulent. Sohle und Ufer mit Steinschüttung</p>

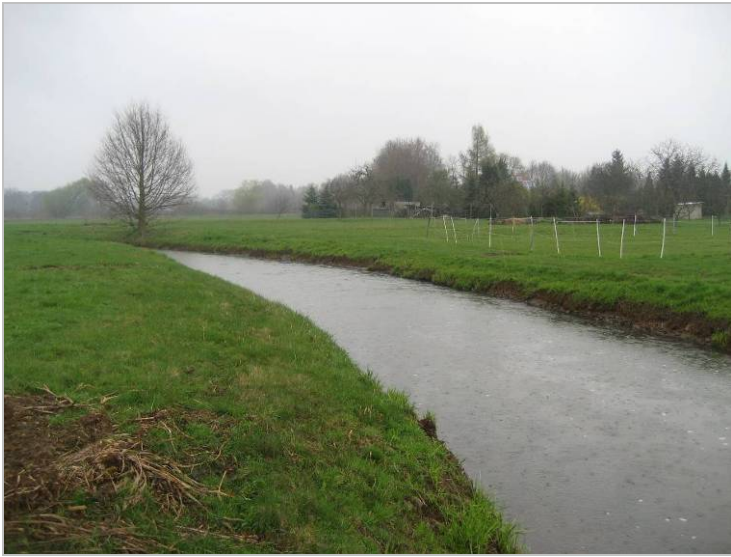
8
6	Litschen	<p>Leicht kurvig und unbeschattetes Profil. Geringe Tiefen- und Breitenvarianz. Sohle sandig-schlammig. $F=0,2$ m/s, Strömung laminar. Sohle und Ufer mit Steinschüttung</p>

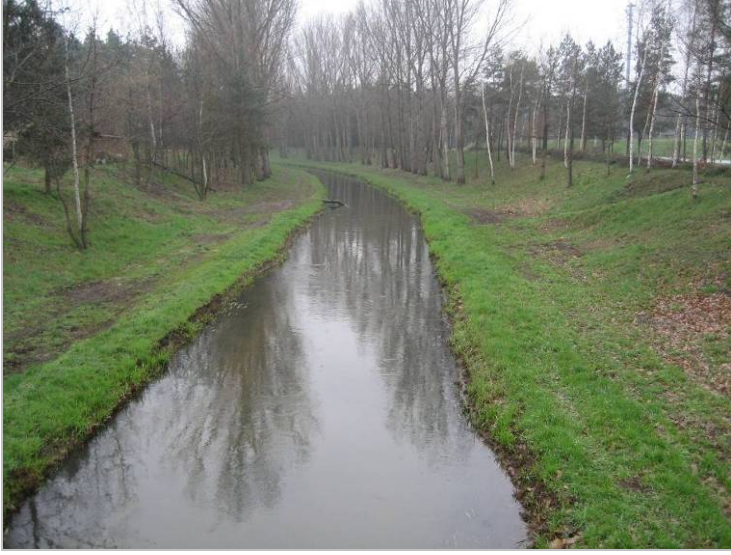
Nr.	Ortslage	Bemerkung	Bearbeitungs- abschnitt
7	Lohsa	<p>Geradliniges und leicht beschattetes Profil. Geringe Tiefen- und Breitenvarianz. Sanddominierte trittfeste Sohle. $F=0,4$ m/s, Strömung laminar. Größere randliche Röhrichtzonen. Sohle unverbaut, Ufer mit Böschungsrasen</p>

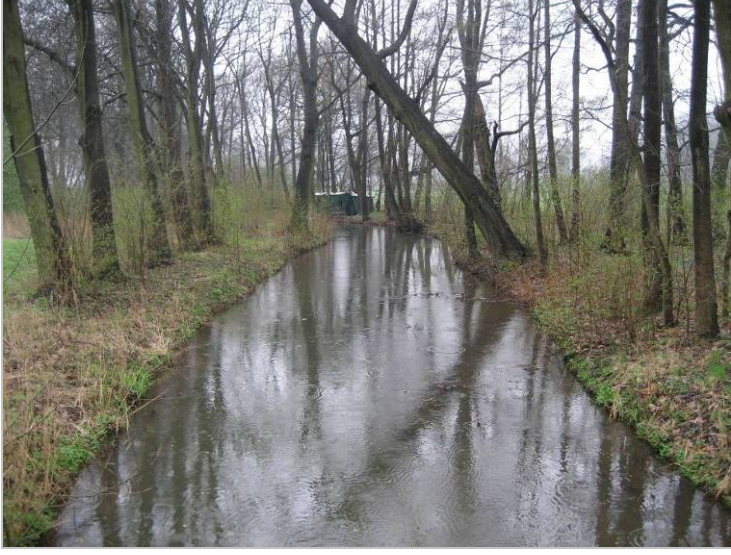
6
8	Oberhalb Weißkollm	<p>Unterhalb Wehr. Leicht kurvig und stark beschattetes Profil. Geringe Tiefen- und Breitenvarianz. Schlammdominierte Sohle. $F=0,1$ m/s, Strömung laminar. Sohle und Ufer unverbaut</p>

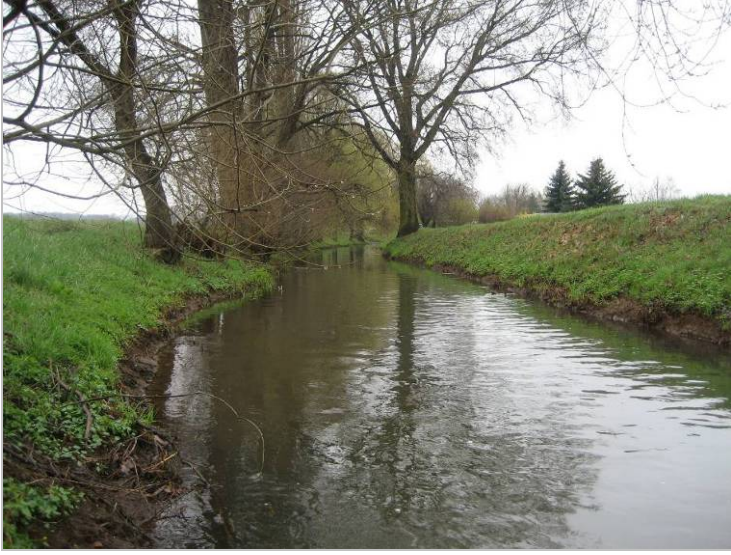
Nr.	Ortslage	Bemerkung	Bearbeitungs- abschnitt
9	Unterhalb Weißkollm	<p>Geradliniges und leicht beschattetes, extrem steiles Profil. Geringe Tiefen- und Breitenvarianz. Bindige trittfeste Sohle. $F=0,3\text{m/s}$, Strömung laminar. Sohle unverbaut, Ufer mit Böschungsrasen</p>

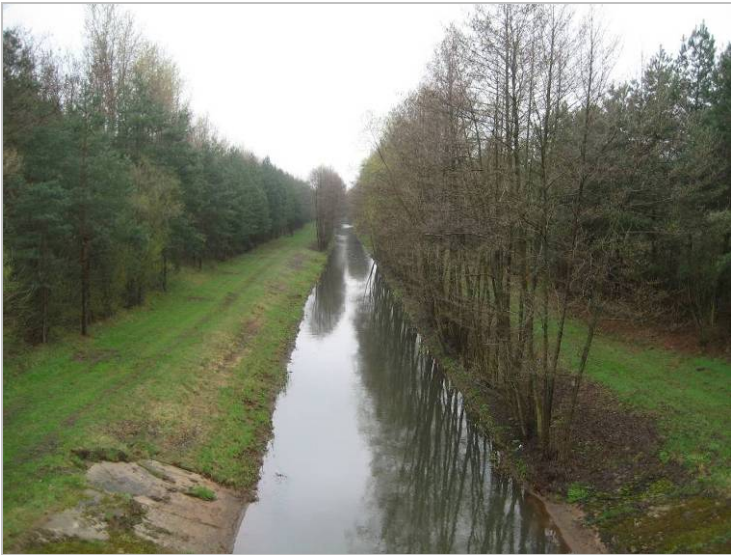
4
10	Tiegling	<p>Geradliniges und leicht beschattetes Profil. Geringe Tiefen- und Breitenvarianz. Oberhalb der Probestelle mit Betonformteilen technisches ausgebautes Trapezprofil. Sanddominierte trittfeste Sohle. $F=0,3\text{ m/s}$, Strömung laminar. Randliche Röhrichtzonen. Sohle und Ufer mit Steinschüttung</p>

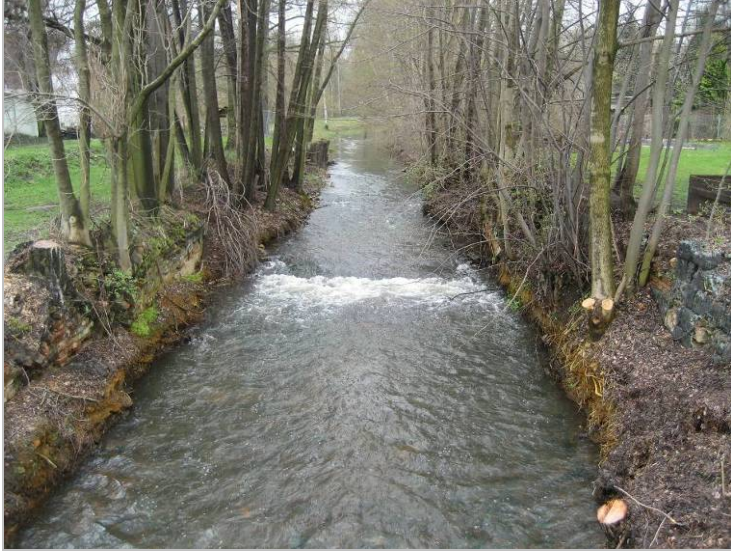
Nr.	Ortslage	Bemerkung	Bearbeitungsabschnitt
11	Burghammer, Ortskern	<p>Im Bereich der Sohlgleite. Leicht kurviges und stark beschattetes Profil. Technolithal-dominierte Sohle. $F=0,5$ m/s, Strömung turbulent und reißend. Sohle und Ufer unverbaut</p>

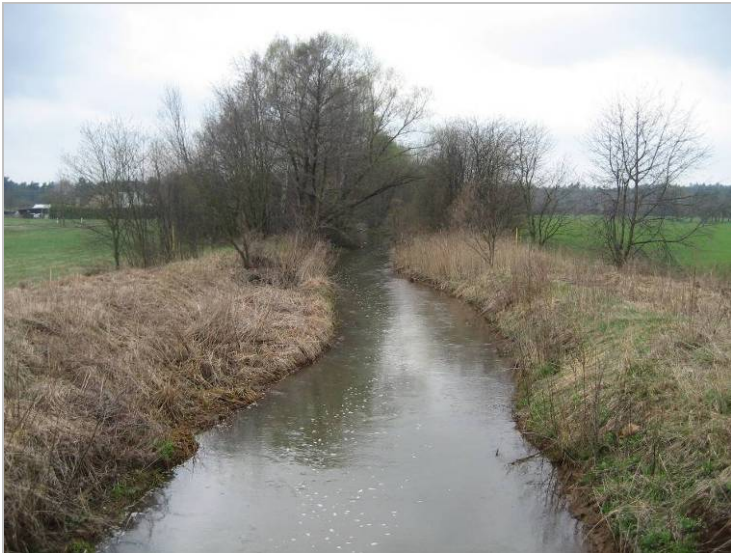
2
12	Burgneudorf	<p>Leicht kurviges und stark beschattetes Profil. Sandig-schlammige Sohle, unterhalb des Wehres technolithal-dominiert. Relativ schmales und tiefes Profil. Hohe Tiefenvarianz. Schmale Binsenröhrichte. Starke Eisnockerausfällung. $F=0,4$ m/s, Strömung laminar, unterhalb des Wehres turbulent. Sohle und Ufer unverbaut</p>

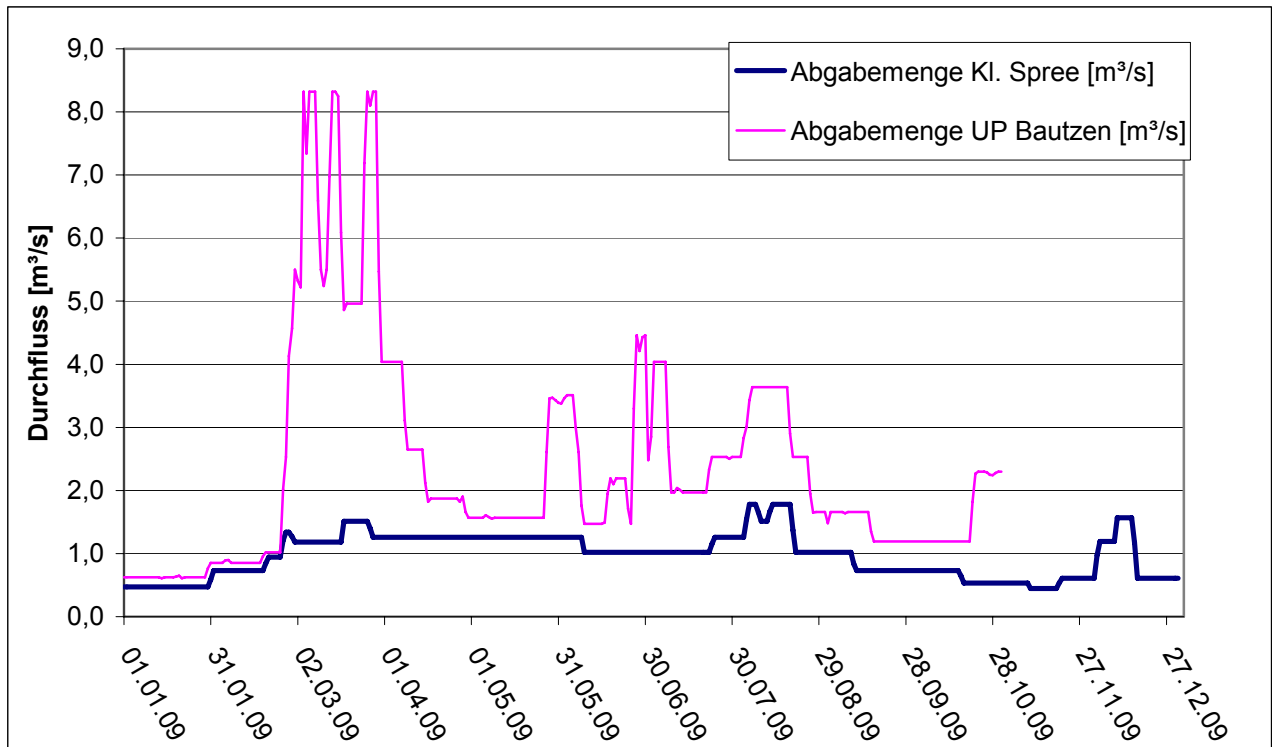
Abbildung 15: Ganglinien des Abflusses am Verteilerwehr Spreewiese und unterhalb der Talsperre Bautzen an der Spree im Jahr 2009 (Tagesmittelwerte)

Abbildung 15 zeigt beispielhaft für das Jahr 2009 die Ganglinie der Zuflussmenge zur kleinen Spree am Verteilerwehr Spreewiese und in der Spree unterhalb der Talsperre Bautzen.

Besonders auffällig und problematisch für die Gewässerentwicklung ist der geringe Schwankungsbereich im Hochwasserregime. Durch das Verteilerwehr Spreewiese wird der gesamte Zufluss zur Kleinen Spree entsprechend den wasserwirtschaftlichen Anforderungen der Wassernutzer gesteuert. Es gibt kein natürliches Hochwasserregime mehr. Damit entfällt auch ein großer Teil der Selbstregulierung und eigendynamischer Entwicklung am Gewässer. Die strukturbildenden Kräfte sind nicht vorhanden. Die strukturbildenden „Baustoffe“ (Sedimente, Totholz) sind durch mangelnde Ausuferungsfähigkeit und Verbau nicht mehr zugänglich.

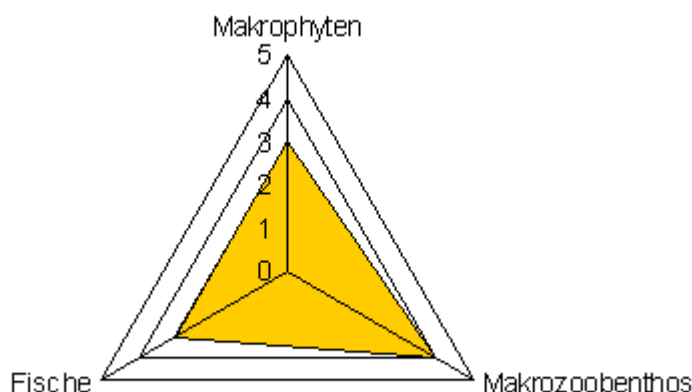
Abbildung 16: Bewertung der biologischen Komponenten für die Kleine Spree

Die Biologische Bewertung basiert auf den Komponenten Fische, Makrozoobenthos und Makrophyten/Phytobenthos. Nachfolgende Abbildung zeigt die Bewertung der Komponenten im Rahmen der Berichterstattung an die EU mit Stand 2008 (1. Bewirtschaftungsplan):

Das Makrozoobenthos stellt die am schlechtesten bewertete Komponente dar. Das Makrozoobenthos reagiert auf strukturelle Defizite im Gewässer. Das Modul Saprobie des Bewertungsverfahrens nach PERLODES (siehe auch Anlage 6) zeigt im gesamten Gewässerverlauf einen guten Zustand. Die allgemeine Degradation hingegen wird durch ein überproportionales Vorkommen der Stillgewässer- (Litoral-) und Schlamm- (Pelal-) Besiedler dominiert, was eine allgemein schlechtere Bewertung zur Folge hat. Die WRRL-Messstelle zur Erfassung des Makrozoobenthos befindet sich ca. 1 km oberhalb der Mündung in einem Bereich der bereits stark durch diffus zutretendes bergbaulich belastetes Grundwasser geprägt ist. Die einsetzende Verockerung führt zu einer „Versiegelung“ der Oberflächenstrukturen im Gewässer“ sodass sich dort kaum eine gewässertypische Makrozoobenthosfauna etablieren kann. Somit wird hier das Makrozoobenthos als „unbefriedigend“ bewertet, obwohl sich dieses Bild entlang der Kleinen Spree, wie die Beprobung im Rahmen des Projekts gezeigt hat, nicht durchweg bestätigt. Hier ist unter Umständen die Verlegung der Messstelle auf einen Abschnitt mit repräsentativerem Charakter zu prüfen.

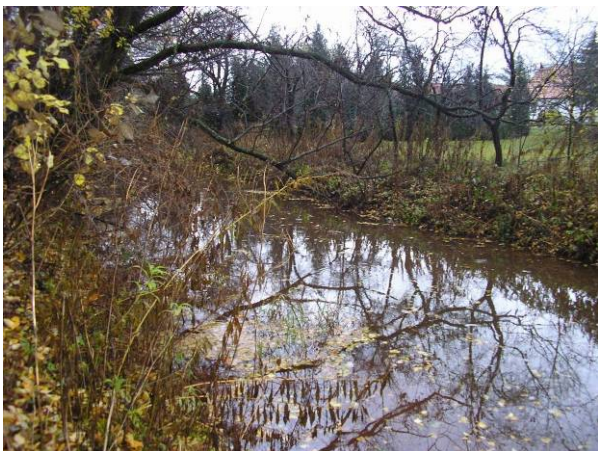
Nummer	Name	Fluss-km	Beschreibung
1	Spreewitz - Burgneudorf

0,0 bis 3,8	Überwiegend unverbaute Sohle und Ufer Überwiegend beschattet, zum Teil mit bodenständigem Auwald Verbraunung durch diffusen Grundwasserzutritt aus den Halden, Kippen des Braunkohlenbergbaus und ehemals entwässerten gewachsenen Grundwasserleitern

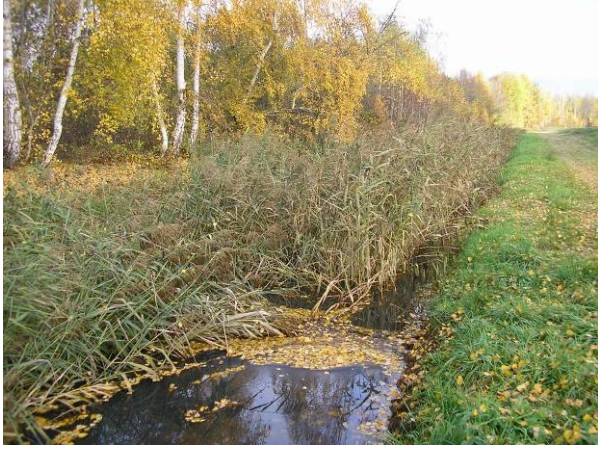
Nummer	Name	Fluss-km	Beschreibung
2	Burgneudorf - Burg

3,8 bis 7,8	Überwiegend eingedeicht, eine Uferseite mit Böschungsrasen, die andere mit bodenständiger Galerie Einseitig beschattet
3	Verlegestrecke Scheibese

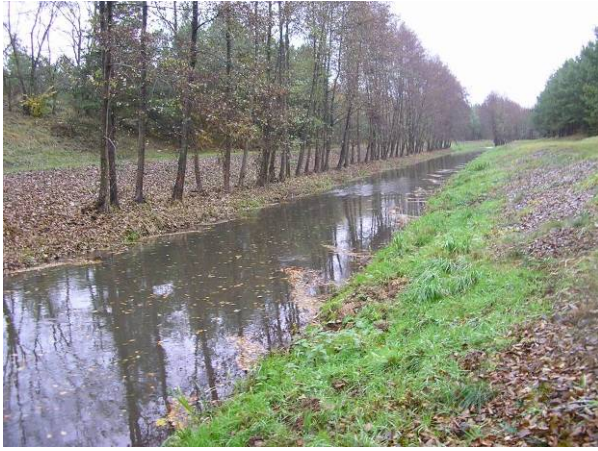
7,8 bis 13,2	Technogenes Gerinne (Doppeltrapez) Sohle und beide Ufer mit Schotter verbaut, Foliendichtung des Mittelwasserprofils gegen Versickerung einseitige Galerie mit Erlen
4	Tiegling-Weißkollm

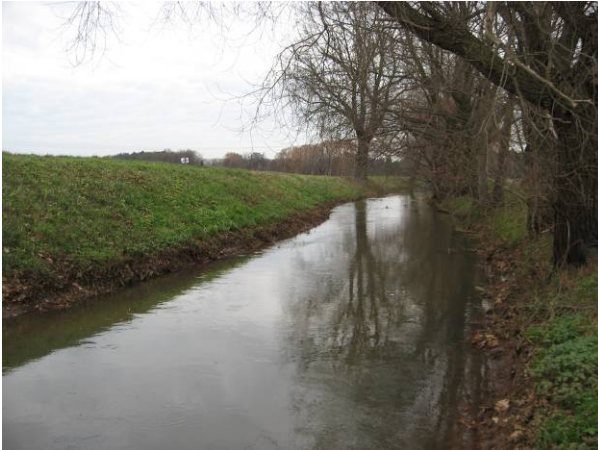
13,2 bis 14,9	Beide Ufer Böschungsrasen ohne Schotter, kein Sohlverbau, kaum Beschattung durch lockere Galerie Überwiegend angrenzende Landwirtschaftliche Flächen Keine Querbauwerke

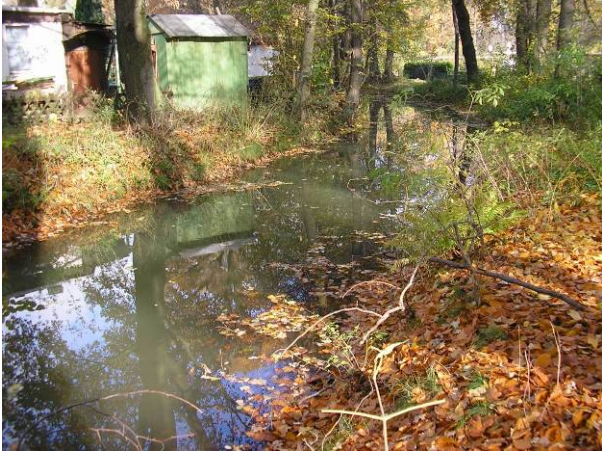
Nummer	Name	Fluss-km	Beschreibung
5	Weißkollm (Siedlung)

14,9 bis 16,0	Unverbaute Sohle und Ufer Querbauwerke mit Rückstauereffekt Beschattung vorhanden Siedlungsbereich (dörfliche Struktur)
6	Verlegestrecke Dreiweibern

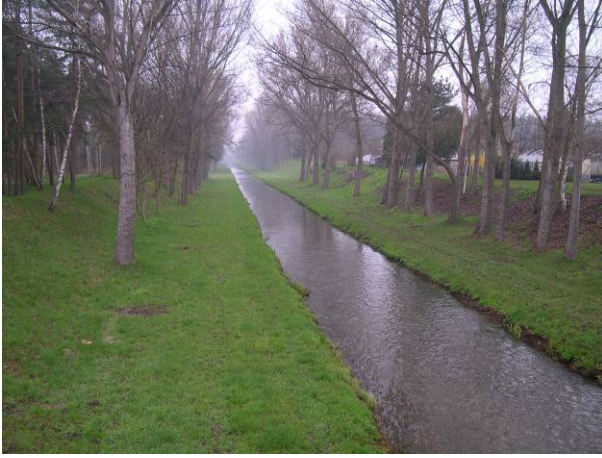
16,0 bis 19,3	Technogenes Gerinne (Doppeltrapez) Kein Sohlverbau, aber Böschungsrassen Keine Beschattung
7	Lohsa – Kolbitz

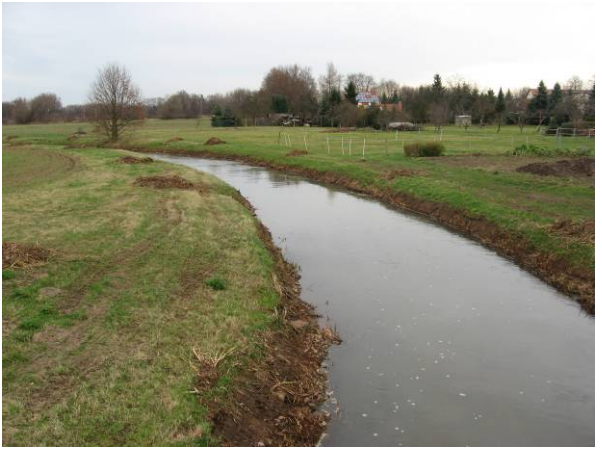
19,3 bis 24,8	Ufersicherung mit Schotter Querbauwerke Einleiter Teichgruppe Kolbitz Keine Beschattung Überwiegend angrenzende Landwirtschaftliche Flächen, teilweise Siedlungsbereiche

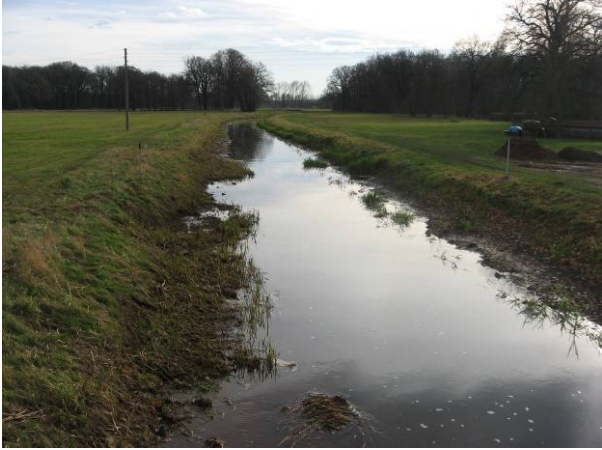
Nummer	Name	Fluss-km	Beschreibung
8	Kolbitz - Kauppa

24,8 bis 34,6	Ufersicherung mit Schotter Sohle mit Steinschüttung Querbauwerke mit Rückstauereffekt Mdg. Lomschanke Fehlende Beschattung Angrenzende Landwirtschaftliche Flächen
9	Altlauf Kauppa

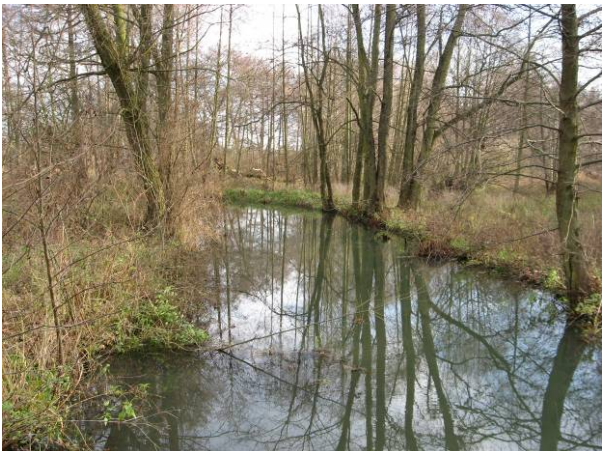
34,6 bis 35,7	Parallel zur Flutmulde Kauppa Schlossmühlenwehr mit Rückstauereffekt Beschattung durch Auwald Kein Verbau
10	Commerau - Spreewiese

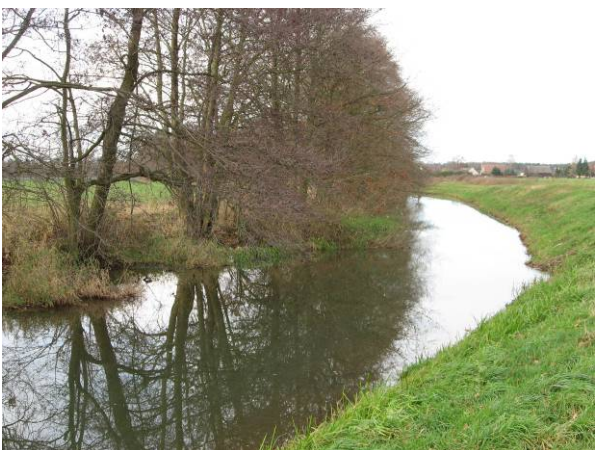
35,7 bis 39,9	Ufersicherung mit Steinschüttung Verteilerwehr Spreewiese Einseitig Beschattung durch Galerie Angrenzende Landwirtschaftliche Flächen
