*Maßnahmenableitung am
Beispiel der bergbaulich
beeinflussten Kleinen Spree*

**Theresa Järschel
Fugro Consult GmbH
Standort Dresden**

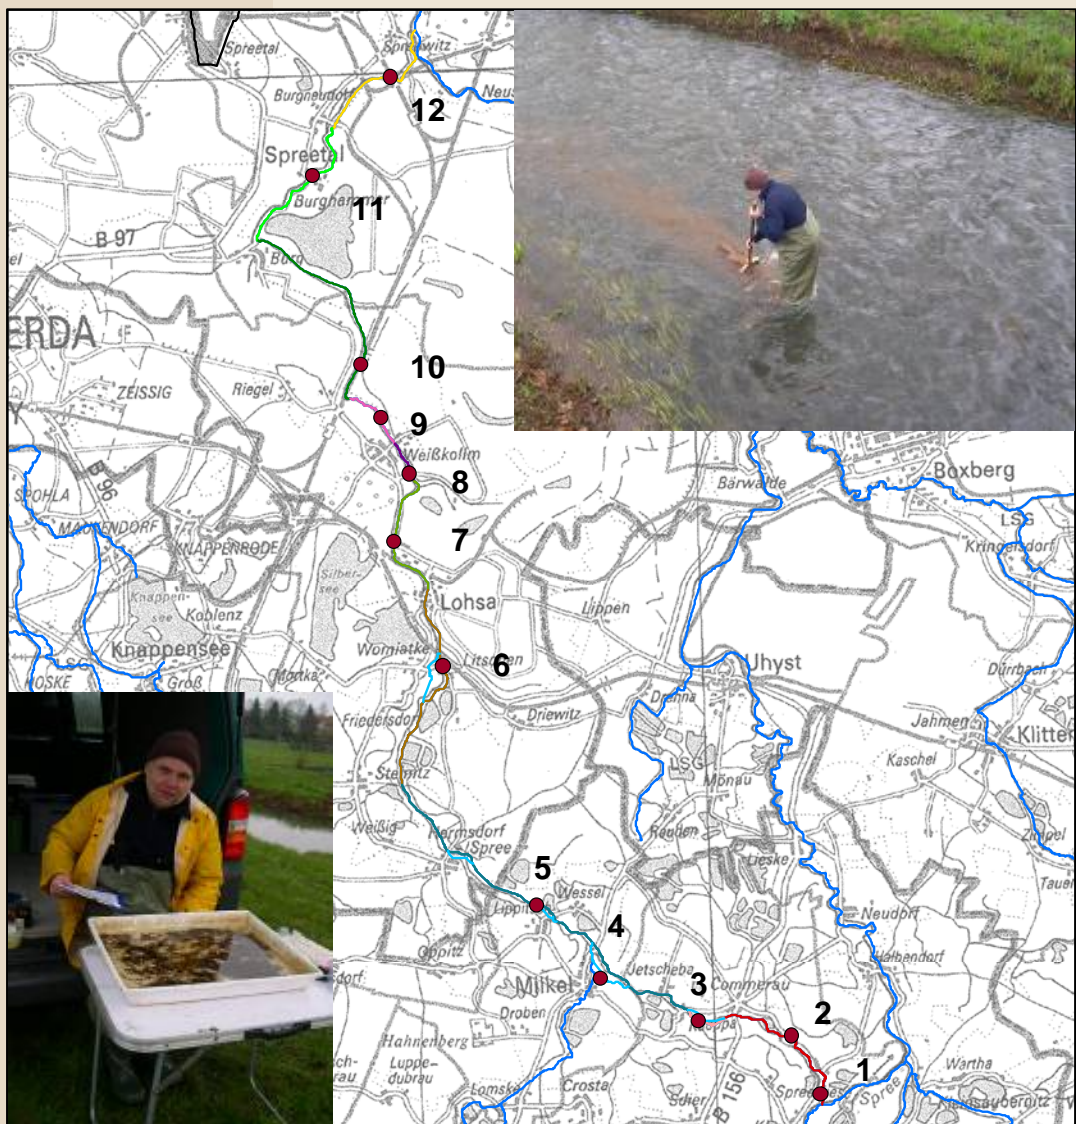
Untersuchung des Makrozoobenthos

- Zeitraum vom 13.04.-15.04.2010
- 12 Probestellen
- Methodik: Multi-Habitat-Sampling mit Lebendsortierung (Gewässersohle Kicksampling, Vegetationsbestände wurden abgekeschert, Totholz abgebürstet)

- an den MST 1, 2, 9, 11 ist das Ziel hinsichtlich MZB erreicht, das entspricht 9,7 km Länge (ca. 25 %)
- Verschlammung der Sohle problematisch (MST 3, 8)
- Strukturarmut problematisch (MST 5, 6)
- In den Verlegestrecken wird ein mäßiger Zustand erreicht (MST 7, 10)

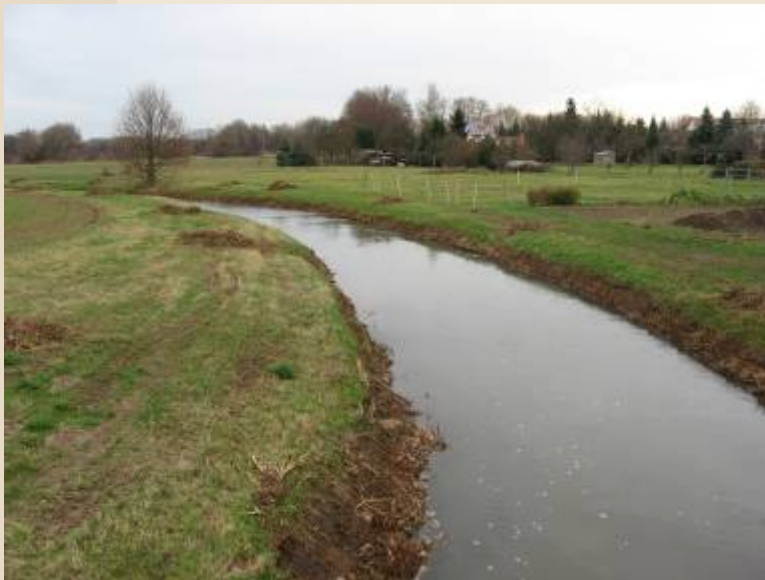
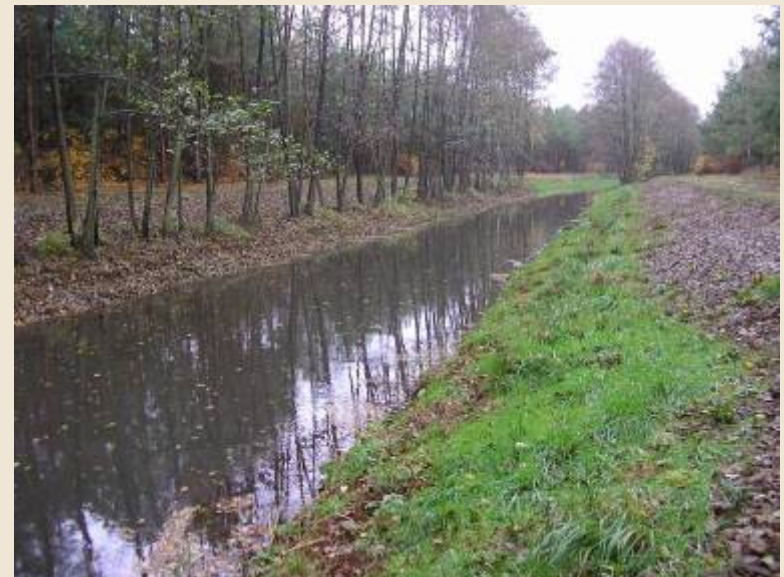
Untersuchung Strukturgüte

- Kartierung vor Ort 2008 nach LAWA
 - Sohle = stark verändert (4 – unbefriedigend)
 - Ufer = stark verändert (4 – unbefriedigend)
 - Land = stark verändert (4 – unbefriedigend)
 - Gesamt = stark verändert (4 – unbefriedigend)

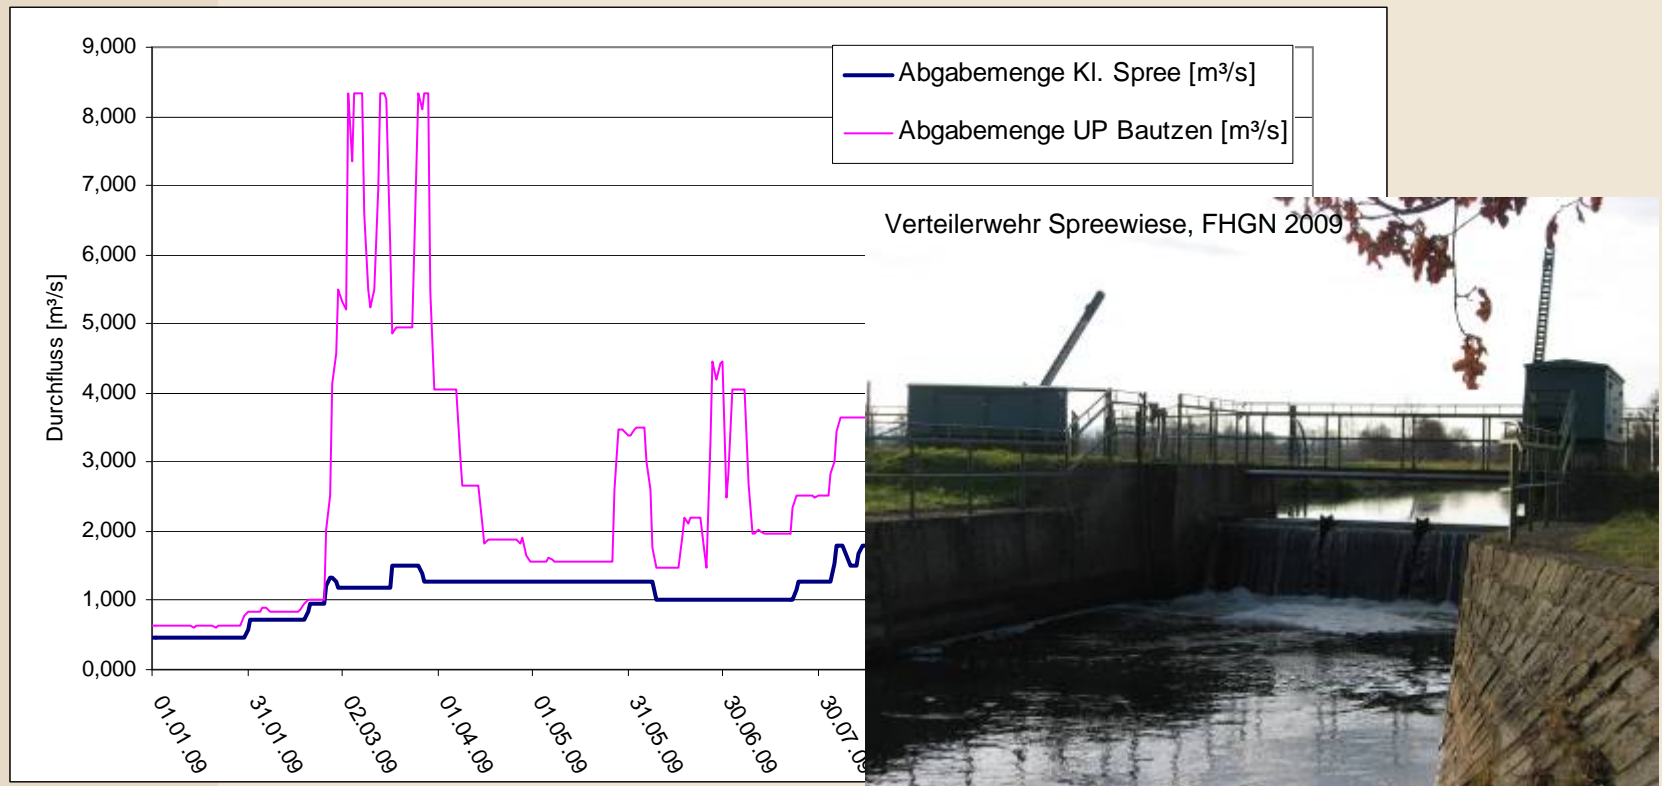
Hydrologische / Hydraulische Situation

- Verteilerwehr Spreewiese regelt ganzjährig den Zufluss zur Kleinen Spree
- Wehrsteuerung nach wasserwirtschaftlichen Anforderungen und Dargebot optimiert

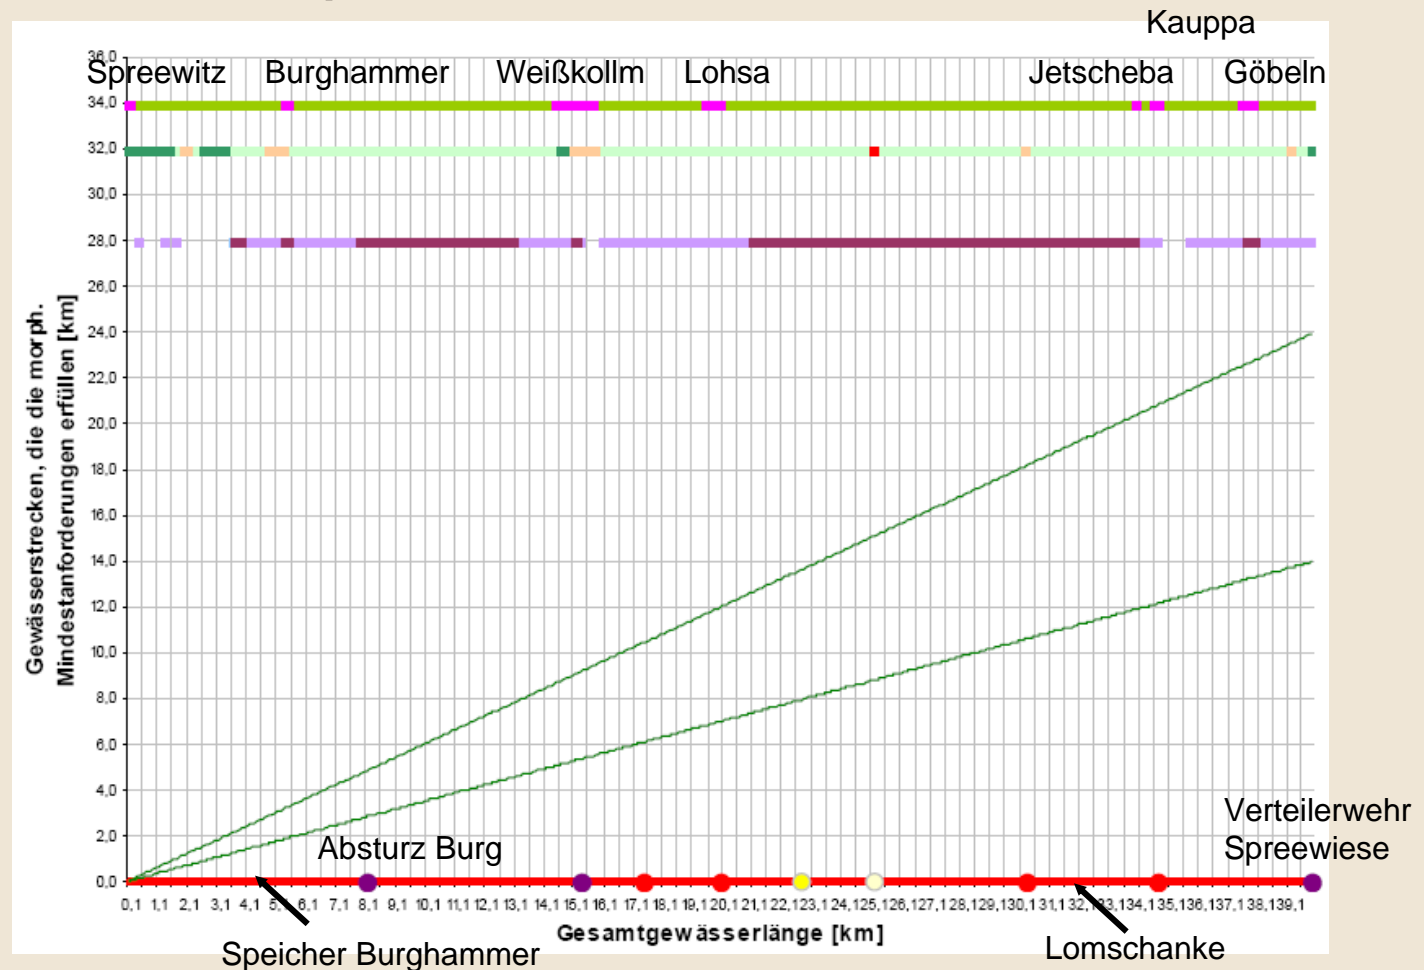
- Morphologisches Defizit (morphologische Kennlinie)**

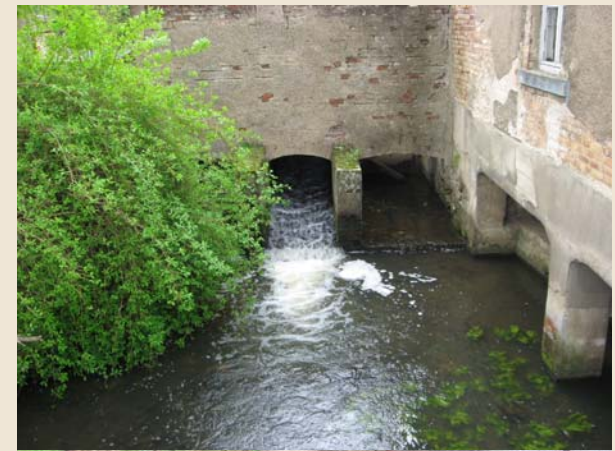
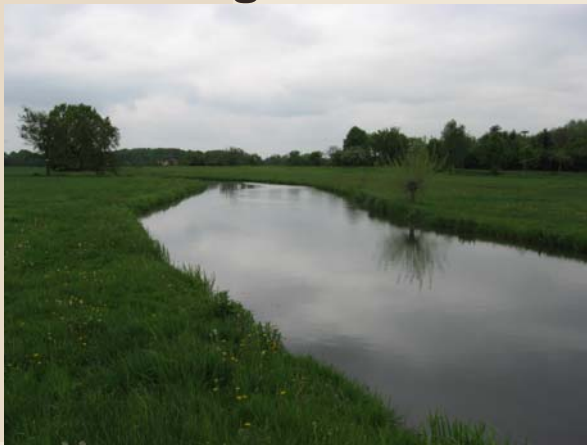
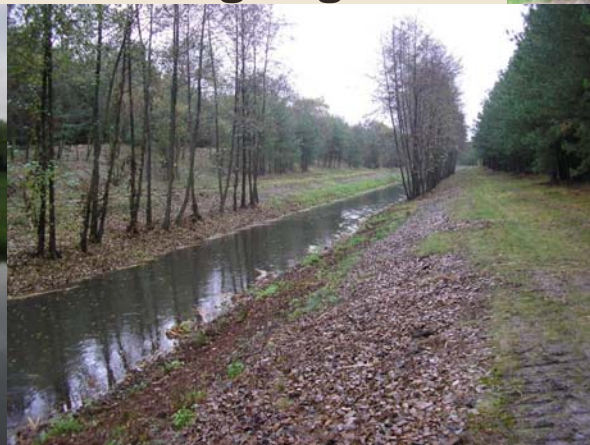
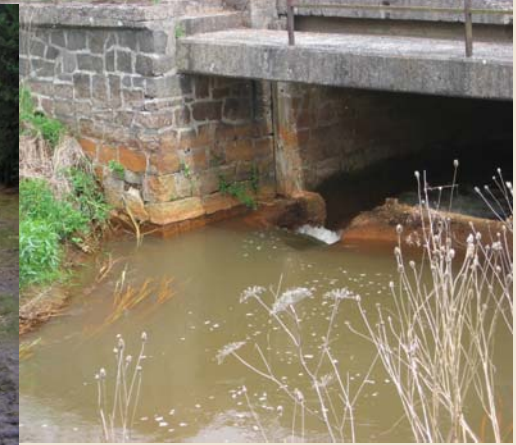
Ausstattung der Trittsteine und Strahlquellen

- **Wir wissen wo**
 - Geeignete Lage der Trittsteine und Strahlquellen iterativ festgestellt
- **Wir kennen die Probleme**
 - Fehlende Durchgängigkeit
 - Verschlammung
 - Strukturarmut, Verbau
 - Fehlende Beschattung
 - Bergbauliche Beeinträchtigung

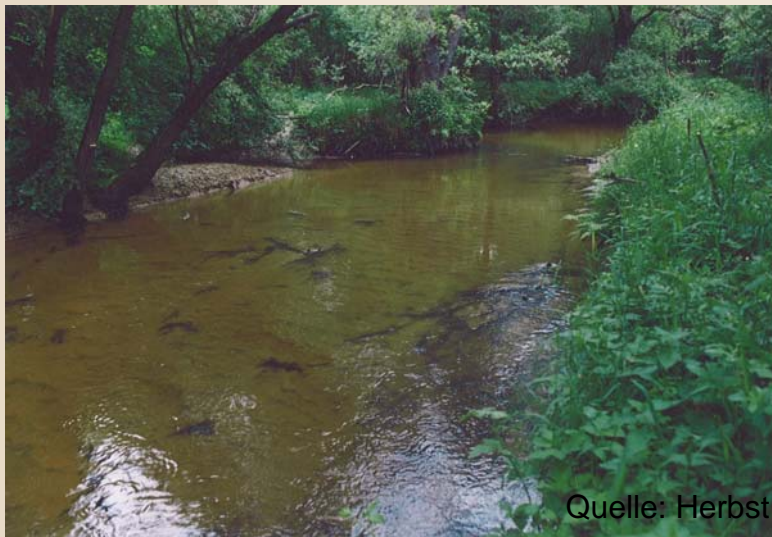
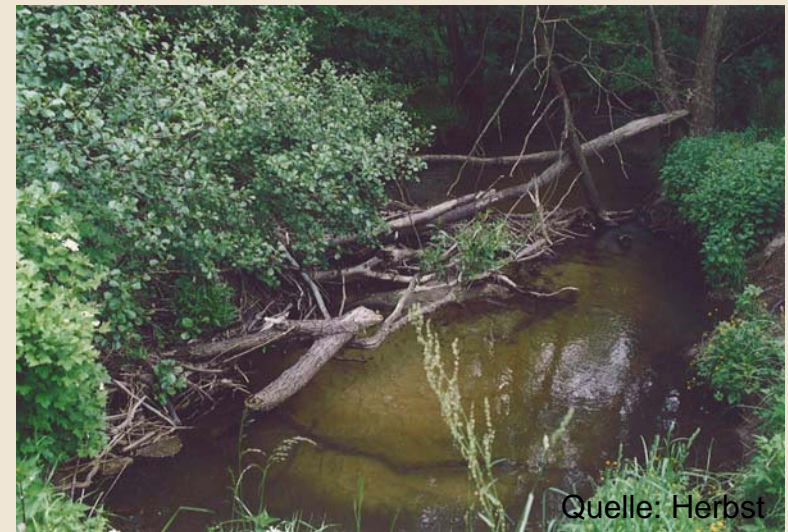
Ausstattung der Trittsteine und Strahlquellen

- **Wir kennen die Ziele (Biologie, Chemie)**
 1. **Verbesserung Habitate Makrozoobenthos**
 2. **Abflussdynamik erhöhen**
 3. **Verkrautung verhindern**
 4. **Ersatzhabitate für Kieslaicher (Barbe, Äsche)**
 5. **Auswirkung des Bergbaus auf Wasserqualität vermindern**

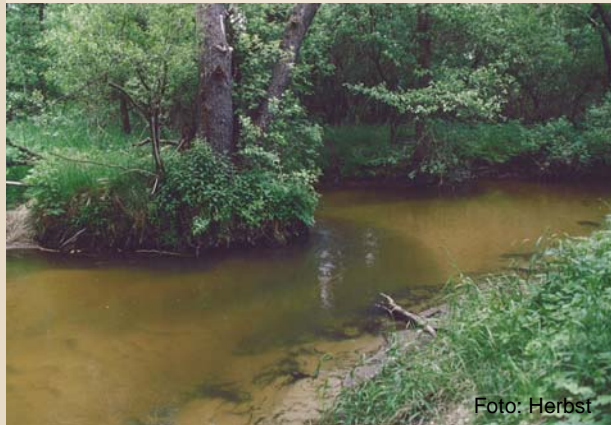
Prallbaum

- Wir kennen die Ziele (Morphologie je 100 m Fließlänge)
 - Mindestens 2 besondere Lauf-, Ufer- und Sohlstrukturen

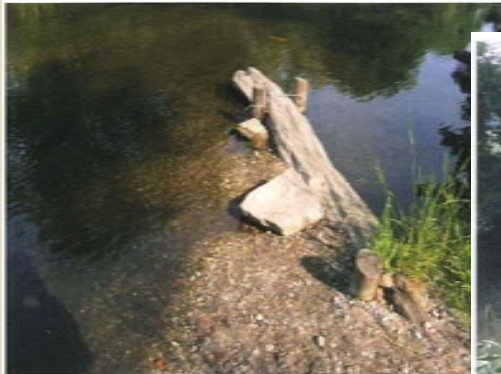
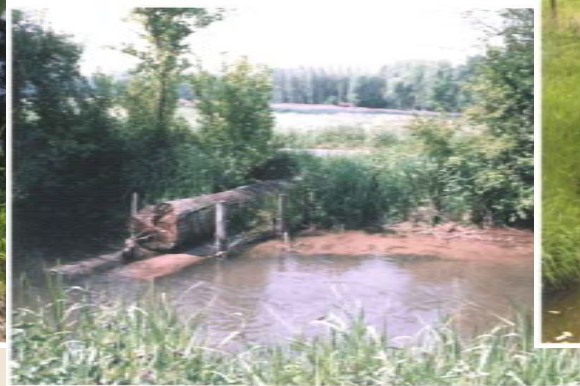
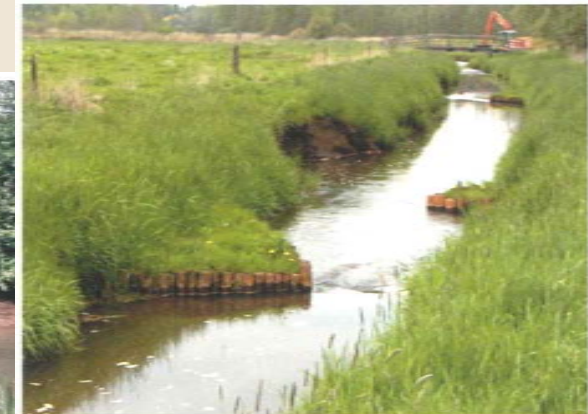
Buhne

- **Bezug zur LAWA-Maßnahme**
 - 70 – Initiieren eigendynamischer Entwicklung
- **Bezug zur Datenbank Strukturverbesserung**
 - **Unterstützende Wasserbauliche Maßnahmen**
- **Wirkung auf Morphologie**
 - **Besondere Uferstruktur (Prallbaum)**
 - **Strömungsdiversität => Substratdiversität => Tiefenvarianz / Breitenvarianz**
 - **Initiieren der Laufentwicklung**
- **Wirkung auf Biologie/Habitate**
 - **Habitate für strömungsliebende und strömungsmeidende Arten (Fische, Makrozoobenthos, Makrophyten)**

- **Umsetzung am Gewässer**

- **Zeiträume (Umsetzung/Wirkung)**
 - Kurzfristig umzusetzen, Wirkung erst mittelfristig
- **Kosten**
 - gering
- **Maßnahmenkombinationen**
 - Uferanriss, Kiesbank
