## Rückersdorfer Bach (DESN\_537121362)

### 1. Allgemeine Angaben zum Oberflächenwasserkörper (OWK)

## 5. Bewertung Ökologischer Zustand/Ökologisches Potenzial 2021

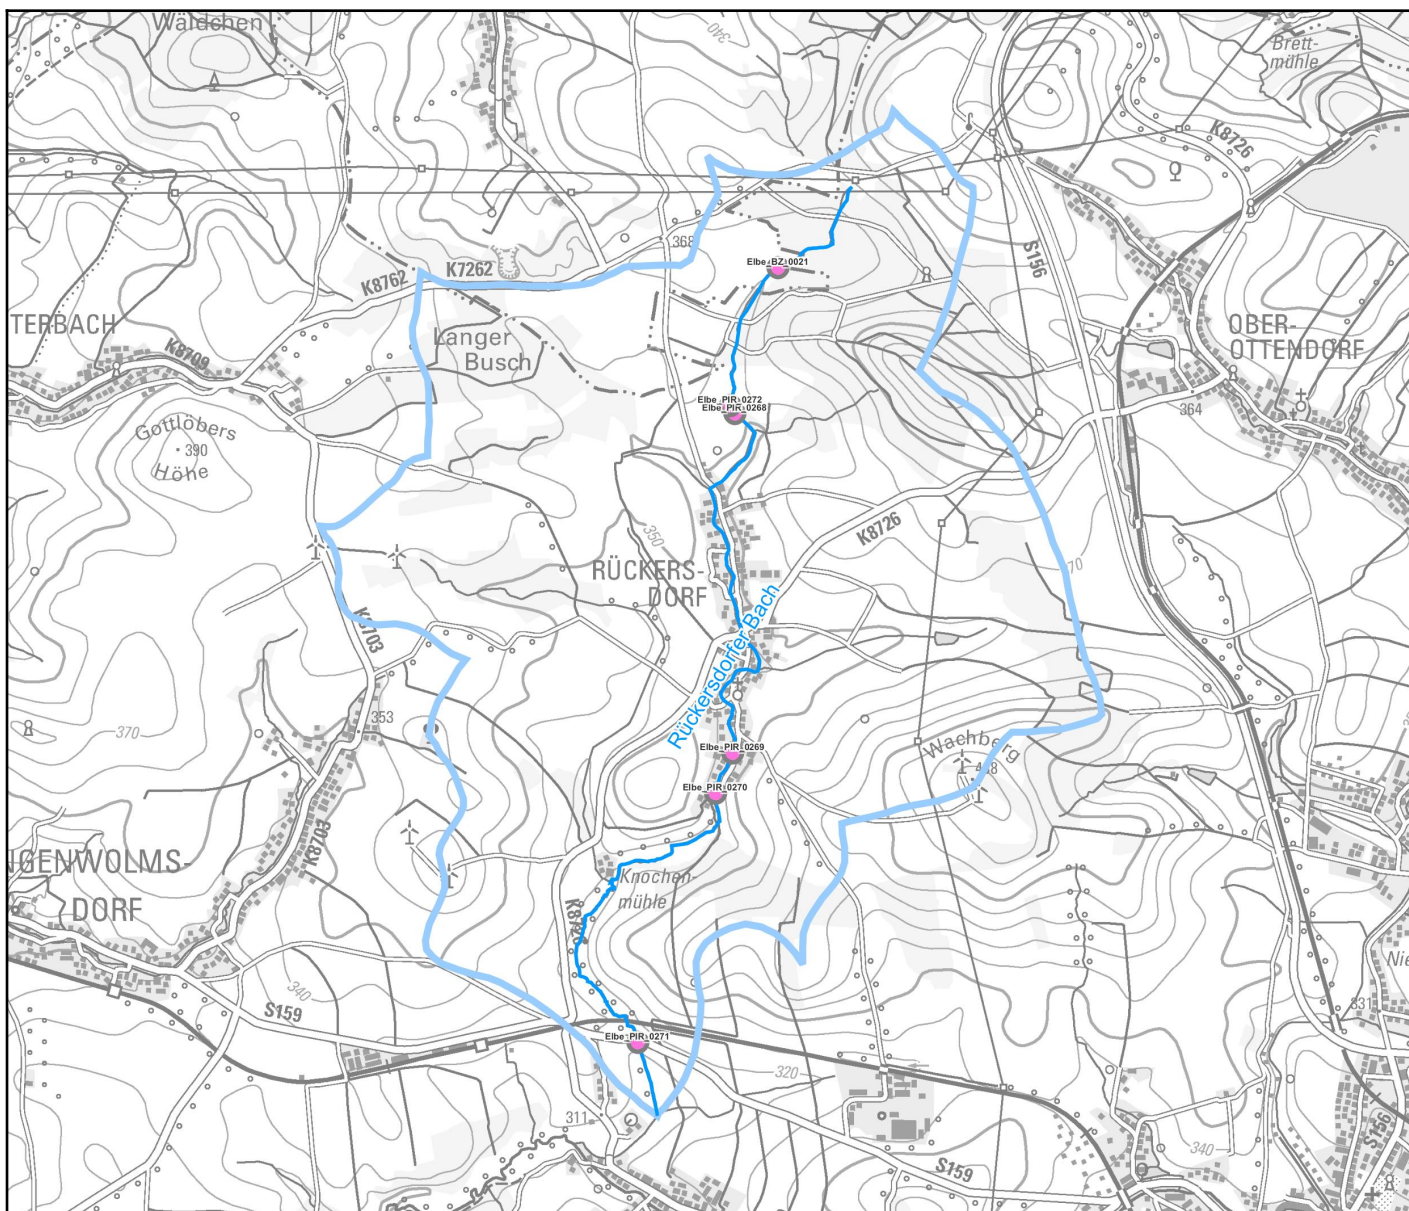
## Maßnahmen am Oberflächenwasserkörper

○ WRRL-Maßnahmen der rAG

□ HWRM-RL-Maßnahmen der LTV

- nicht umsetzbar
- zurückgestellt / unbekannt
- Erstidentifizierung erfolgt
- Studie/Grundlagenermittlung
- in Planung
- in Realisierung
- abgeschlossen
