## Wiedwasser (DESN\_537162)

### 1. Allgemeine Angaben zum Oberflächenwasserkörper (OWK)

## 5. Bewertung Ökologischer Zustand/Ökologisches Potenzial 2021

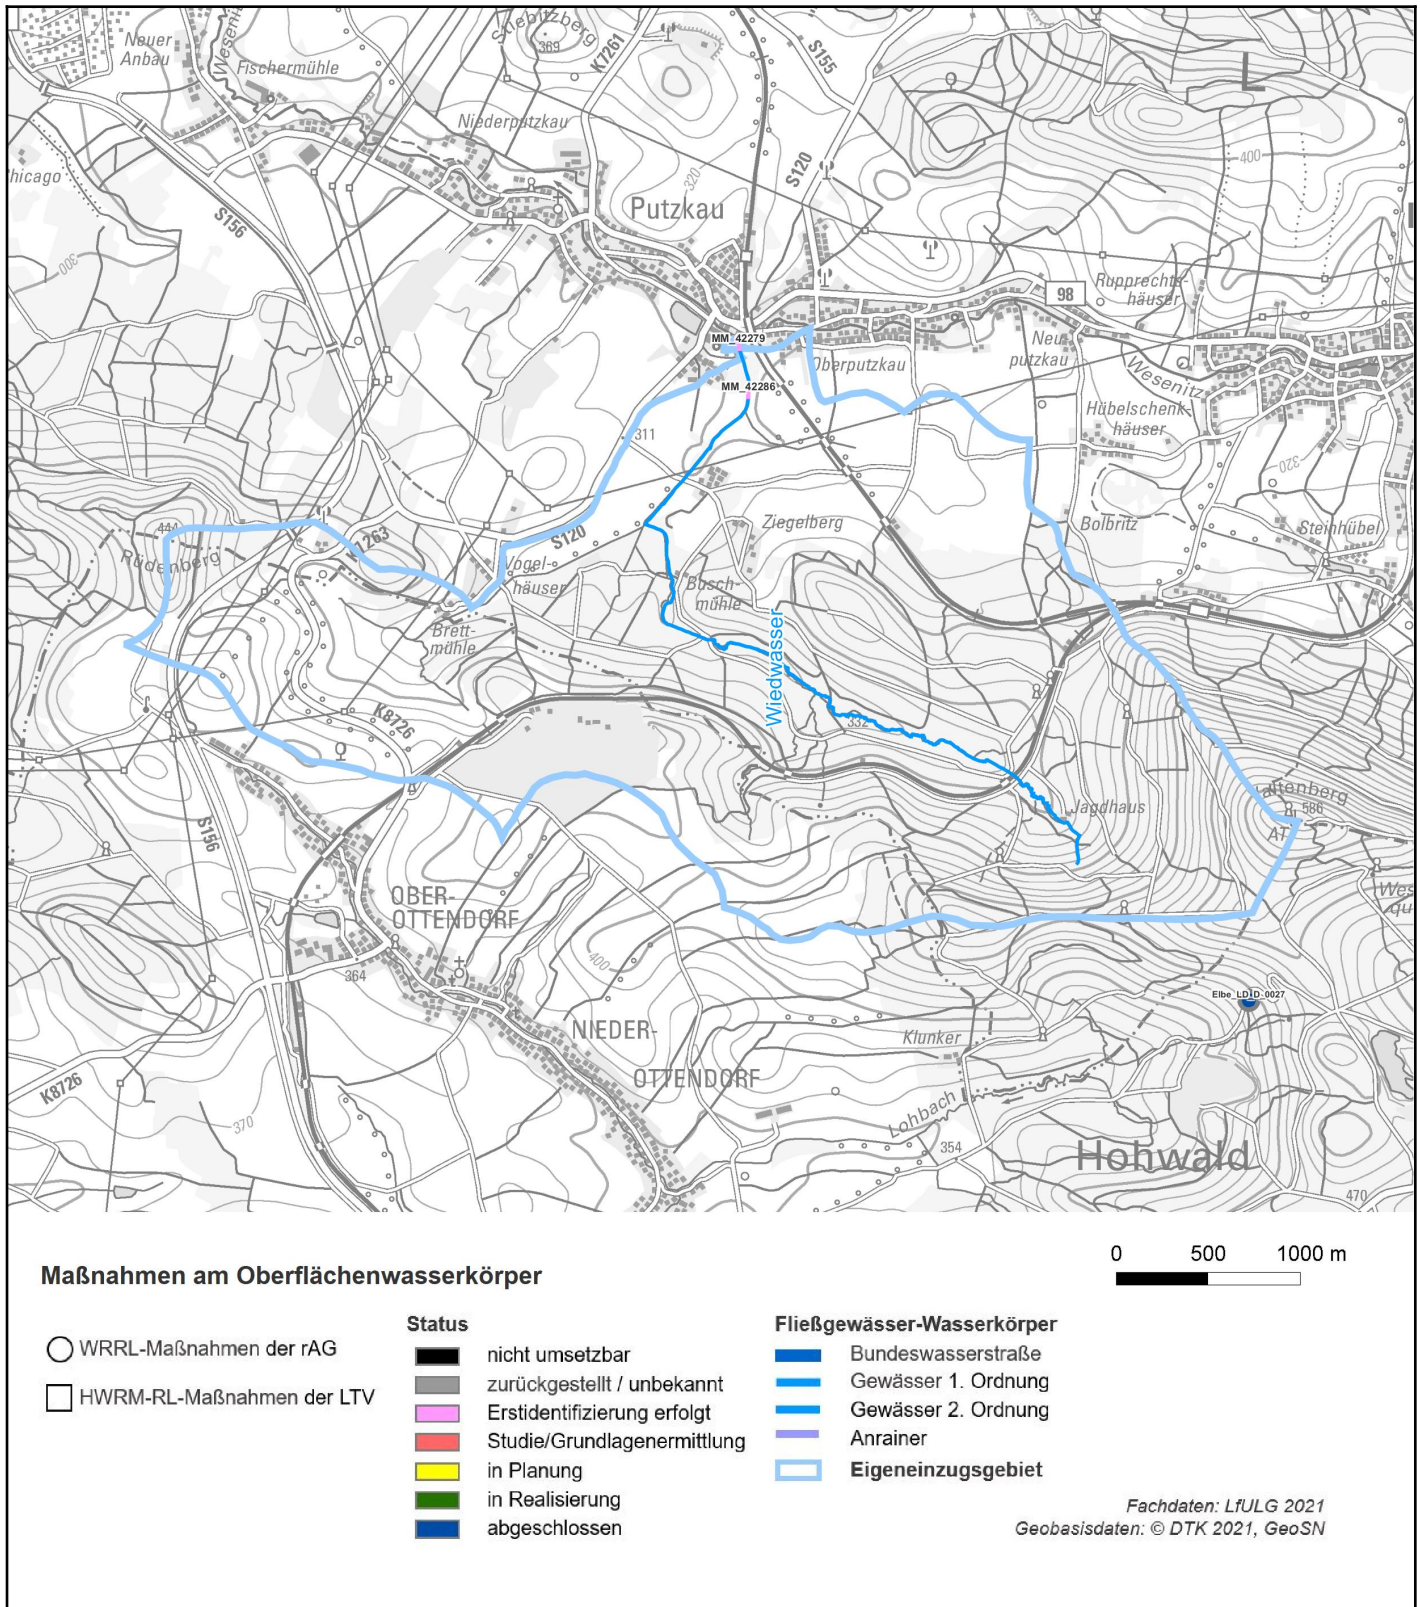
[Link zu einer interaktiven Kartendarstellung der Maßnahmen. Nicht in jedem Fall kann genaue Lage der Maßnahme angegeben werden.](#)

### 8. Maßnahmen am Oberflächenwasserkörper
