Grunabach (DESN_537164)

1. Allgemeine Angaben zum Oberflächenwasserkörper (OWK)

5. Bewertung Ökologischer Zustand/Ökologisches Potenzial 2021

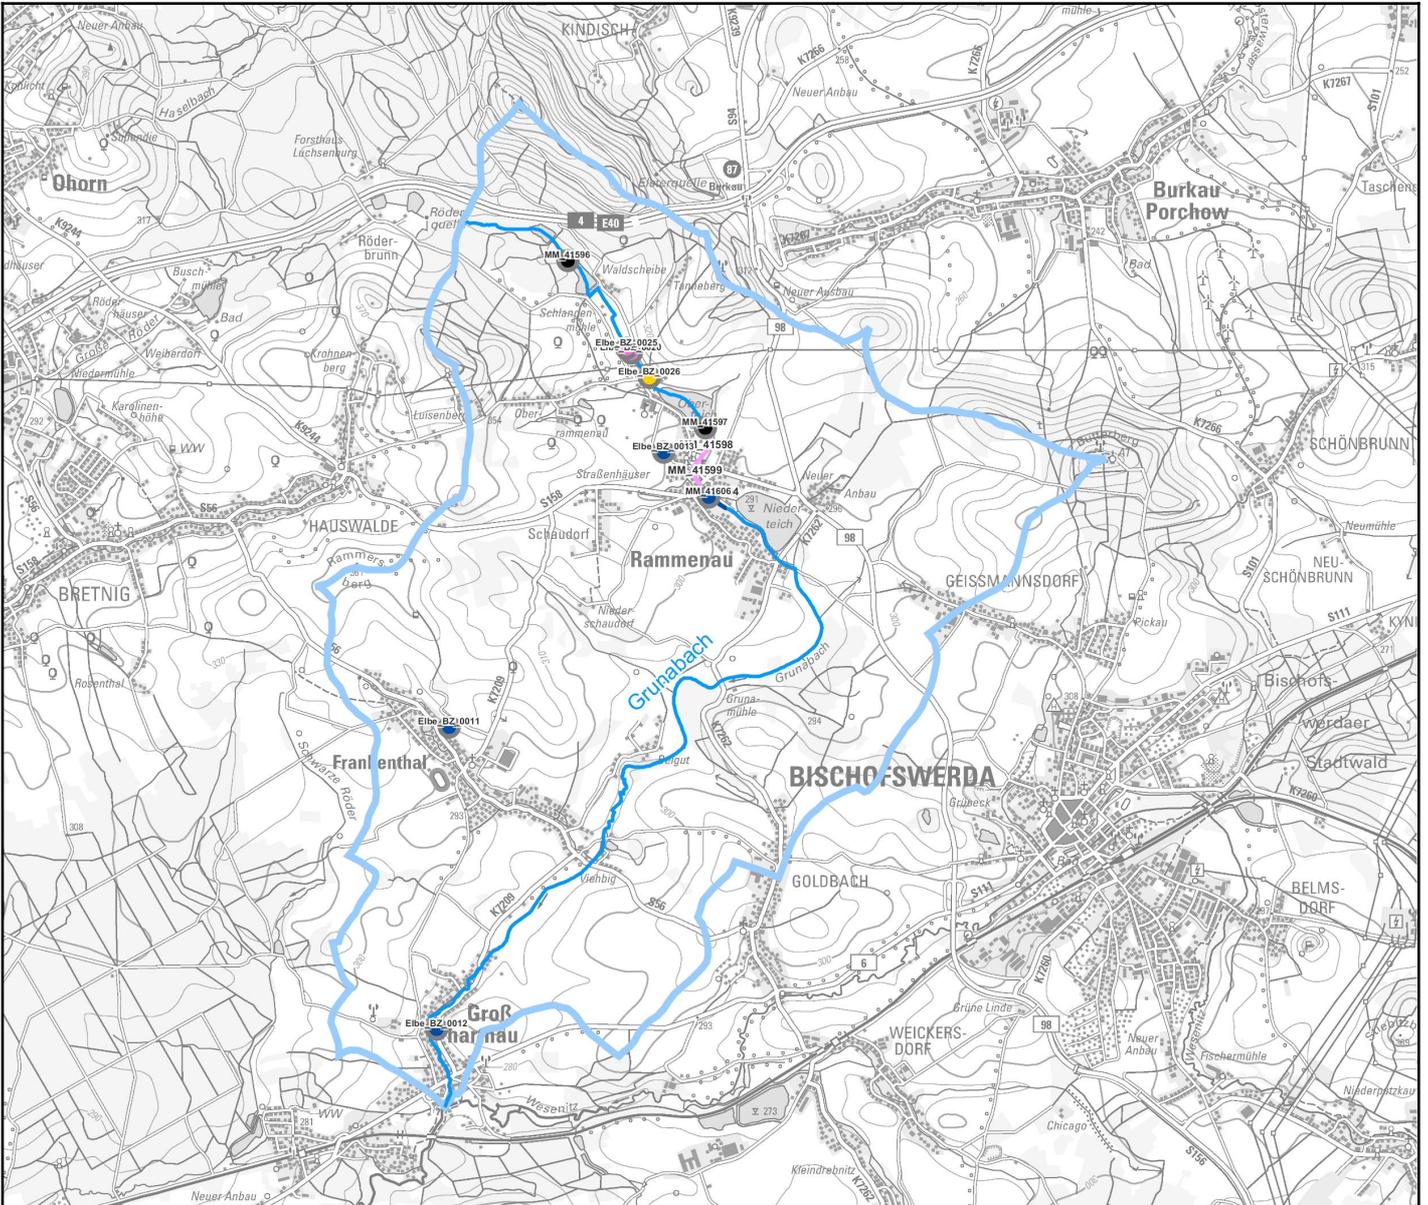
Maßnahmen am Oberflächenwasserkörper

○ WRRL-Maßnahmen der rAG

□ HWRM-RL-Maßnahmen der LTV

- nicht umsetzbar
- zurückgestellt / unbekannt
- Erstidentifizierung erfolgt
- Studie/Grundlagenermittlung
- in Planung
- in Realisierung
- abgeschlossen

Optimierung der Karte hinsichtlich Darstellbarkeit Maßnahmen in Arbeit. Nicht in jedem Fall kann genaue Lage der Maßnahme angegeben werden.

LAWA-Nr.	Maßnahmencode	LAWA-Bezeichnung	Status
7	Elbe_BZ_0011	Neubau und Umrüstung von Kleinkläranlagen	abgeschlossen
7	Elbe_BZ_0012	Neubau und Umrüstung von Kleinkläranlagen	abgeschlossen
7	Elbe_BZ_0013	Neubau und Umrüstung von Kleinkläranlagen	abgeschlossen
65	Elbe_BZ_0025	Maßnahmen zur Förderung des natürlichen Wasserrückhalts	Erstidentifizierung erfolgt
68	MM_41596	Maßnahmen zur Herstellung der linearen Durchgängigkeit an Talsperren, Rückhaltebecken, Speichern und Fischteichen im Hauptschluss	nicht umsetzbar
69	Elbe_BZ_0026	Maßnahmen zur Herstellung/ Verbesserung der linearen Durchgängigkeit an Staustufen/ Flusssperren, Abstürzen, Durchlässen und sonstigen wasserbaulichen Anlagen gemäß DIN 4048 bzw. 19700 Teil 13	in Planung
69	MM_41597	Maßnahmen zur Herstellung/ Verbesserung der linearen Durchgängigkeit an Staustufen/ Flusssperren, Abstürzen, Durchlässen und sonstigen wasserbaulichen Anlagen gemäß DIN 4048 bzw. 19700 Teil 13	nicht umsetzbar

69	MM_41606	Maßnahmen zur Herstellung/ Verbesserung der linearen Durchgängigkeit an Staustufen/ Flusssperren, Abstürzen, Durchlässen und sonstigen wasserbaulichen Anlagen gemäß DIN 4048 bzw. 19700 Teil 13	abgeschlossen
70	Elbe_BZ_0025	Maßnahmen zur Habitatverbesserung durch Initiieren/ Zulassen einer eigendynamischen Gewässerentwicklung	Erstidentifizierung erfolgt
71	Elbe_BZ_0026	Maßnahmen zur Habitatverbesserung im vorhandenen Profil	in Planung
71	MM_41598	Maßnahmen zur Habitatverbesserung im vorhandenen Profil	Erstidentifizierung erfolgt
71	MM_41599	Maßnahmen zur Habitatverbesserung im vorhandenen Profil	Erstidentifizierung erfolgt
71	MM_41604	Maßnahmen zur Habitatverbesserung im vorhandenen Profil	abgeschlossen
73	Elbe_BZ_0020	Maßnahmen zur Habitatverbesserung im Uferbereich	Erstidentifizierung erfolgt
73	Elbe_BZ_0025	Maßnahmen zur Habitatverbesserung im Uferbereich	Erstidentifizierung erfolgt

73	Elbe_BZ_0026	Maßnahmen zur Habitatverbesserung im Uferbereich	in Planung
73	MM_41598	Maßnahmen zur Habitatverbesserung im Uferbereich	Erstidentifizierung erfolgt
73	MM_41599	Maßnahmen zur Habitatverbesserung im Uferbereich	Erstidentifizierung erfolgt
