## Langenwolmsdorfer Bach (DESN\_537166)

### 1. Allgemeine Angaben zum Oberflächenwasserkörper (OWK)

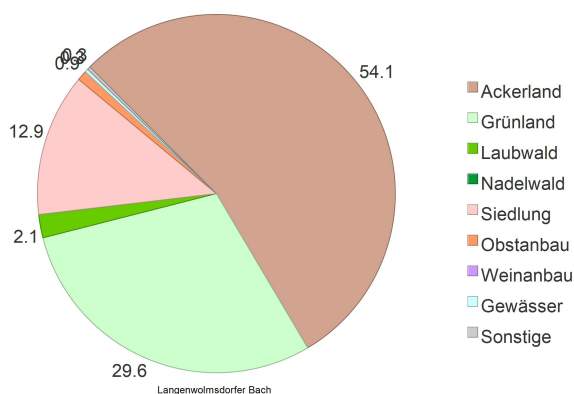
## 2. Landnutzung bezogen auf das Eigeneinzugsgebiet (nur sachsenweit, Angabe in Prozent)
