## Stürzaer Bach (DESN\_5371678)

### 1. Allgemeine Angaben zum Oberflächenwasserkörper (OWK)

## 5. Bewertung Ökologischer Zustand/Ökologisches Potenzial 2021

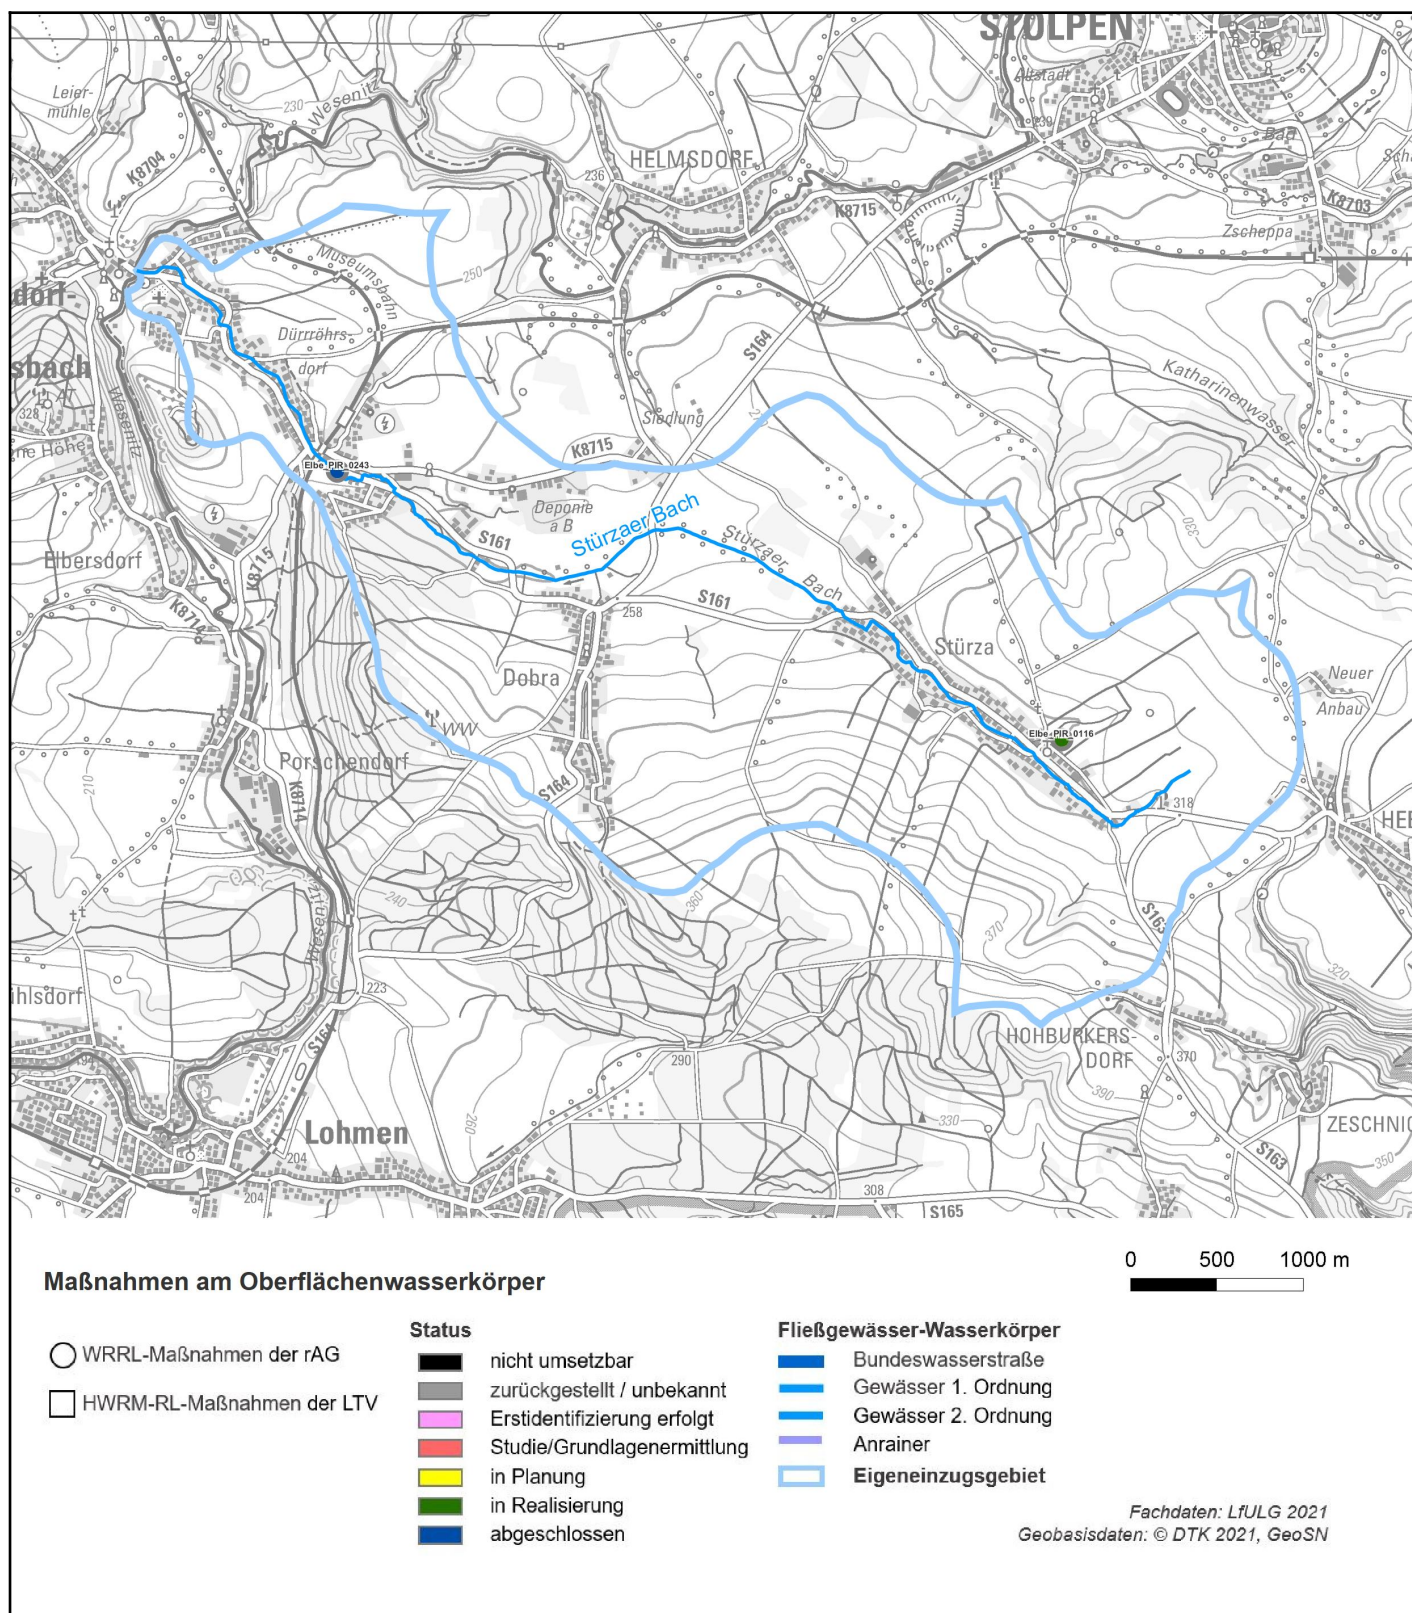
[Link zu einer interaktiven Kartendarstellung der Maßnahmen. Nicht in jedem Fall kann genaue Lage der Maßnahme angegeben werden.](#)

## 8. Maßnahmen am Oberflächenwasserkörper
