Trebnitz (DESN_537188)

1. Allgemeine Angaben zum Oberflächenwasserkörper (OWK)

Gewässerart	Fließgewässer
OWK-ID	DESN_537188
OWK-Name	Trebnitz
Verlauf ab	Quelle
Verlauf bis	Mündung Müglitz
Länge	11,10 km
Eigeneinzugsgebiet	19,23 km ²
Gesamteinzugsgebiet	19,23 km ²
Gewässername	Trebnitzbach
Gewässerordnung	2
Wasserkörpereinstufung	natürlich (NWB)

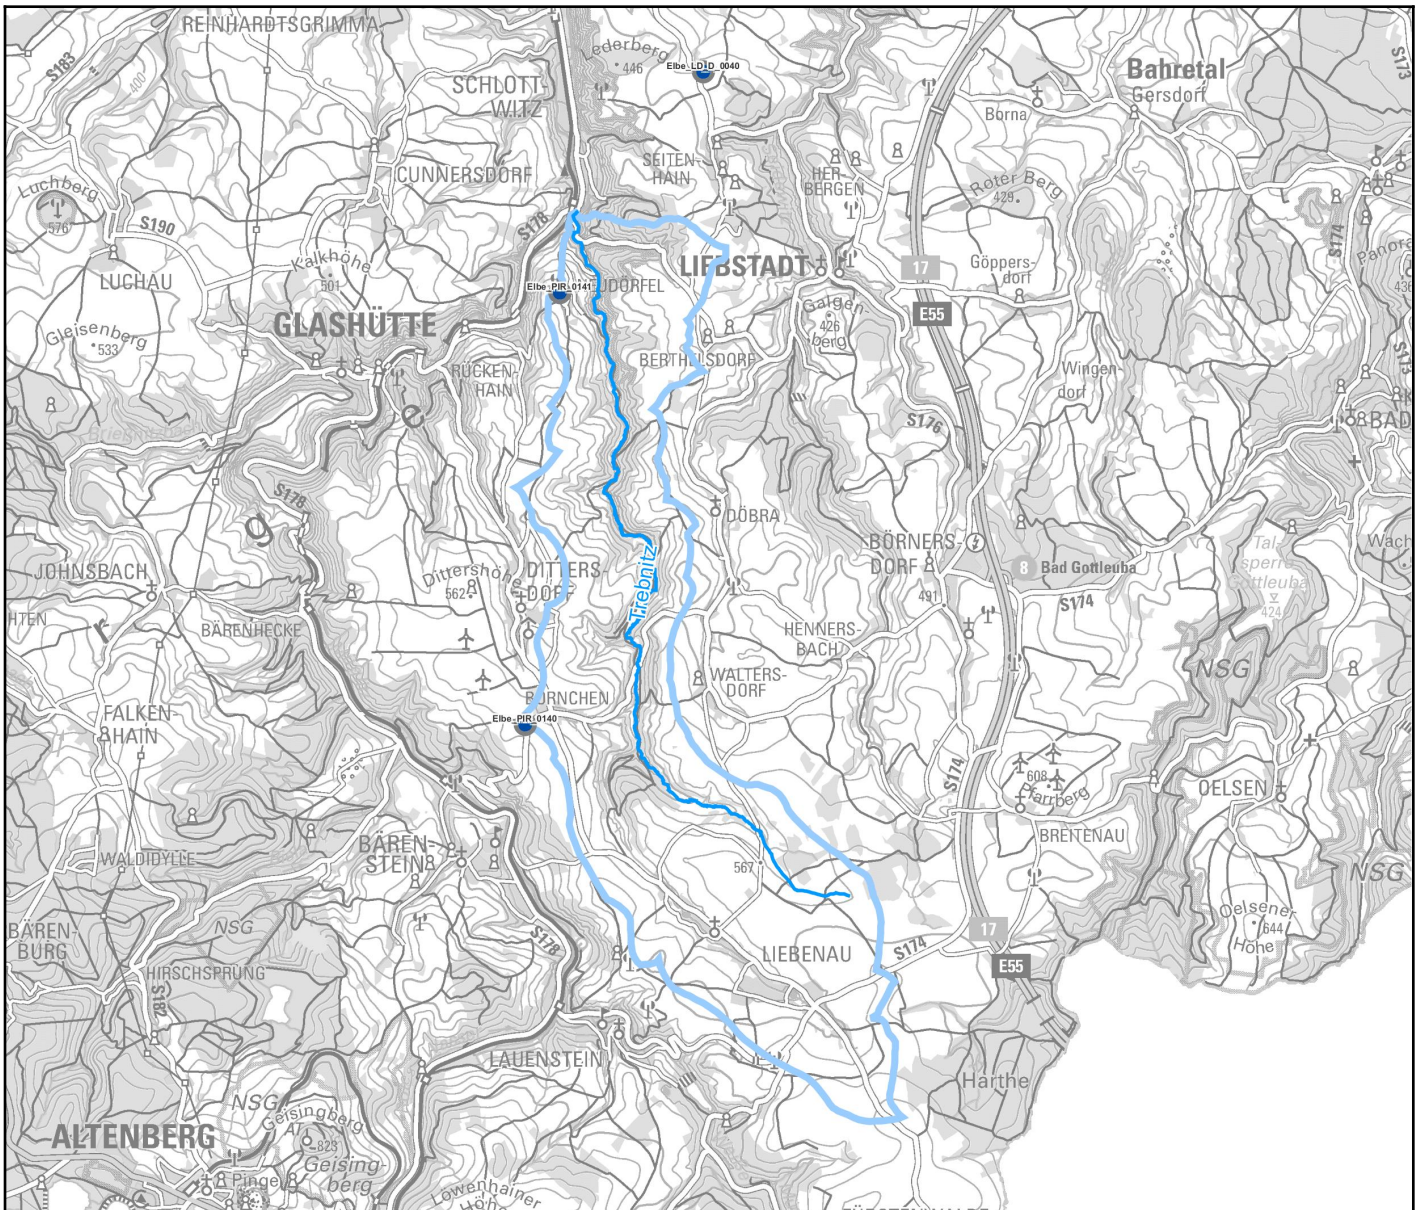
Maßnahmen am Oberflächenwasserkörper

○ WRRL-Maßnahmen der rAG

□ HWRM-RL-Maßnahmen der LTV

Status

- nicht umsetzbar
- zurückgestellt / unbekannt
- Erstidentifizierung erfolgt
- Studie/Grundlagenermittlung
- in Planung
- in Realisierung
- abgeschlossen

LAWA-Nr.	Maßnahmcodes	LAWA-Bezeichnung	Status
7	Elbe_PIR_0140	Neubau und Umrüstung von Kleinkläranlagen	abgeschlossen
7	Elbe_PIR_0141	Neubau und Umrüstung von Kleinkläranlagen	abgeschlossen
65	Elbe_LD_D_0040	Maßnahmen zur Förderung des natürlichen Wasserrückhalts	abgeschlossen
503	MM_42340	Informations- und Fortbildungsmaßnahmen	abgeschlossen
503	MM_42365	Informations- und Fortbildungsmaßnahmen	abgeschlossen
503	MM_42476	Informations- und Fortbildungsmaßnahmen	abgeschlossen
503	MM_42479	Informations- und Fortbildungsmaßnahmen	in Realisierung
