## Rietzschke (DESN\_53718992)

### 1. Allgemeine Angaben zum Oberflächenwasserkörper (OWK)

| OWK-Name | Rietzschke |

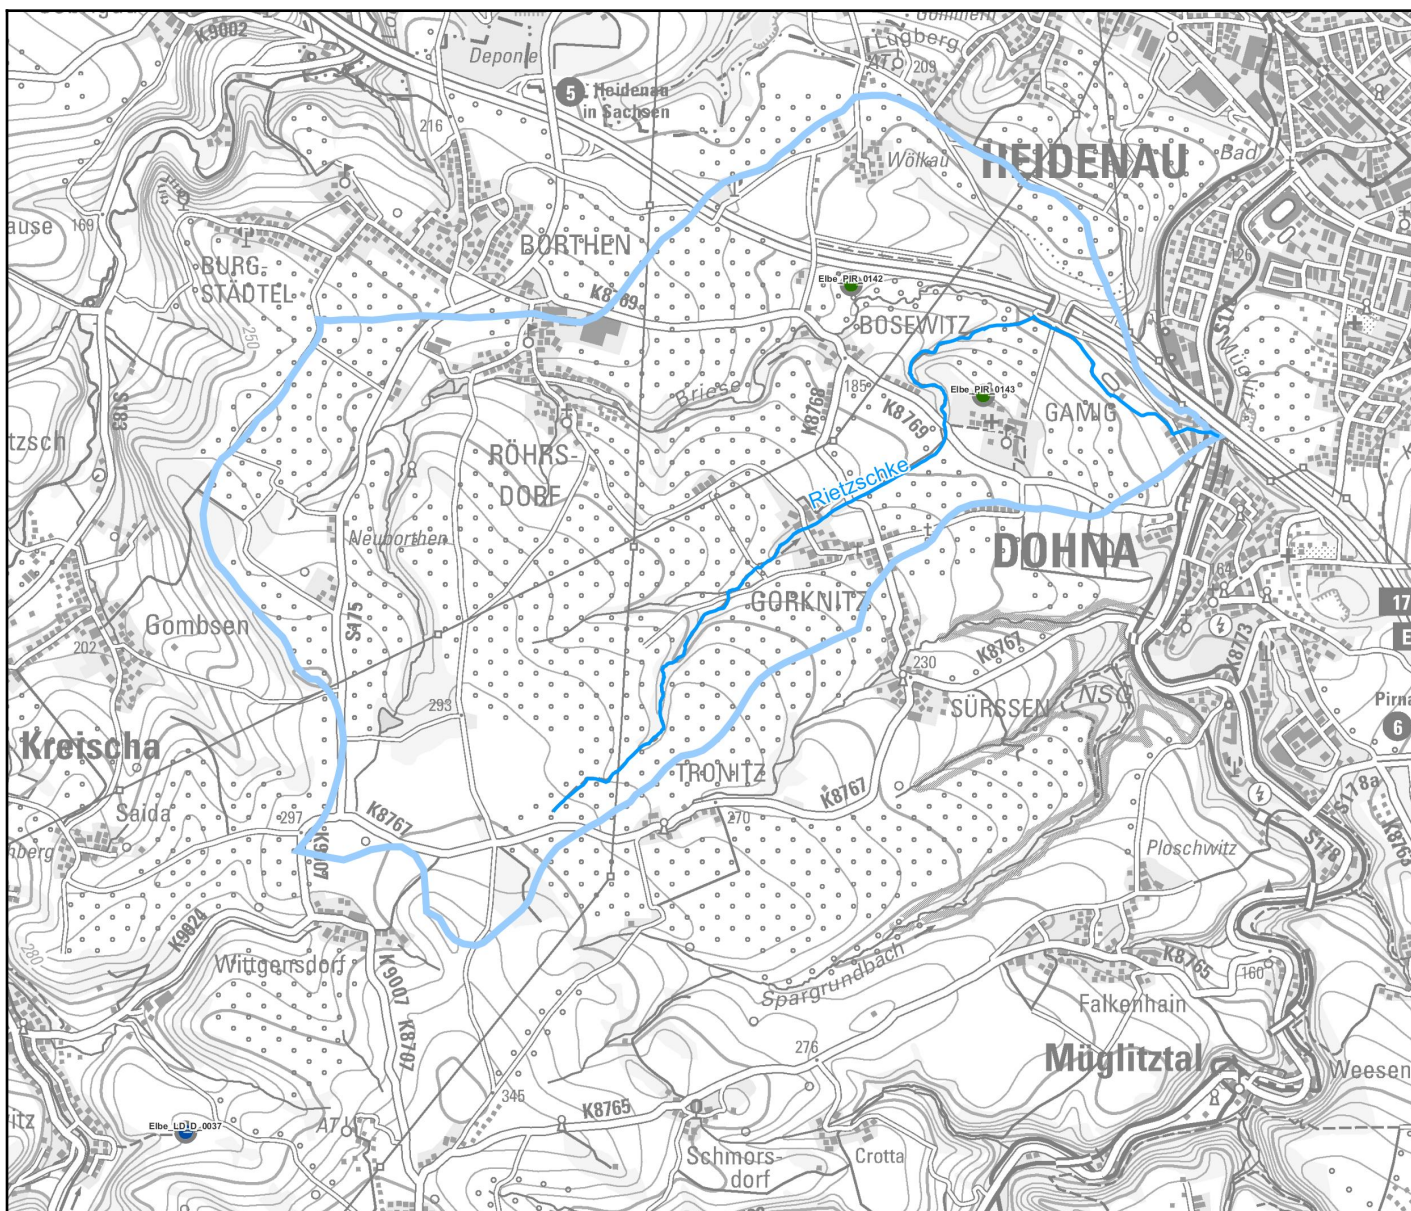
### Maßnahmen am Oberflächenwasserkörper

- WRRL-Maßnahmen der rAG
- HWRM-RL-Maßnahmen der LTV

- nicht umsetzbar
- zurückgestellt / unbekannt
- Erstidentifizierung erfolgt
- Studie/Grundlagenermittlung
- in Planung
- in Realisierung
- abgeschlossen

- Bundeswasserstraße
- Gewässer 1. Ordnung
- Gewässer 2. Ordnung
- Anrainer
- Eigeneinzugsgebiet
