## Höckenbach (DESN\_5372172)

### 1. Allgemeine Angaben zum Oberflächenwasserkörper (OWK)

## 5. Bewertung Ökologischer Zustand/Ökologisches Potenzial 2021

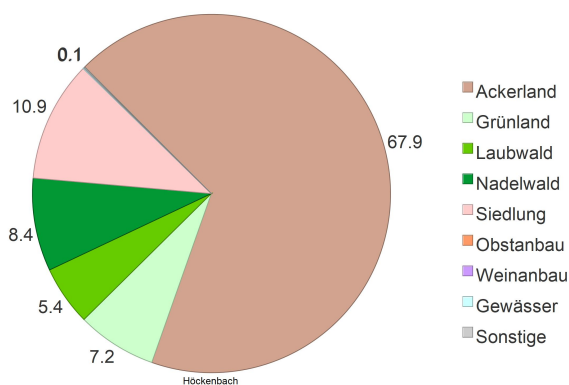
## 2. Landnutzung bezogen auf das Eigeneinzugsgebiet (nur sachsenweit, Angabe in Prozent)

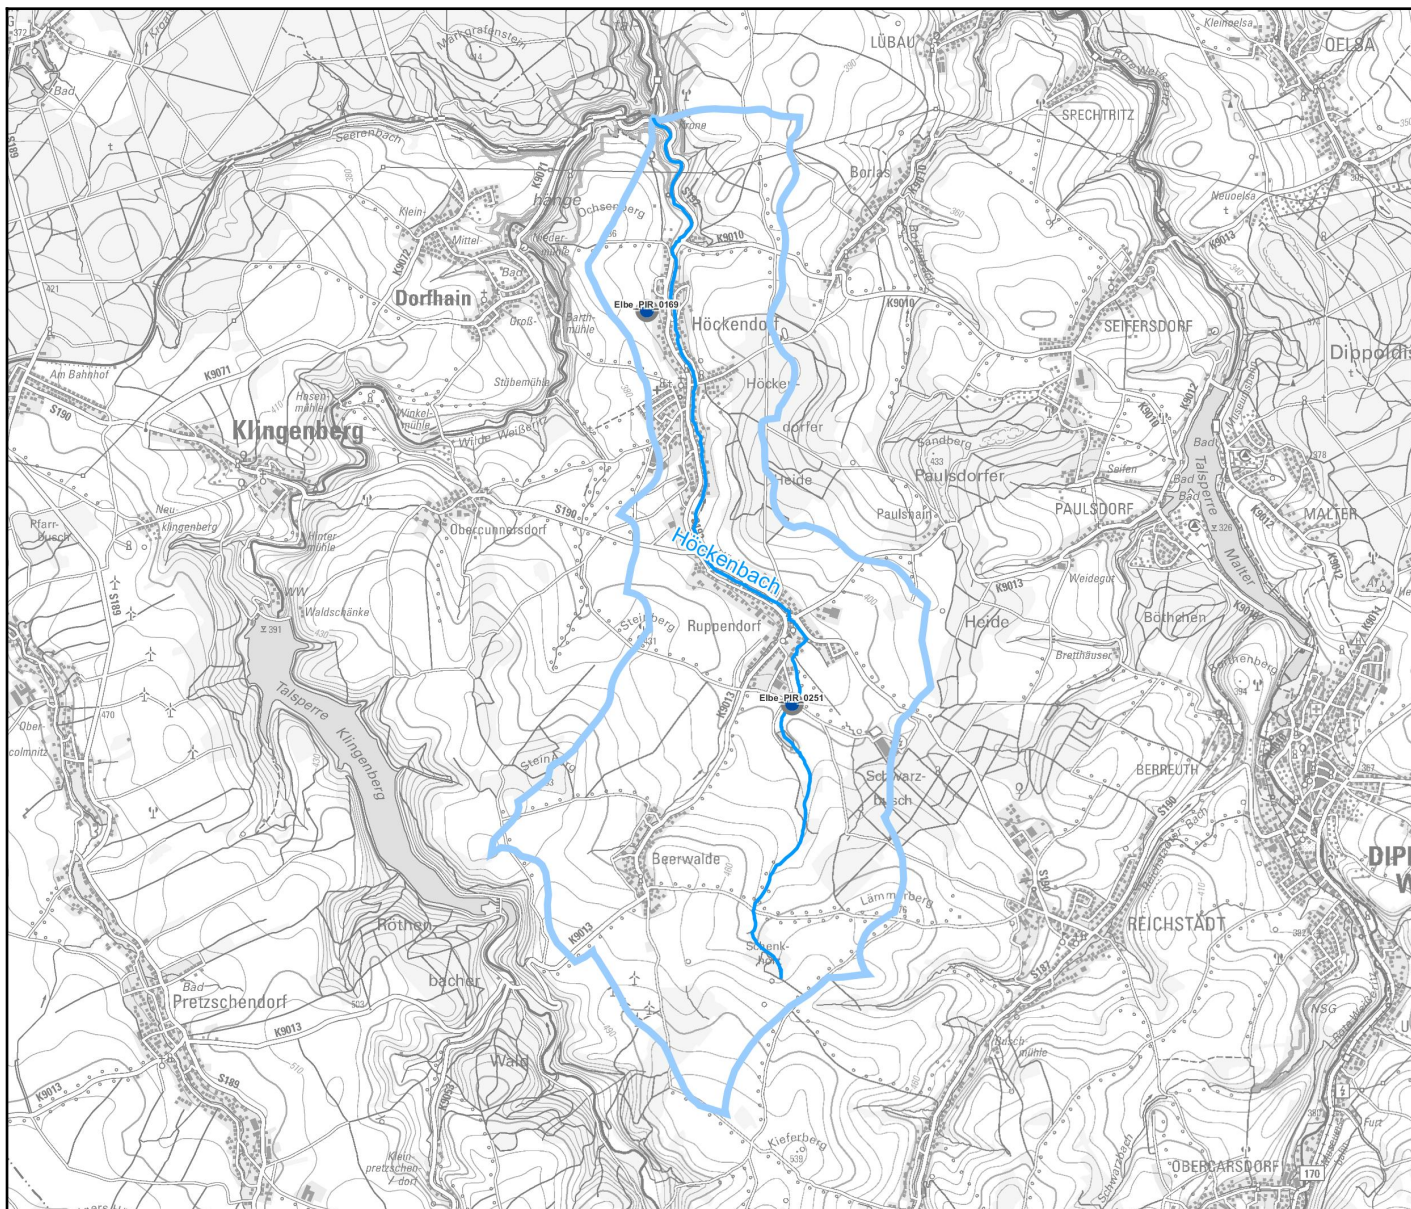
## Maßnahmen am Oberflächenwasserkörper

○ WRRL-Maßnahmen der rAG

□ HWRM-RL-Maßnahmen der LTV

Maßnahmen der Regionalen Arbeitsgruppen (Meldestand: 22.06.2026)
