## Pöbelbach (DESN\_537222)

### 1. Allgemeine Angaben zum Oberflächenwasserkörper (OWK)

## 5. Bewertung Ökologischer Zustand/Ökologisches Potenzial 2021

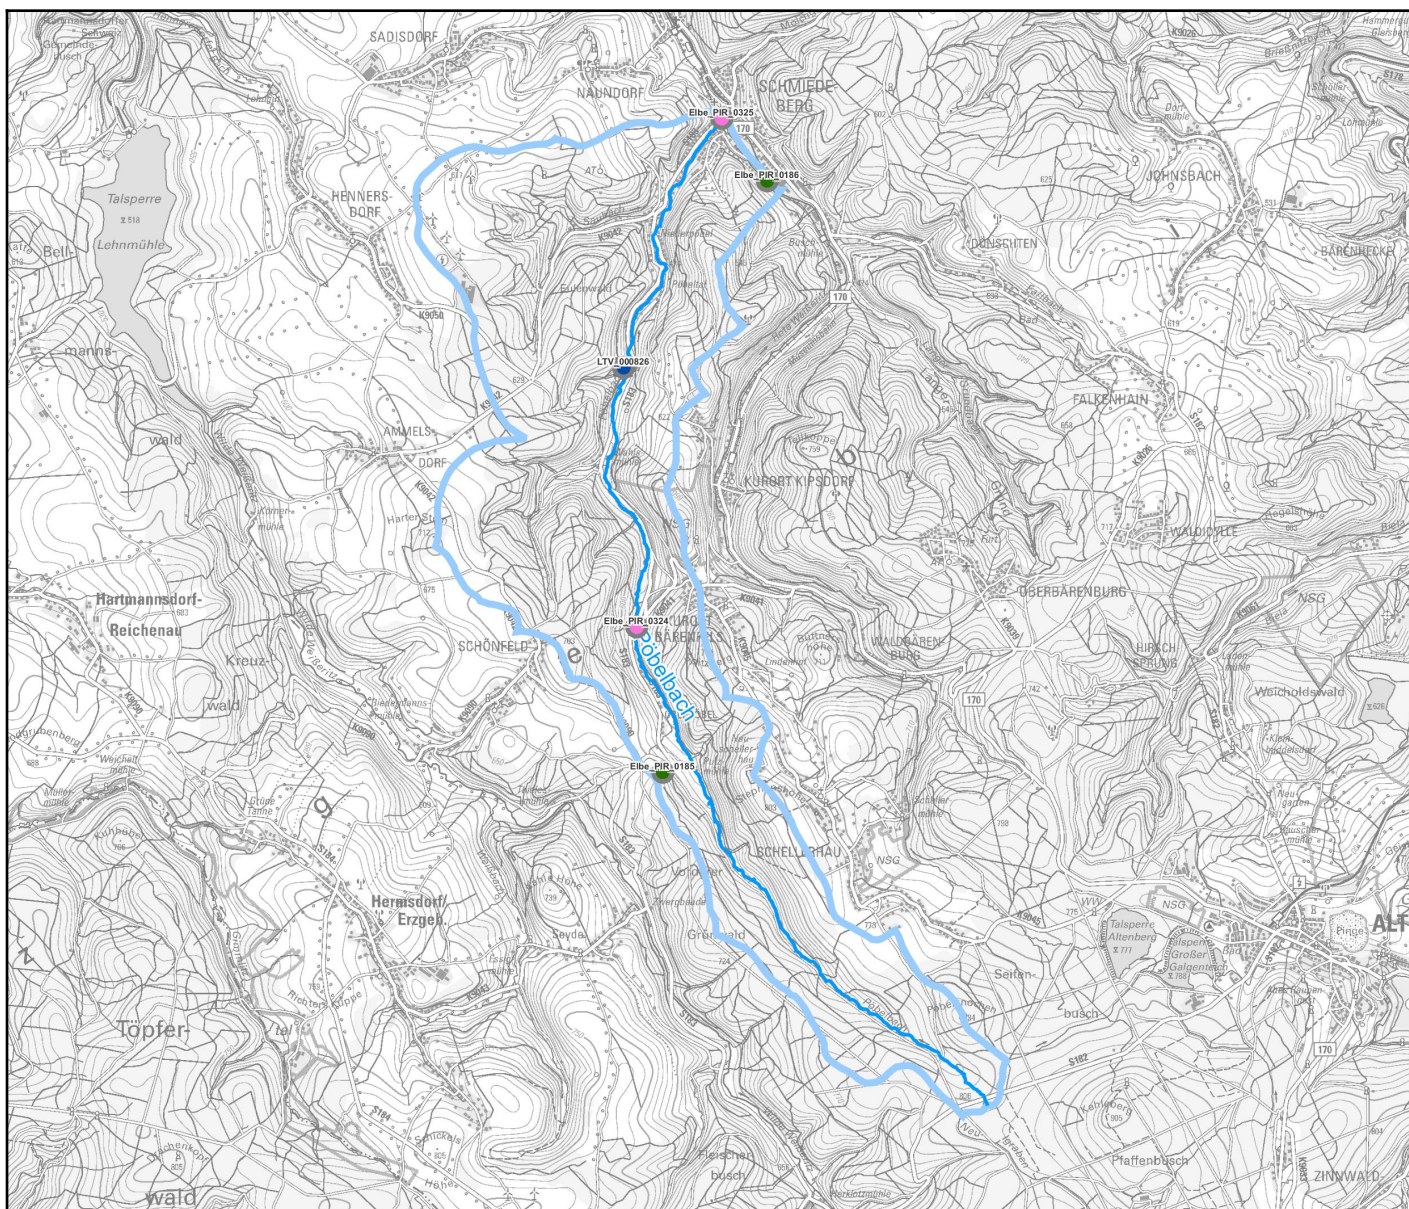
## Maßnahmen am Oberflächenwasserkörper

| Bauliche Maßnahmen der Landestalsperrenverwaltung Sachsen gem. Hochwasserrisikomanagementrichtlinie (HWRM-RL) (Berichtsstand 12/2020) | | | |
|---|---|---|---|
| 317 | 1 | Ausbau, Ertüchtigung bzw. Neubau von stationären und mobilen Schutzeinrichtungen | in Realisierung |

○ WRRL-Maßnahmen der rAG

□ HWRM-RL-Maßnahmen der LTV
