Wiederitz (DESN_537294)

1. Allgemeine Angaben zum Oberflächenwasserkörper (OWK)

5. Bewertung Ökologischer Zustand/Ökologisches Potenzial 2021

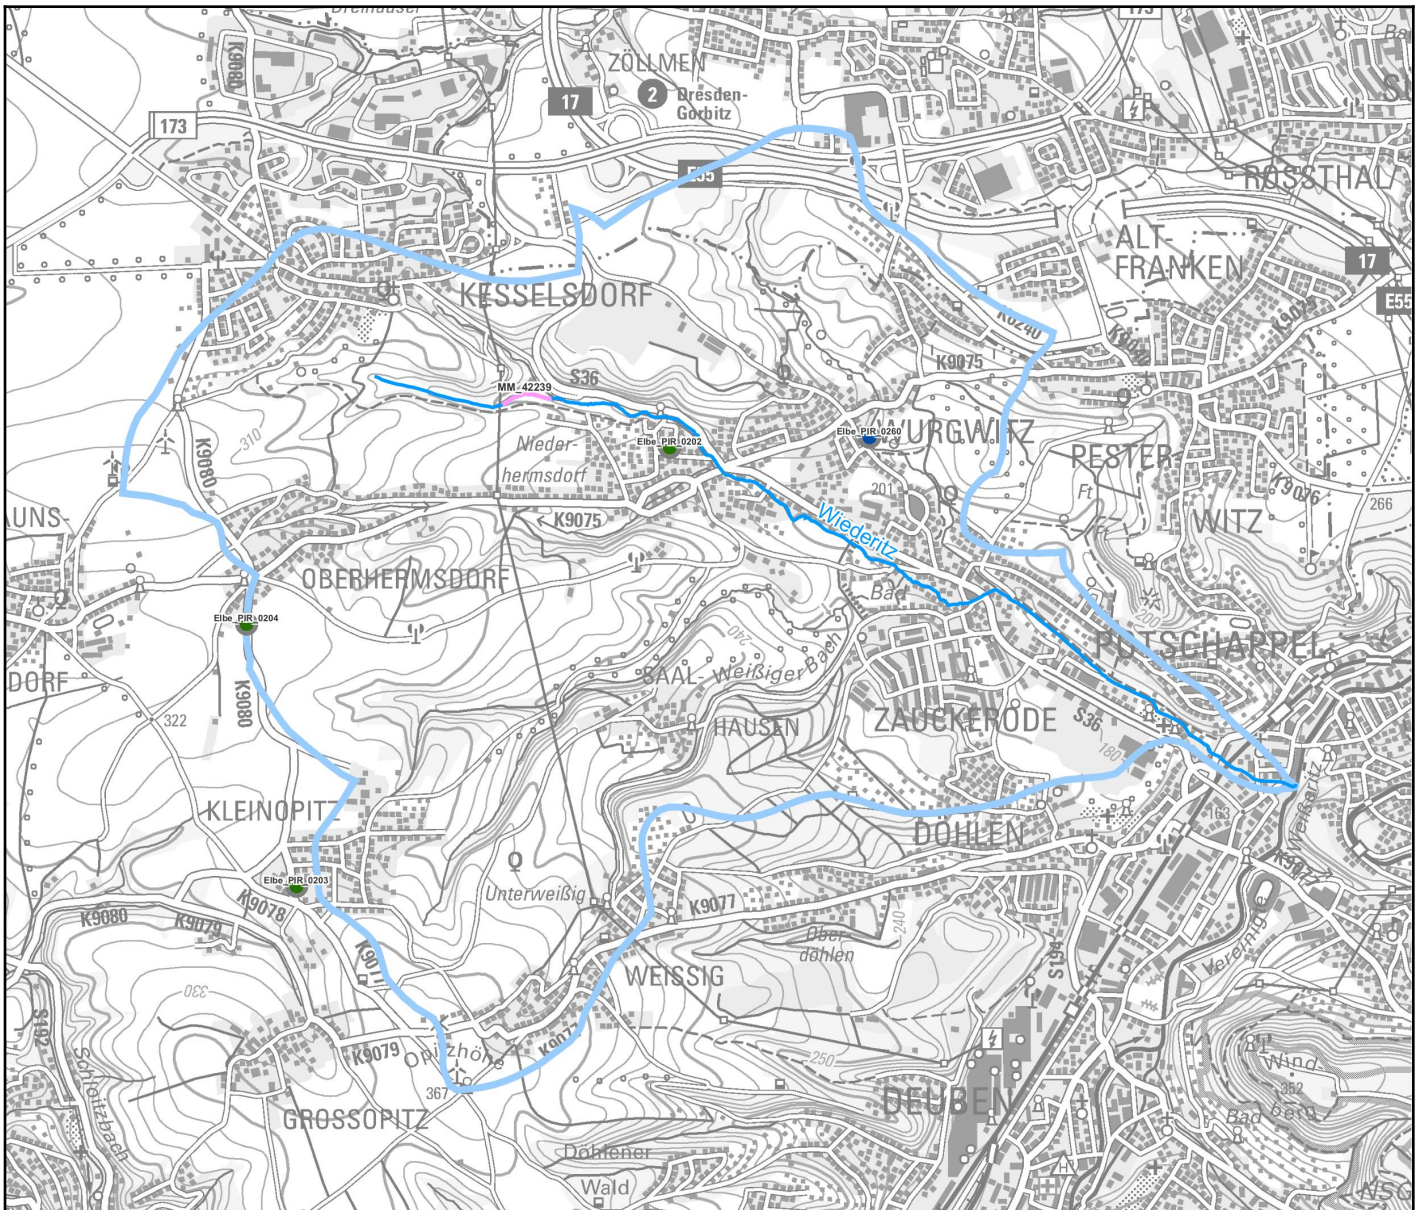
Maßnahmen am Oberflächenwasserkörper

○ WRRL-Maßnahmen der rAG

□ HWRM-RL-Maßnahmen der LTV

- nicht umsetzbar
- zurückgestellt / unbekannt
- Erstidentifizierung erfolgt
- Studie/Grundlagenermittlung
- in Planung
- in Realisierung
- abgeschlossen
