## Langer Graben (DESN\_5373328)

### 1. Allgemeine Angaben zum Oberflächenwasserkörper (OWK)

## 5. Bewertung Ökologischer Zustand/Ökologisches Potenzial 2021

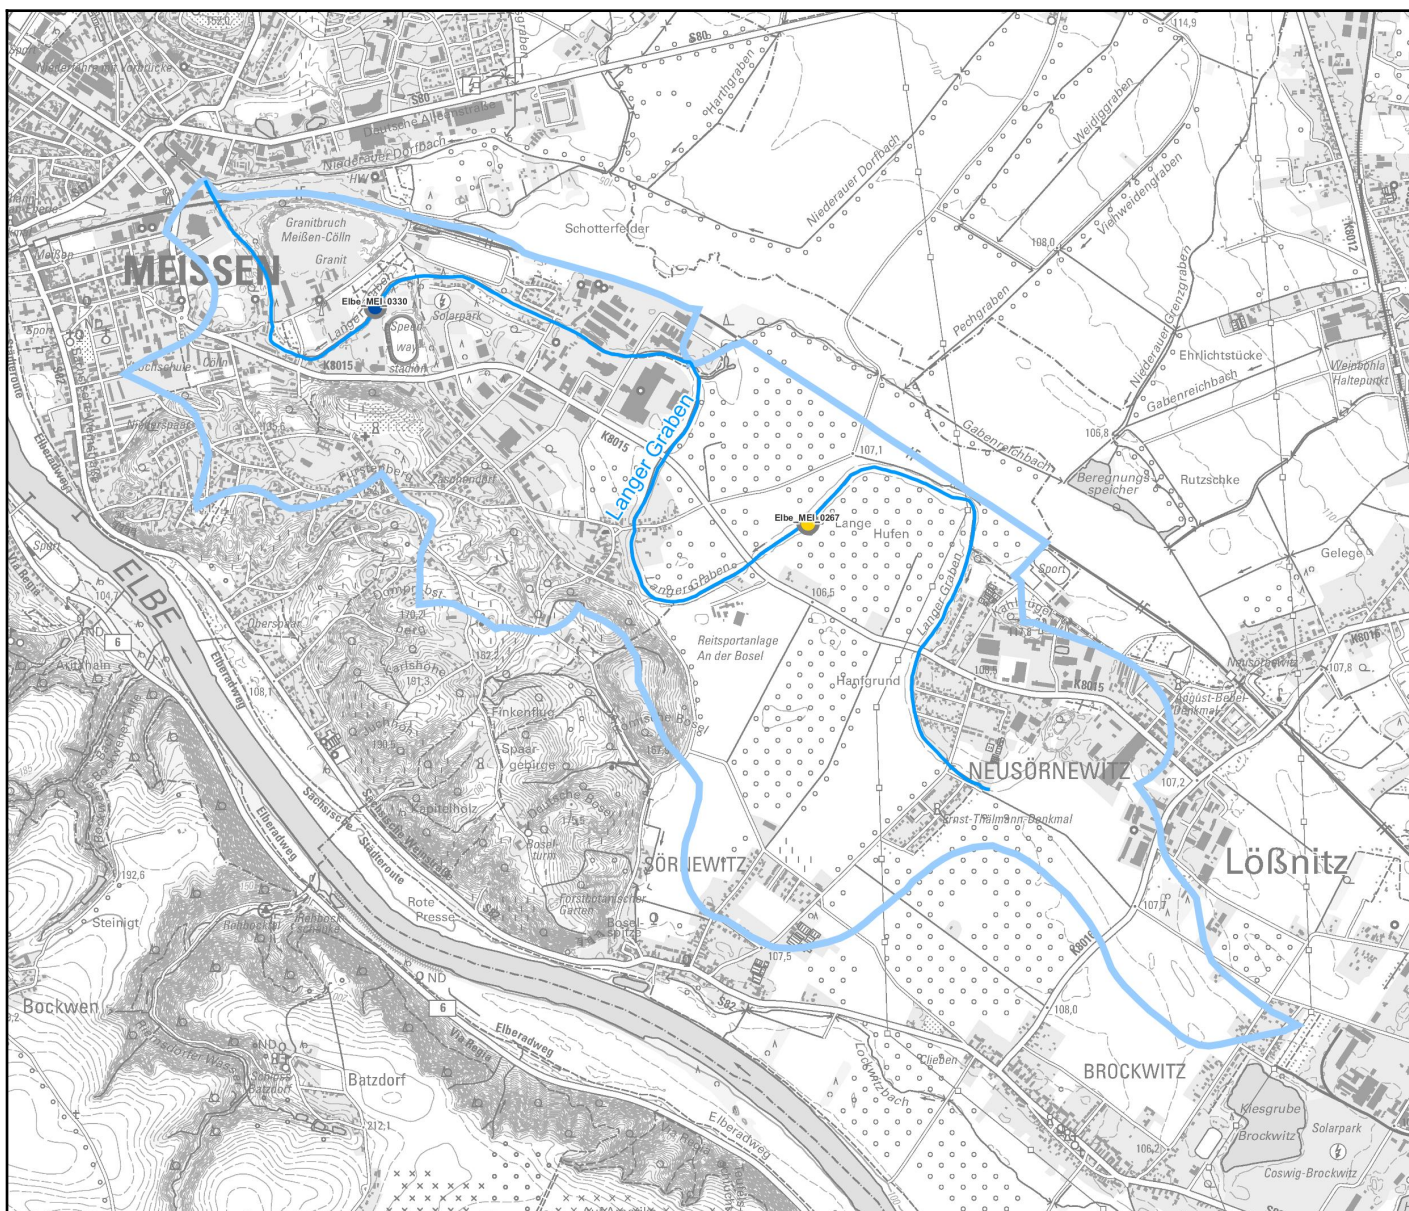
## Maßnahmen am Oberflächenwasserkörper

○ WRRL-Maßnahmen der rAG

□ HWRM-RL-Maßnahmen der LTV

- nicht umsetzbar
- zurückgestellt / unbekannt
- Erstidentifizierung erfolgt
- Studie/Grundlagenermittlung
- in Planung
- in Realisierung
- abgeschlossen

| LAWA-Nr. | Maßnahmengcode | LAWA-Bezeichnung | Status |
|---|---|---|---|
| 73 | Elbe_MEI_0267 | Maßnahmen zur Habitatverbesserung im Uferbereich | in Planung |
| 74 | Elbe_MEI_0267 | Maßnahmen zur Auenentwicklung und zur Verbesserung von Habitaten | in Planung |
| 74 | Elbe_MEI_0330 | Maßnahmen zur Auenentwicklung und zur Verbesserung von Habitaten | abgeschlossen |
| 79 | Elbe_MEI_0330 | Maßnahmen zur Anpassung/ Optimierung der Gewässerunterhaltung | abgeschlossen |
