## Goltzschabach (DESN\_537338)

### 1. Allgemeine Angaben zum Oberflächenwasserkörper (OWK)

| OWK-ID | DESN_537338 |

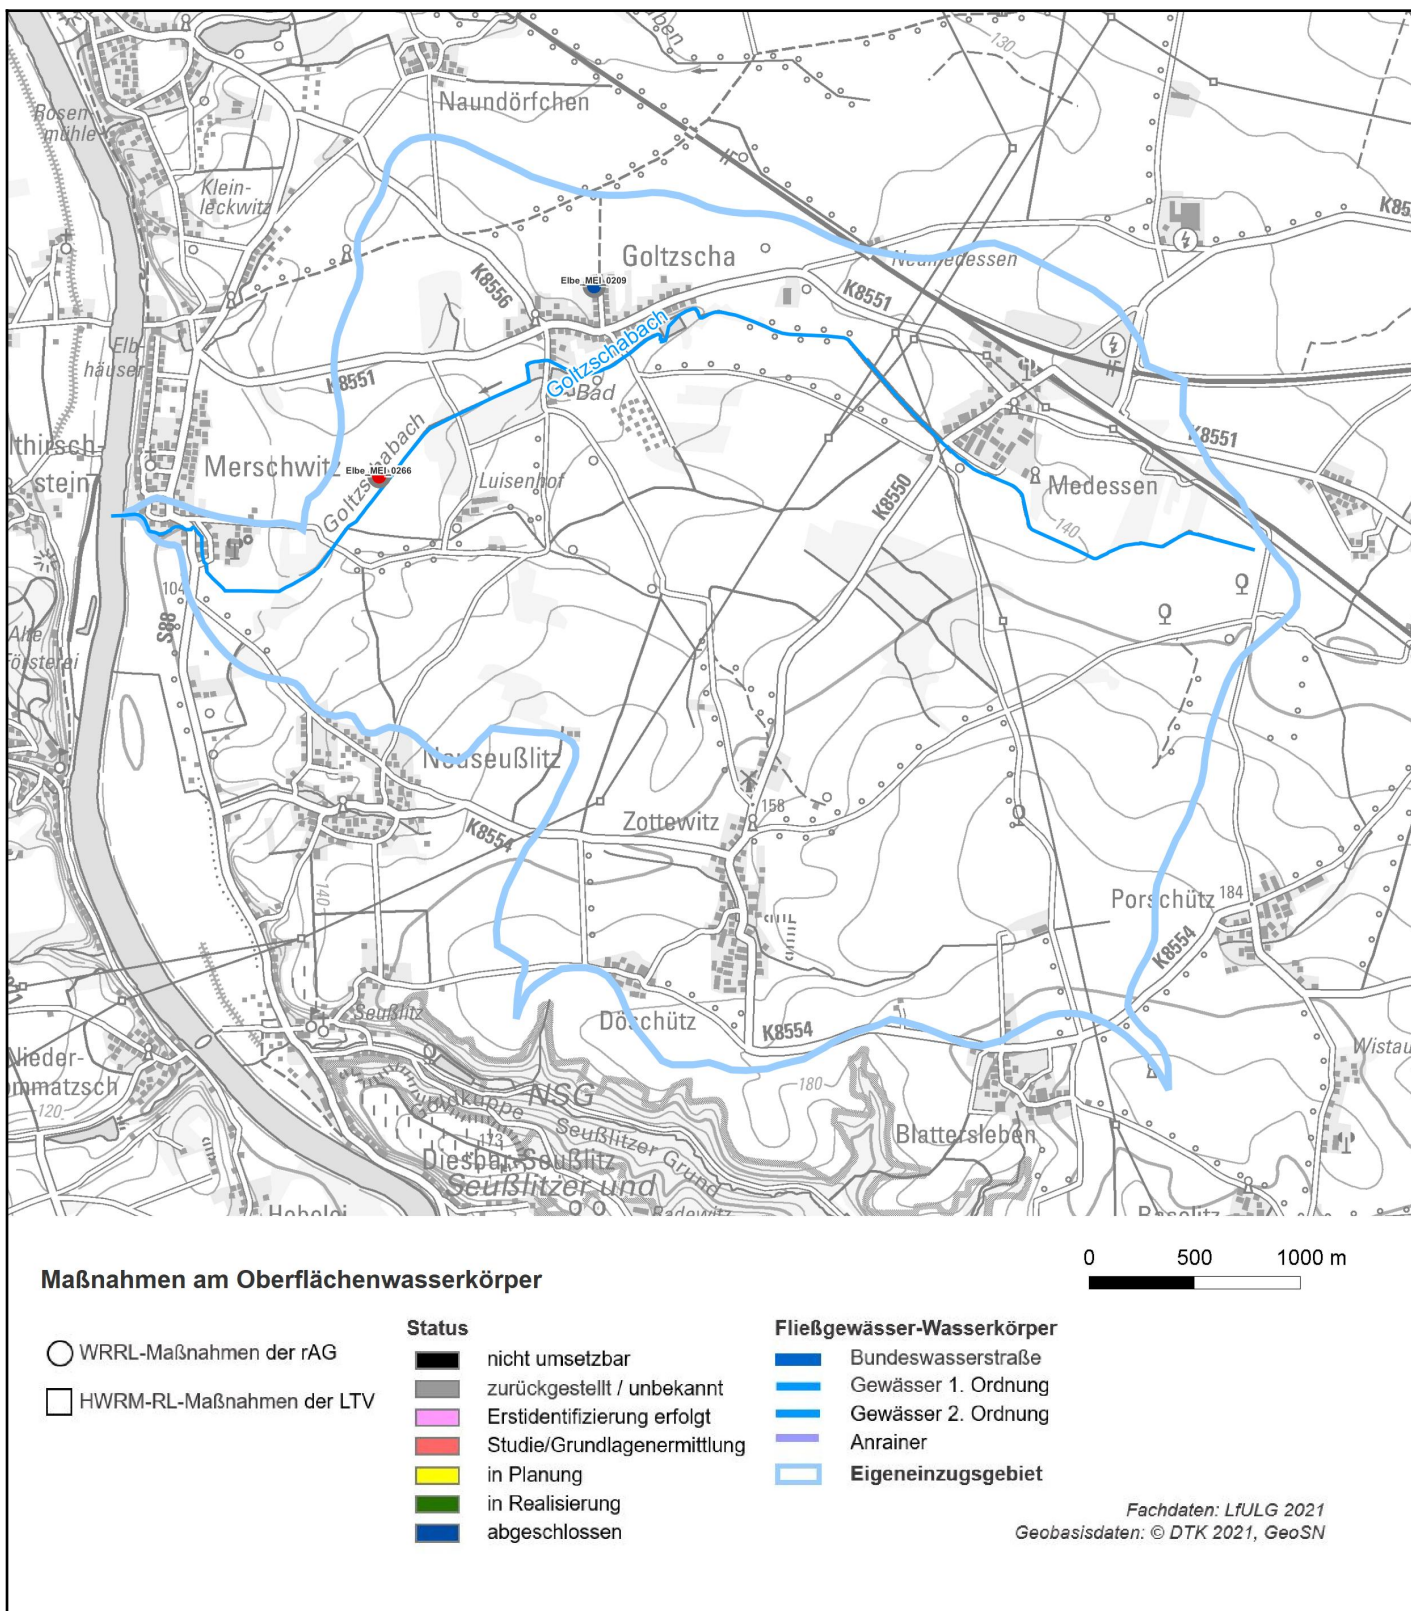
[Link zu einer interaktiven Kartendarstellung der Maßnahmen. Nicht in jedem Fall kann genaue Lage der Maßnahme angegeben werden.](#)
