## Keppritzbach-1 (DESN\_537348-1)

### 1. Allgemeine Angaben zum Oberflächenwasserkörper (OWK)

## 5. Bewertung Ökologischer Zustand/Ökologisches Potenzial 2021

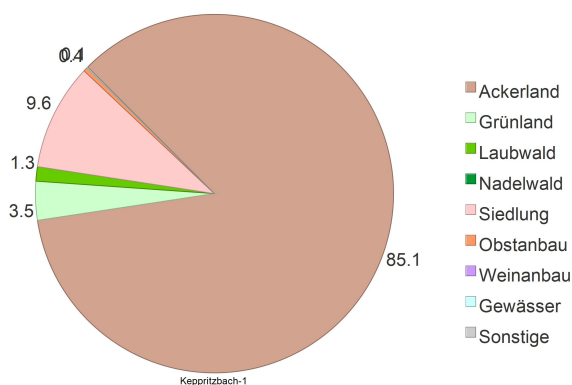
## 2. Landnutzung bezogen auf das Eigeneinzugsgebiet (nur sachsenweit, Angabe in Prozent)

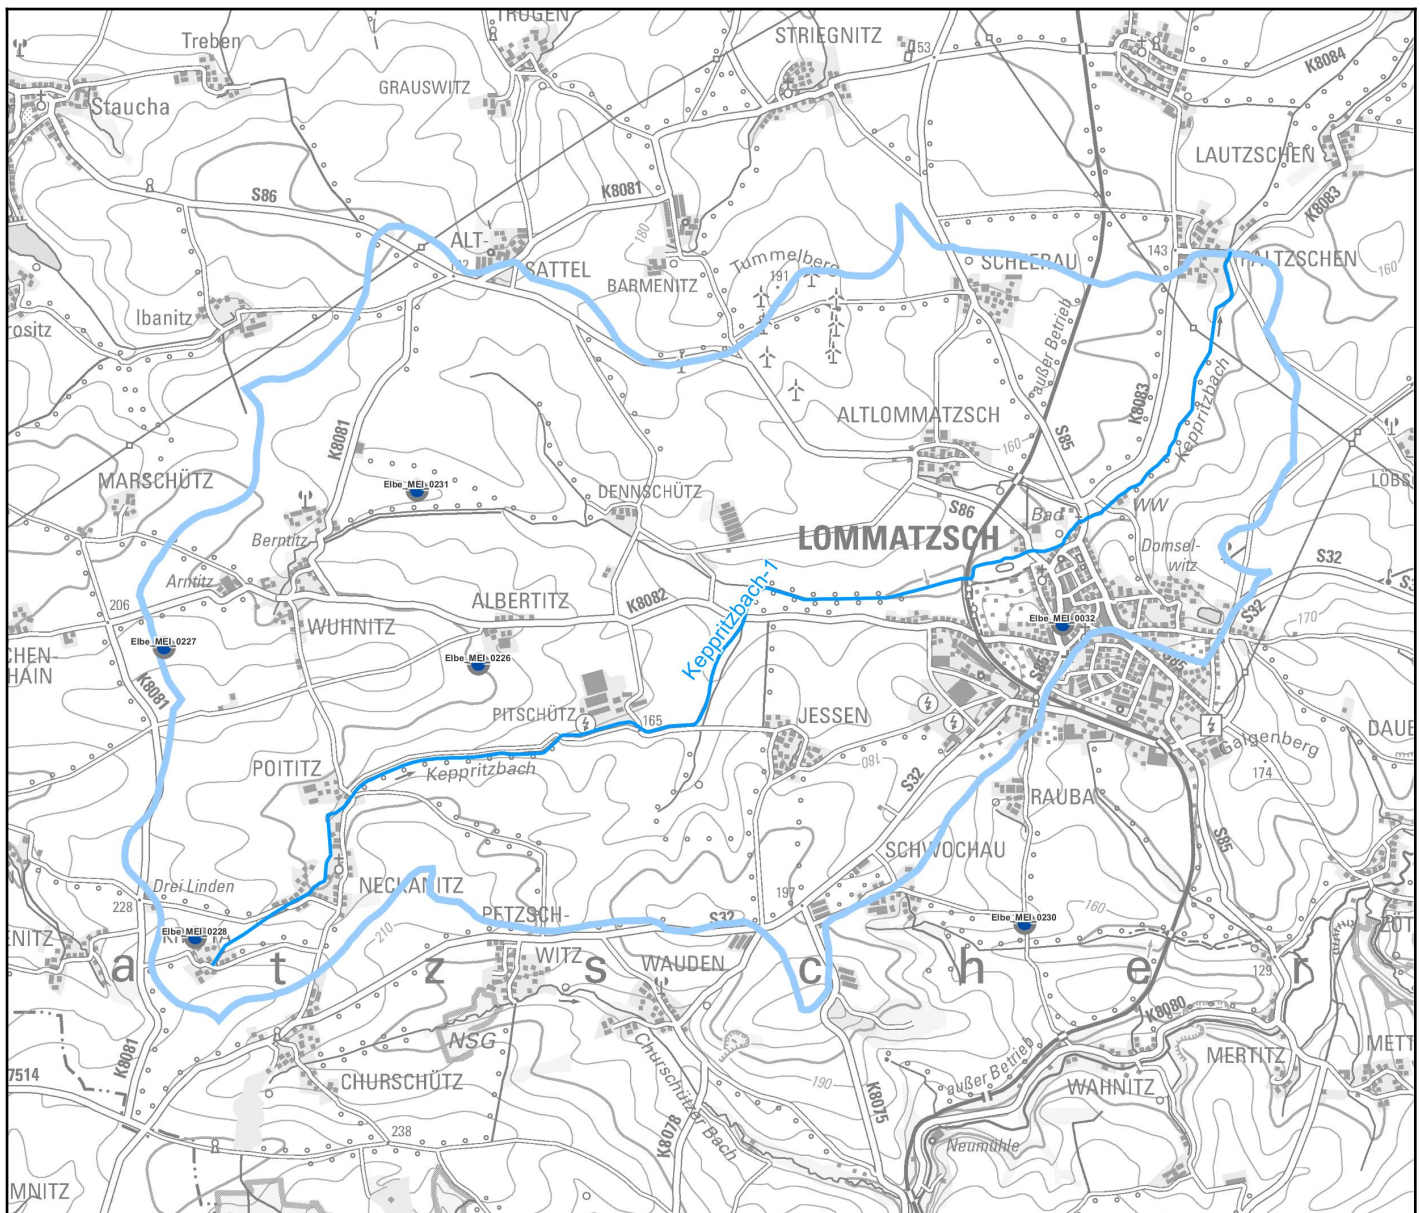
## Maßnahmen am Oberflächenwasserkörper

- WRRL-Maßnahmen der rAG
- HWRM-RL-Maßnahmen der LTV

- nicht umsetzbar
- zurückgestellt / unbekannt
- Erstidentifizierung erfolgt
- Studie/Grundlagenermittlung
- in Planung
- in Realisierung
- abgeschlossen
