## Keppritzbach-2 (DESN\_537348-2)

### 1. Allgemeine Angaben zum Oberflächenwasserkörper (OWK)

### 5. Bewertung Ökologischer Zustand/Ökologisches Potenzial 2021

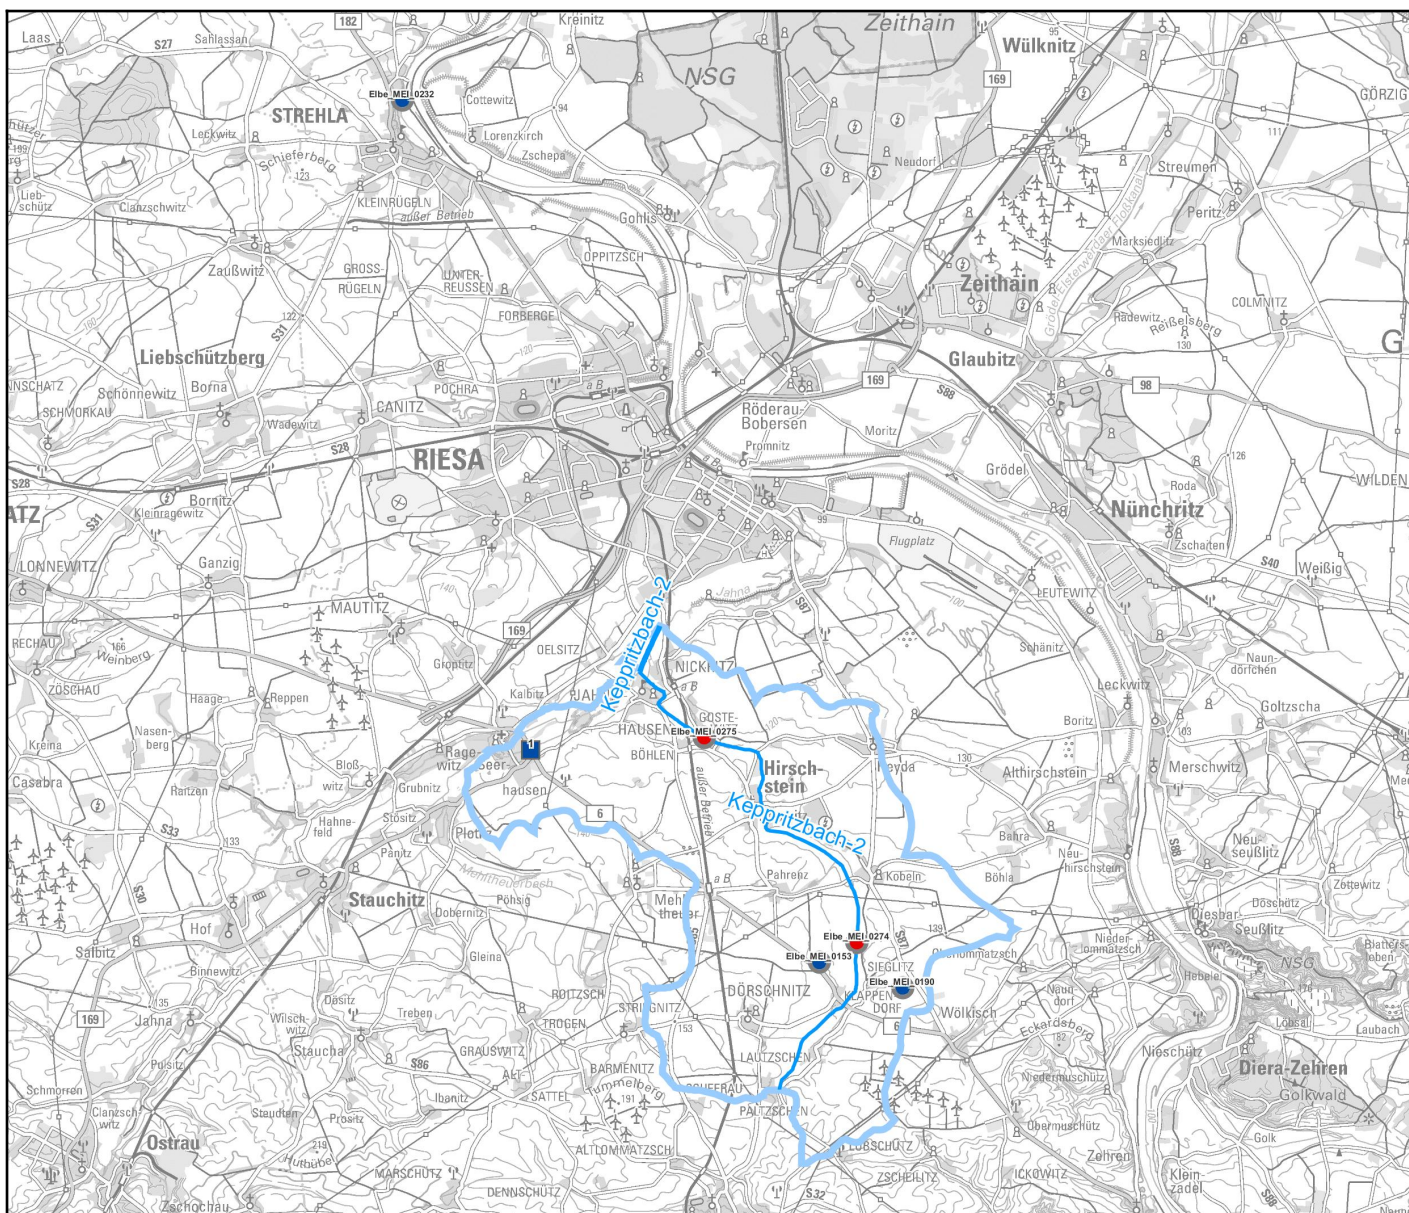
## Maßnahmen am Oberflächenwasserkörper

○ WRRL-Maßnahmen der rAG

□ HWRM-RL-Maßnahmen der LTV

- nicht umsetzbar
- zurückgestellt / unbekannt
- Erstidentifizierung erfolgt
- Studie/Grundlagenermittlung
- in Planung
- in Realisierung
- abgeschlossen

| LAWA-Nr. | Nr. in Karte | Maßnahmen-Bezeichnung | Status |

317

1

Ausbau, Ertüchtigung bzw. Neubau von stationären und mobilen Schutzeinrichtungen

abgeschlossen
