## Döllnitz-1 (DESN\_53736-1)

### 1. Allgemeine Angaben zum Oberflächenwasserkörper (OWK)

## 5. Bewertung Ökologischer Zustand/Ökologisches Potenzial 2021

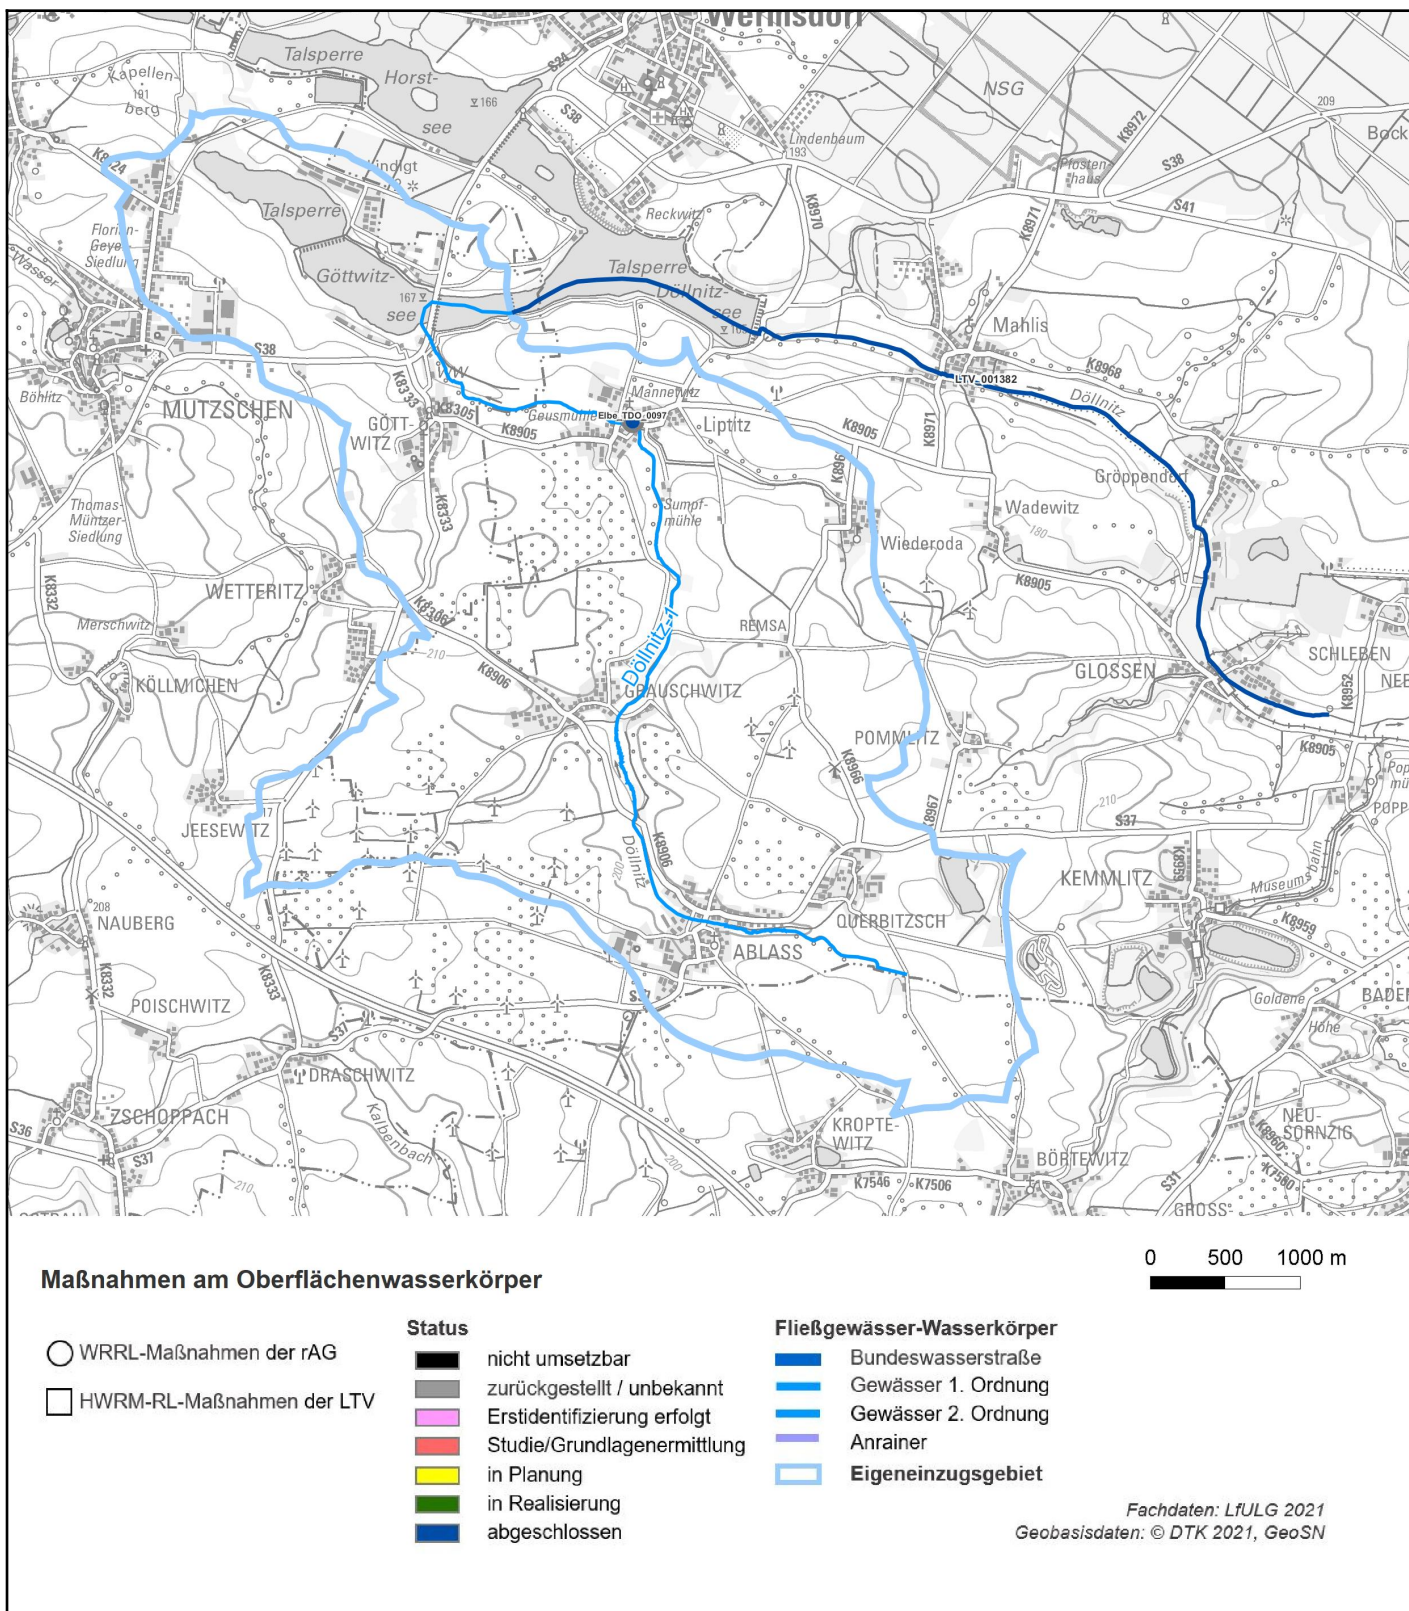
[Link zu einer interaktiven Kartendarstellung der Maßnahmen. Nicht in jedem Fall kann genaue Lage der Maßnahme angegeben werden.](#)
