## Dommitzscher Grenzbach-1 (DESN\_53792-1)

### 1. Allgemeine Angaben zum Oberflächenwasserkörper (OWK)

## 5. Bewertung Ökologischer Zustand/Ökologisches Potenzial 2021

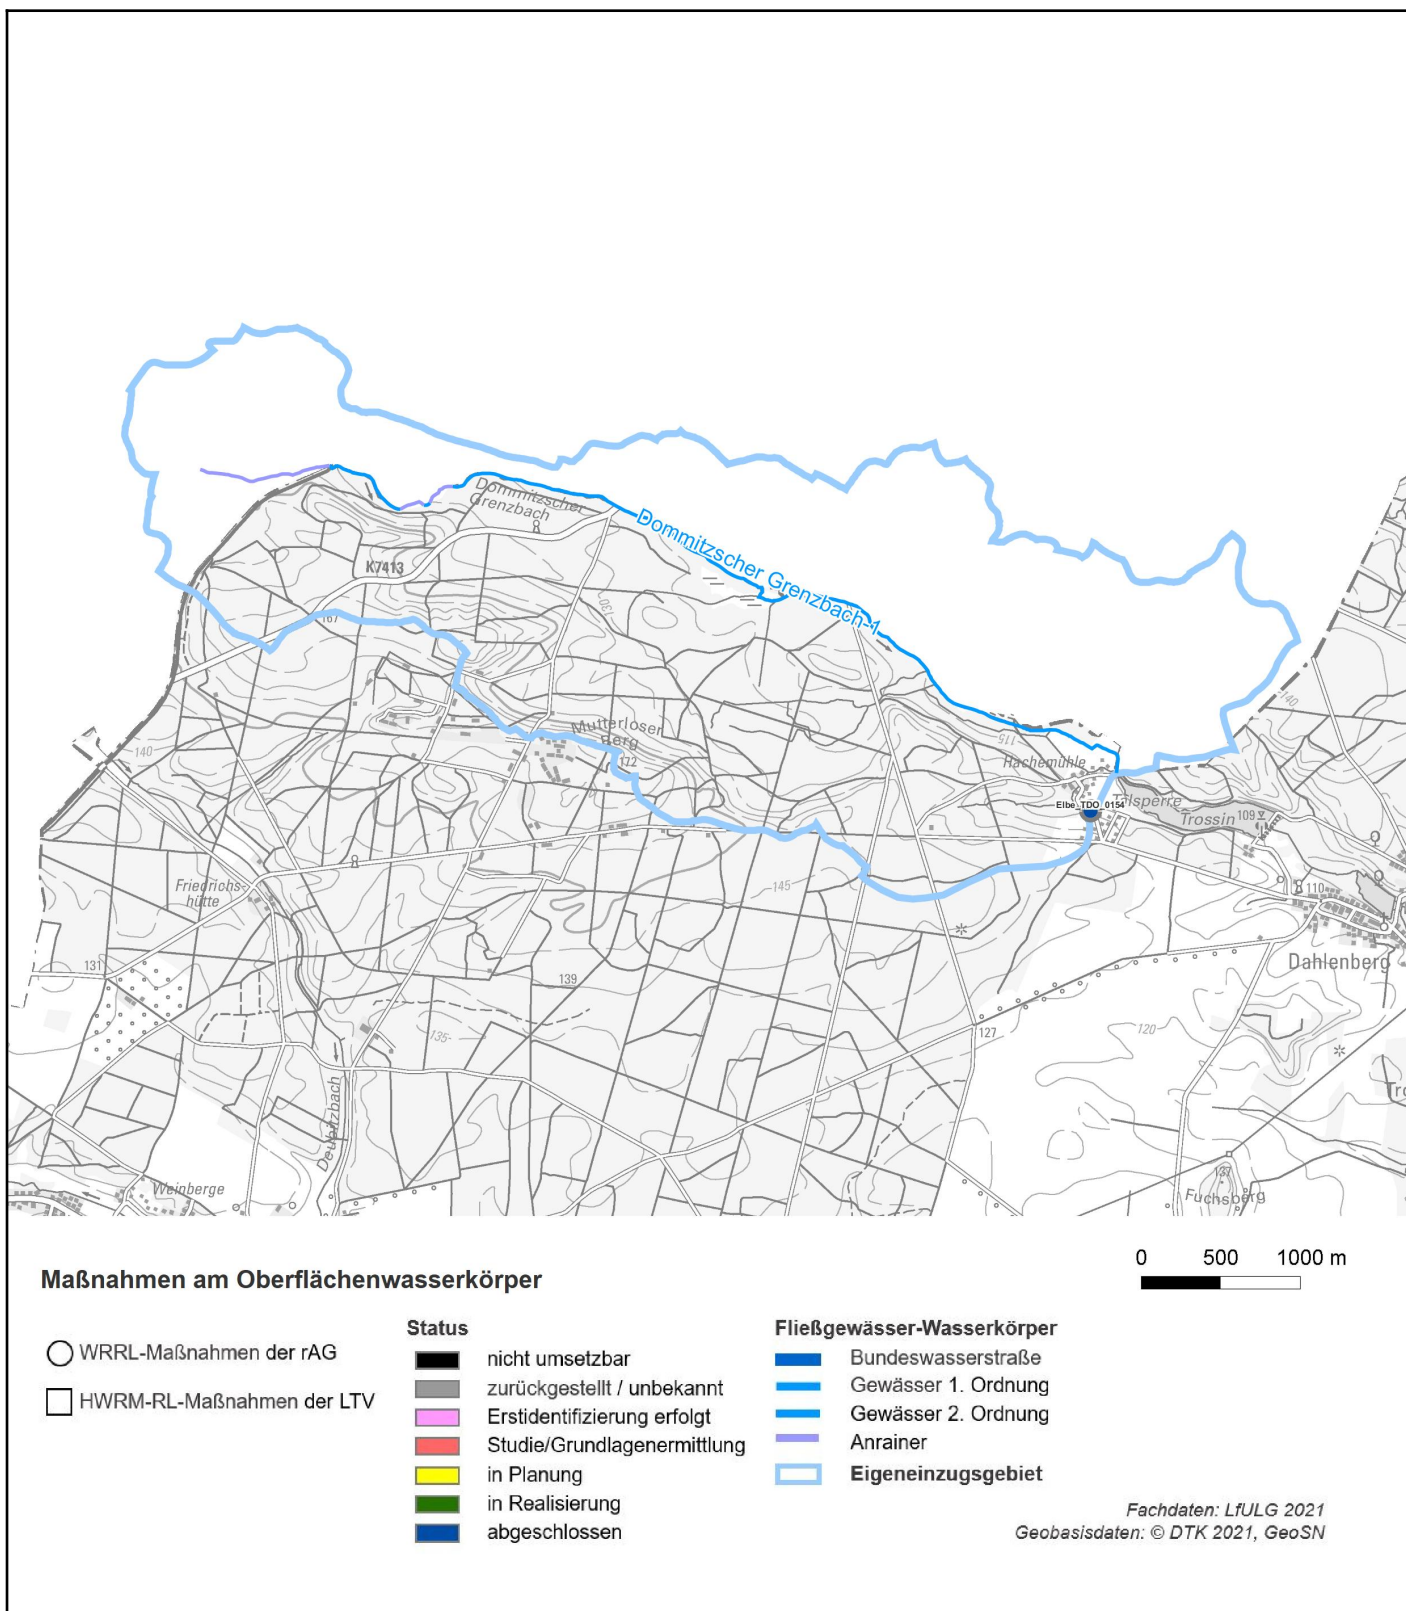
[Link zu einer interaktiven Kartendarstellung der Maßnahmen. Nicht in jedem Fall kann genaue Lage der Maßnahme angegeben werden.](#)

### 8. Maßnahmen am Oberflächenwasserkörper
