## Kleinhänchener Wasser (DESN\_538126)

### 1. Allgemeine Angaben zum Oberflächenwasserkörper (OWK)

## 5. Bewertung Ökologischer Zustand/Ökologisches Potenzial 2021

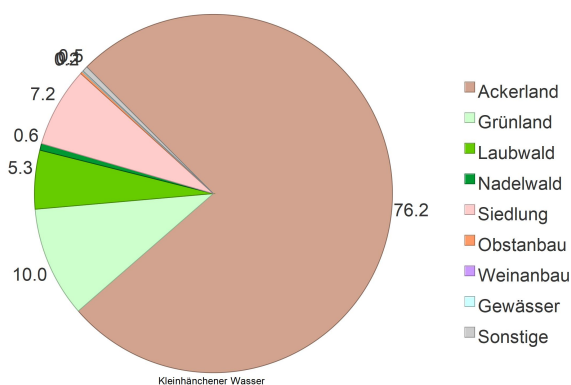
## 2. Landnutzung bezogen auf das Eigeneinzugsgebiet (nur sachsenweit, Angabe in Prozent)

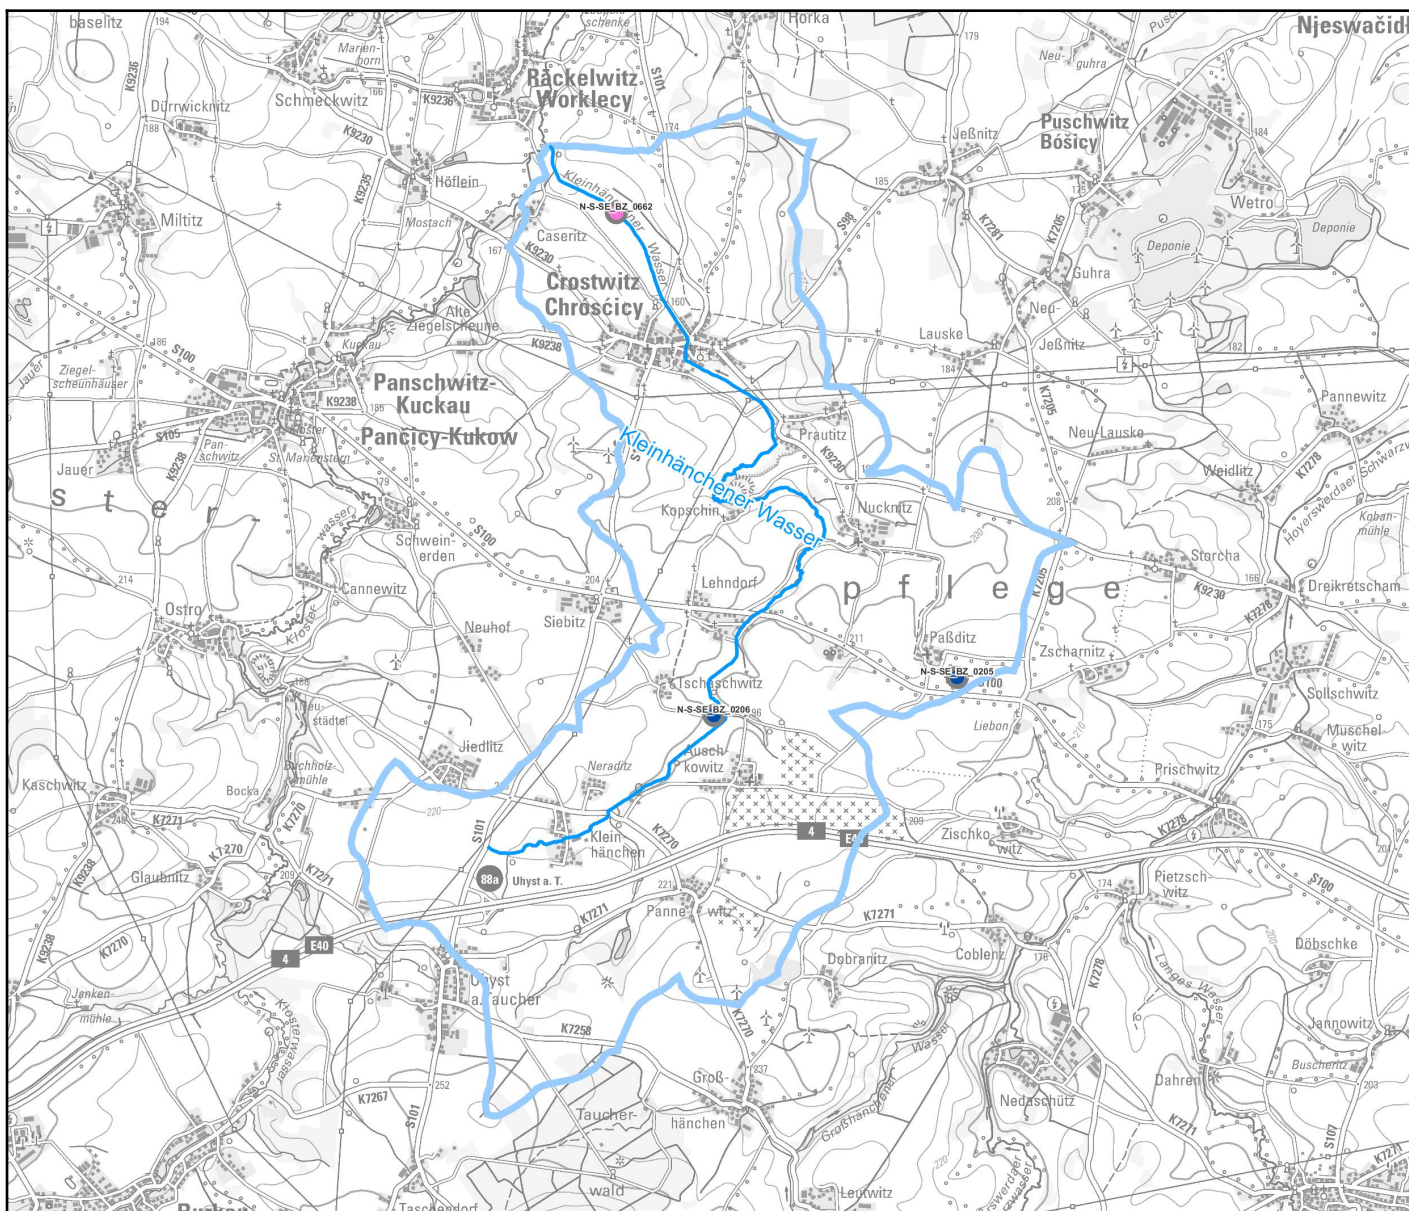
## Maßnahmen am Oberflächenwasserkörper

○ WRRL-Maßnahmen der rAG

□ HWRM-RL-Maßnahmen der LTV

### Status

- nicht umsetzbar
- zurückgestellt / unbekannt
- Erstidentifizierung erfolgt
- Studie/Grundlagenermittlung
- in Planung
- in Realisierung
- abgeschlossen
