## Vincenzgraben (DESN\_538134)

### 1. Allgemeine Angaben zum Oberflächenwasserkörper (OWK)

## 5. Bewertung Ökologischer Zustand/Ökologisches Potenzial 2021

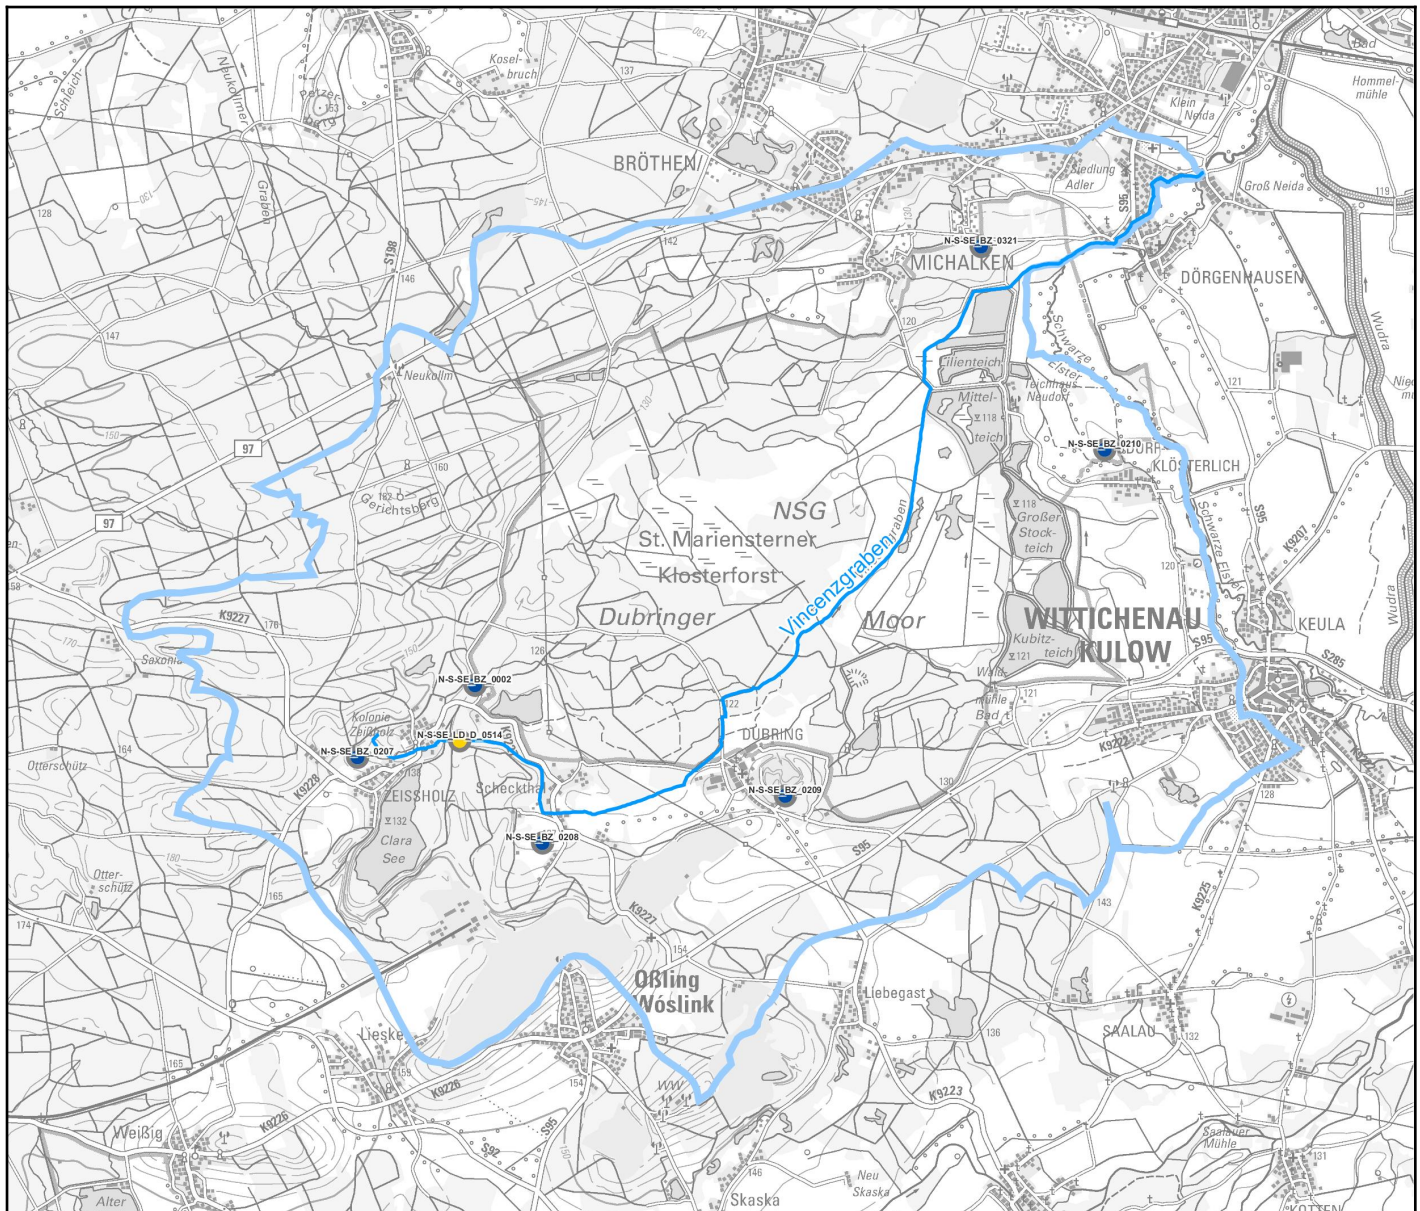
## Maßnahmen am Oberflächenwasserkörper

- WRRL-Maßnahmen der rAG
- HWRM-RL-Maßnahmen der LTV

- nicht umsetzbar
- zurückgestellt / unbekannt
- Erstidentifizierung erfolgt
- Studie/Grundlagenermittlung
- in Planung
- in Realisierung
- abgeschlossen
