## Milkwitzer Wasser (DESN\_538146)

### 1. Allgemeine Angaben zum Oberflächenwasserkörper (OWK)

| OWK-Name | Milkwitzer Wasser |

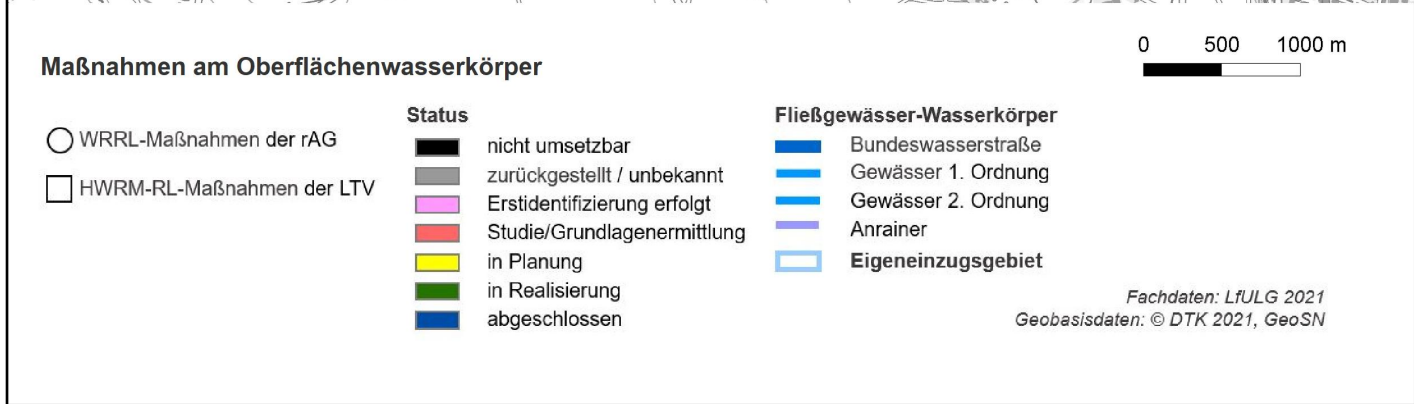
☐ HWRM-RL-Maßnahmen der LTV

nicht umsetzbar  
 zurückgestellt / unbekannt  
 Erstidentifizierung erfolgt  
 Studie/Grundlagenermittlung  
 in Planung  
 in Realisierung  
 abgeschlossen
