## Wasserstrich-2 (DESN\_5381826-2)

### 1. Allgemeine Angaben zum Oberflächenwasserkörper (OWK)

### 5. Bewertung Ökologischer Zustand/Ökologisches Potenzial 2021

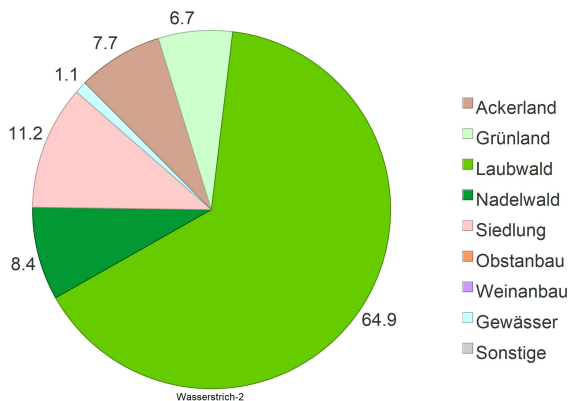
### 2. Landnutzung bezogen auf das Eigeneinzugsgebiet (nur sachsenweit, Angabe in Prozent)

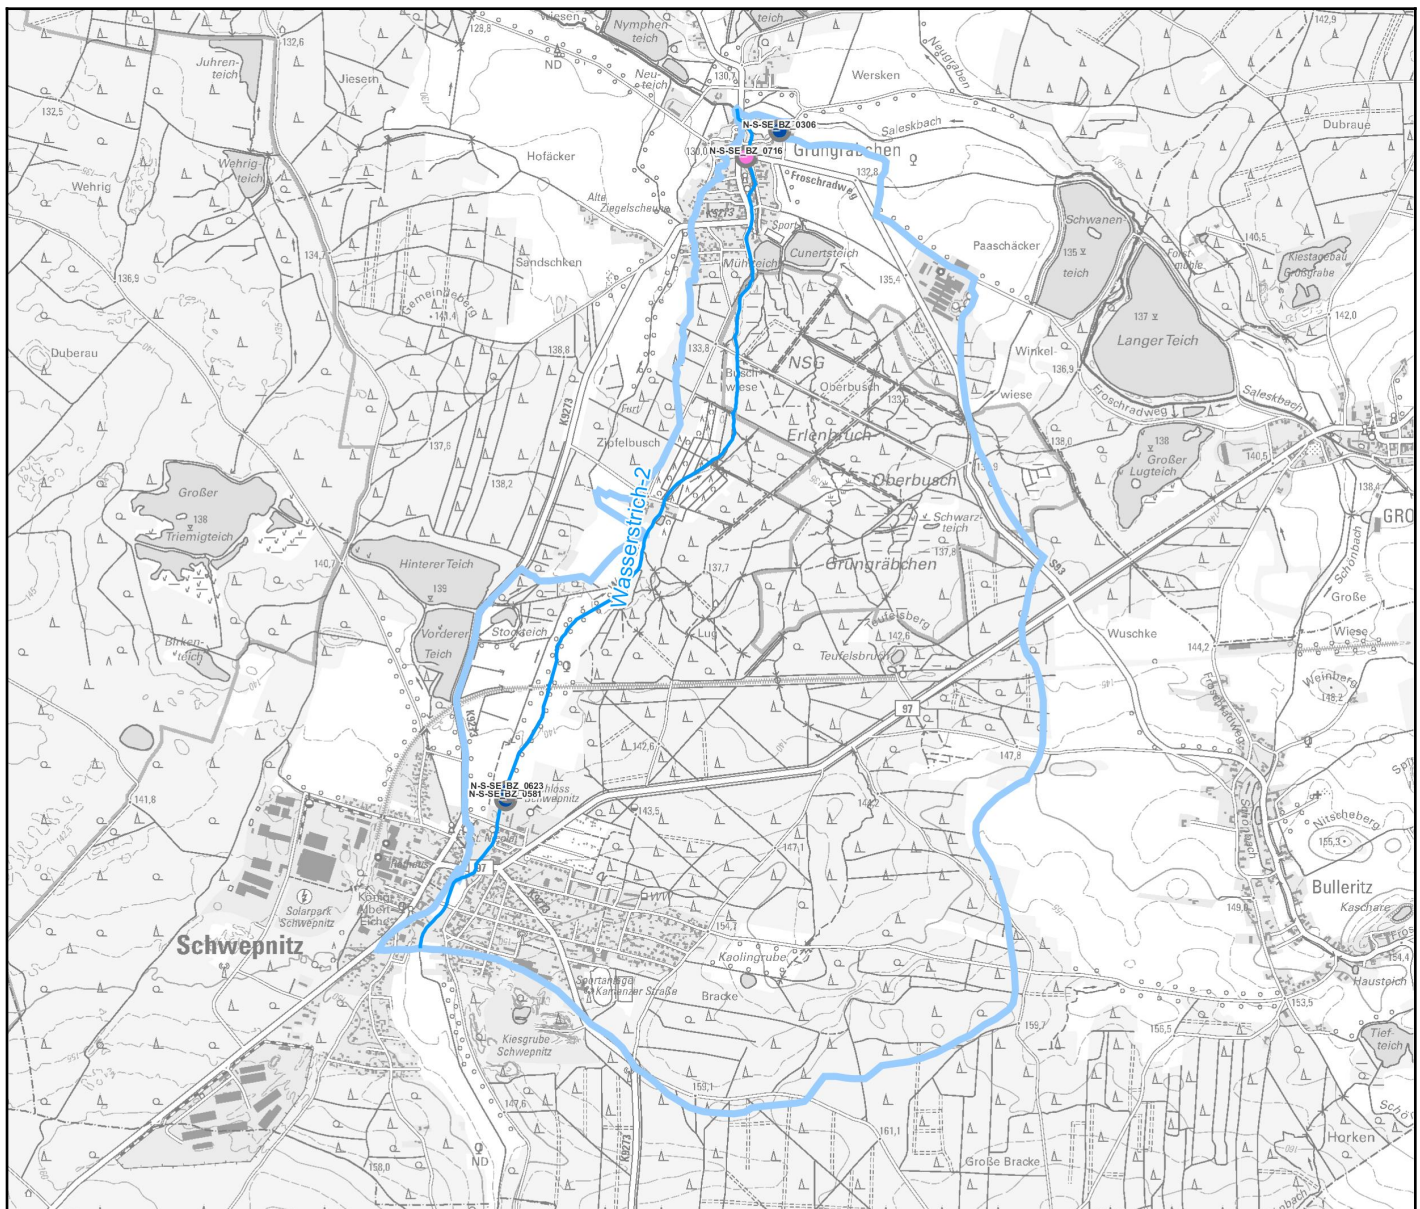
## Maßnahmen am Oberflächenwasserkörper

○ WRRL-Maßnahmen der rAG

□ HWRM-RL-Maßnahmen der LTV

Maßnahmen der Regionalen Arbeitsgruppen (Meldestand: 22.06.2026)
