## Pulsnitz-2 (DESN\_5382-2)

### 1. Allgemeine Angaben zum Oberflächenwasserkörper (OWK)

### 5. Bewertung Ökologischer Zustand/Ökologisches Potenzial 2021

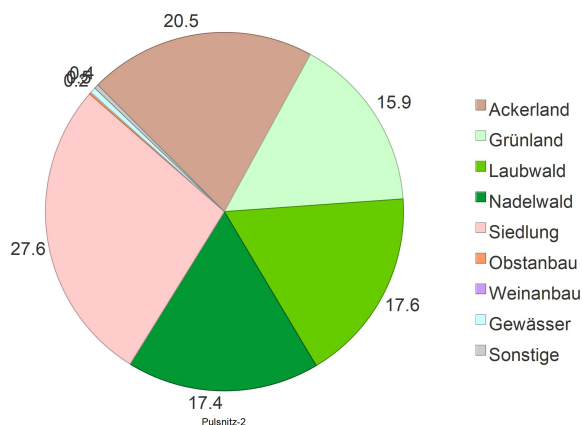
### 2. Landnutzung bezogen auf das Eigeneinzugsgebiet (nur sachsenweit, Angabe in Prozent)

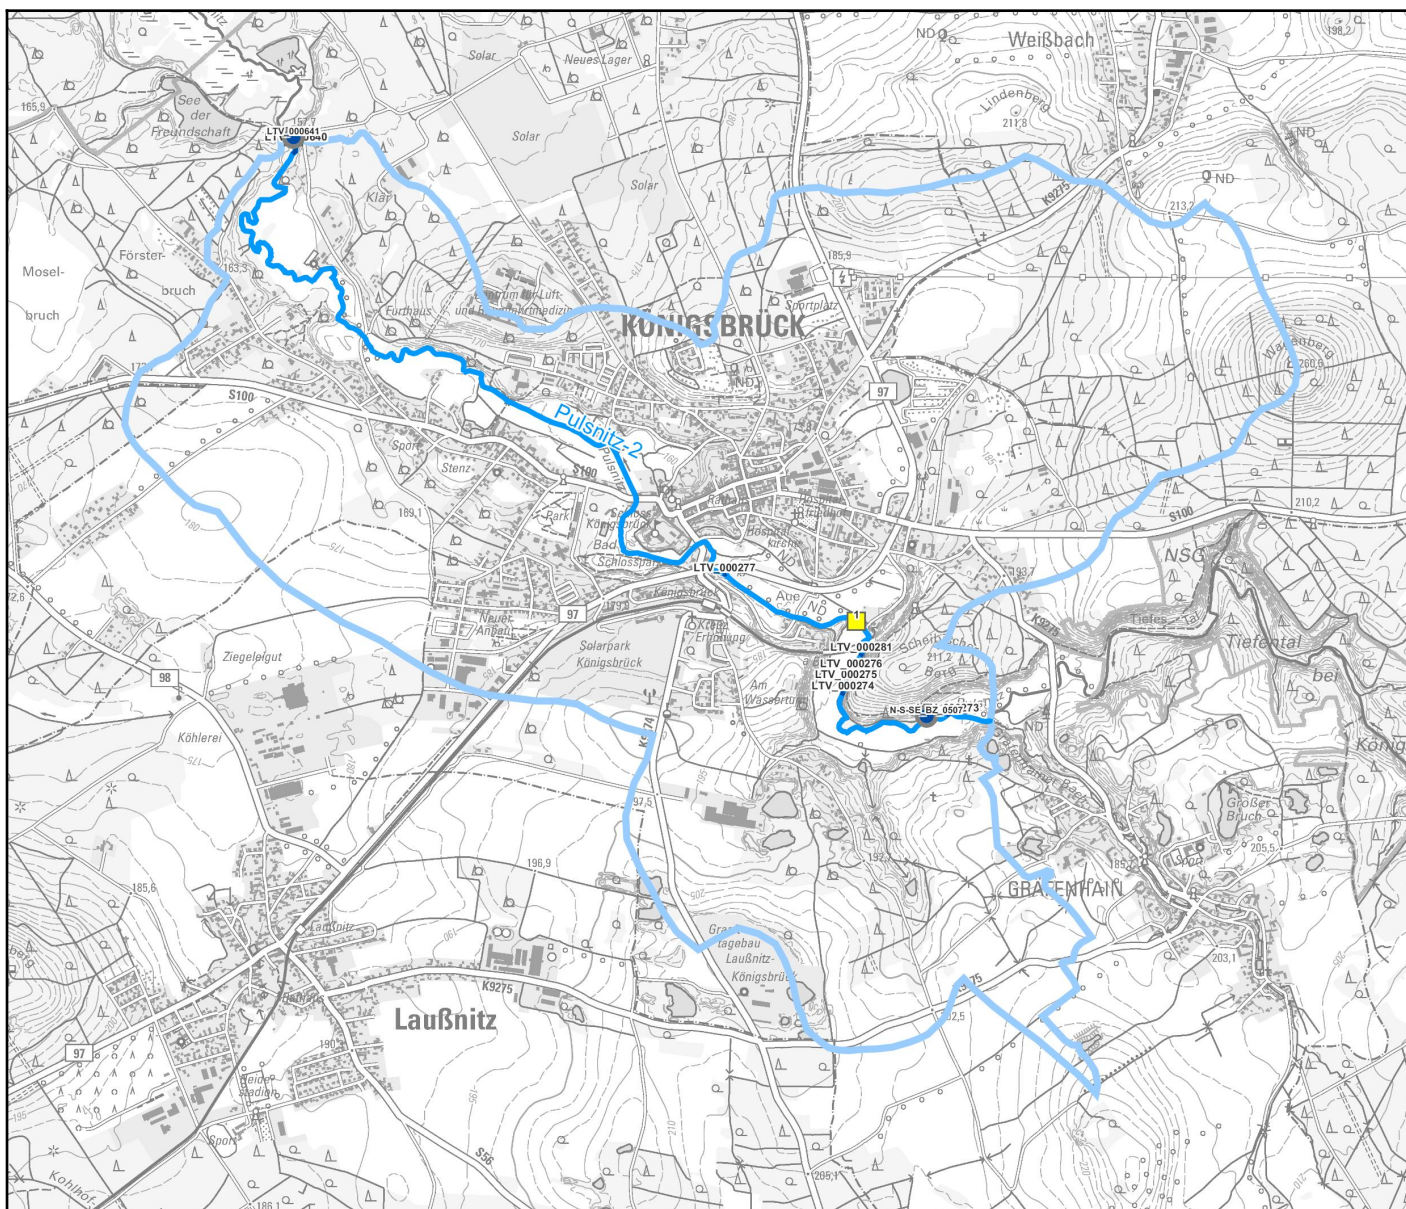
### Maßnahmen am Oberflächenwasserkörper

○ WRRL-Maßnahmen der rAG

□ HWRM-RL-Maßnahmen der LTV

Bauliche Maßnahmen der Landestalsperrenverwaltung Sachsen gem. Hochwasserrisikomanagentrichtlinie (HWRM-RL)  
(Berichtsstand 12/2020)

| LAWA-Nr. | Nr. in Karte | Maßnahmen-Bezeichnung | Status |
| 317 | 1 | Ausbau, Ertüchtigung bzw. Neubau von stationären und mobilen Schutzeinrichtungen | in Planung |
| 317 | 2 | Ausbau, Ertüchtigung bzw. Neubau von stationären und mobilen Schutzeinrichtungen | abgeschlossen |
