## Steinbach (DESN\_538414)

### 1. Allgemeine Angaben zum Oberflächenwasserkörper (OWK)

## 5. Bewertung Ökologischer Zustand/Ökologisches Potenzial 2021

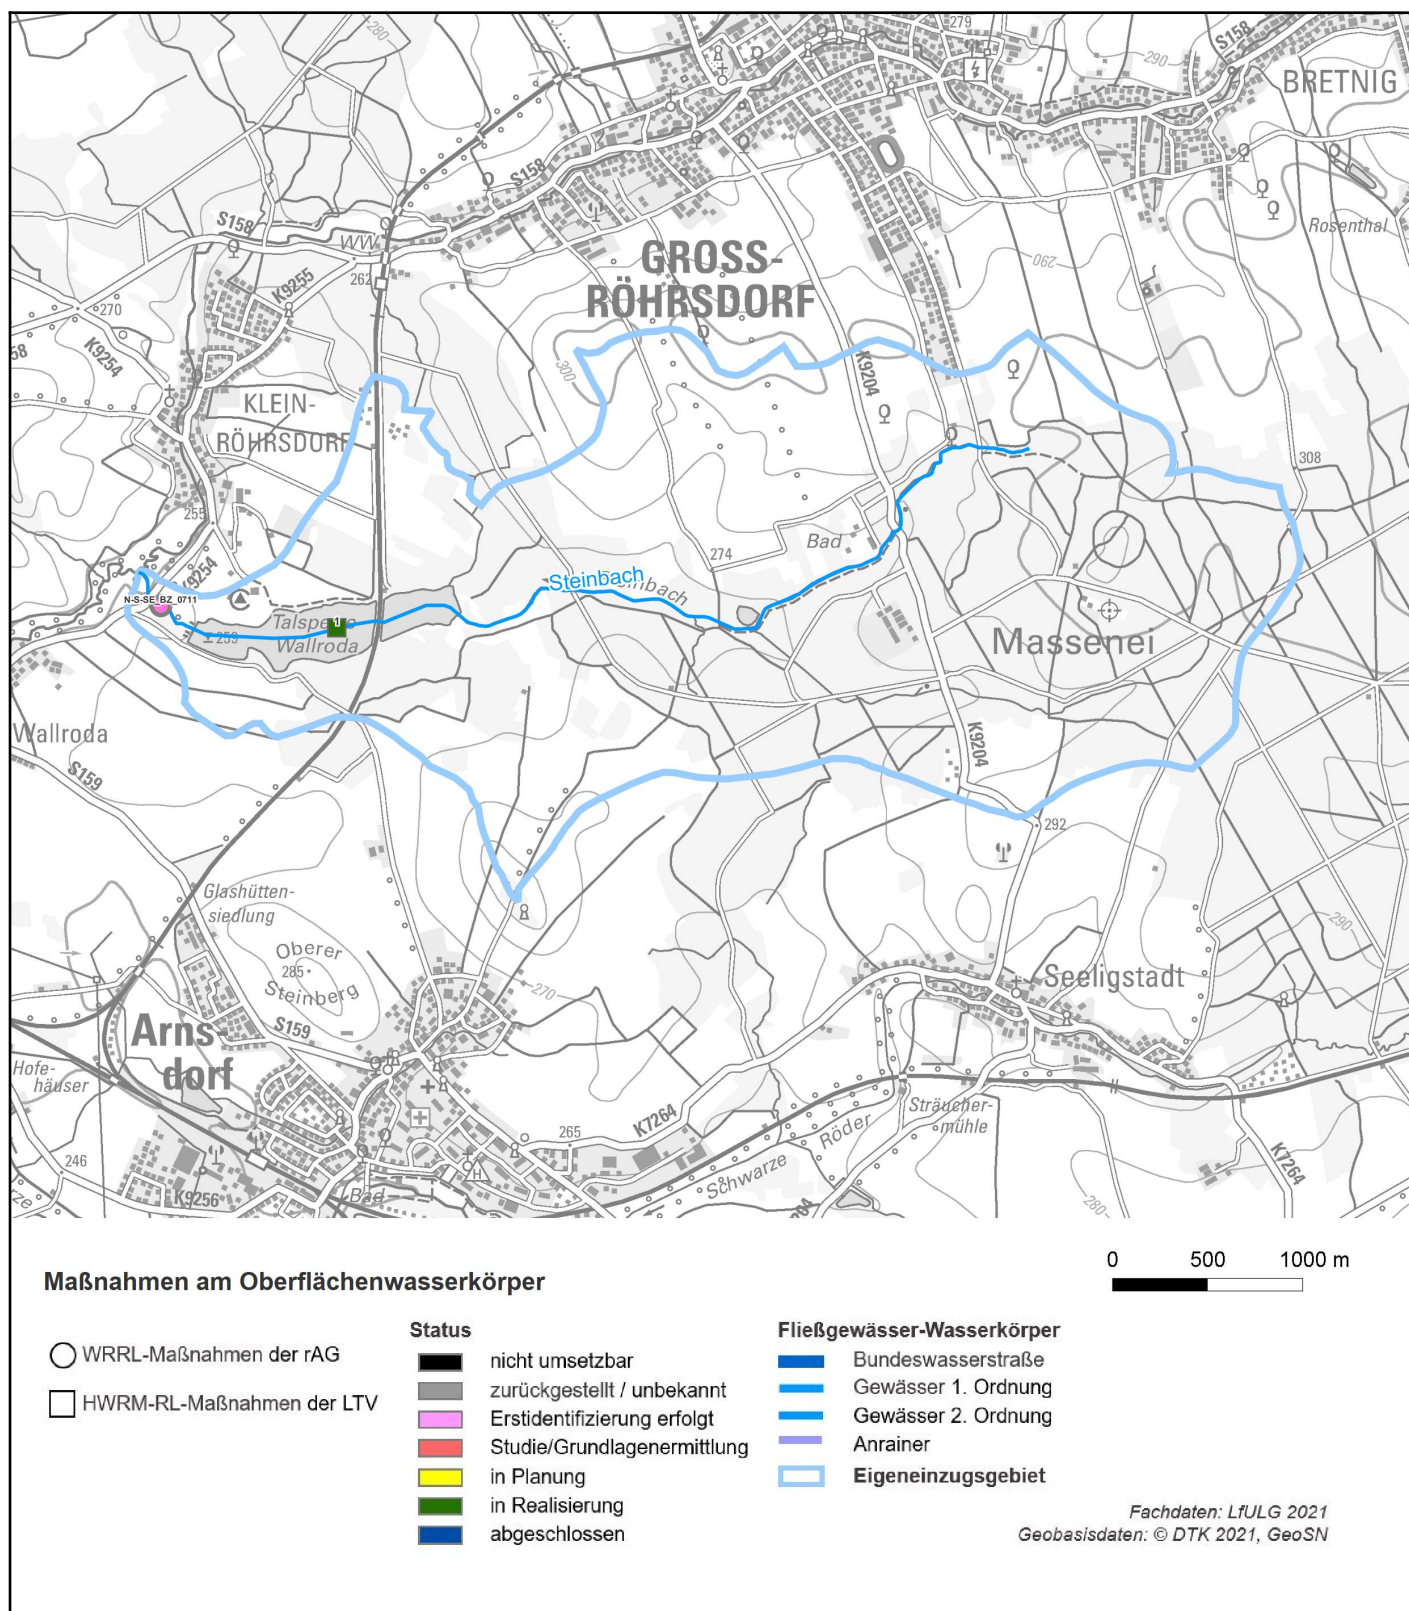
[Link zu einer interaktiven Kartendarstellung der Maßnahmen. Nicht in jedem Fall kann genaue Lage der Maßnahme angegeben werden.](#)

Bauliche Maßnahmen der Landestalsperrenverwaltung Sachsen gem. Hochwasserrisikomanagementrichtlinie (HWRM-RL)  
(Berichtsstand 12/2020)

| LAWA-Nr. | Nr. in Karte | Maßnahmen-Bezeichnung | Status |
|---|---|---|---|
| 316 | 1 | Betrieb, Unterhaltung und Sanierung von<br>Hochwasserrückhalteräumen und Stauanlagen | in Realisierung |
