Mulde-1 (DESN_54-1)

1. Allgemeine Angaben zum Oberflächenwasserkörper (OWK)

Gewässerart	Fließgewässer
OWK-ID	DESN_54-1
OWK-Name	Mulde-1
Verlauf ab	Quelle
Verlauf bis	oberhalb Talsperre Muldenberg
Länge	2,94 km
Eigeneinzugsgebiet	5,99 km ²
Gesamteinzugsgebiet	5,99 km ²
Gewässername	Rote Mulde
Gewässerordnung	2
Wasserkörpereinstufung	natürlich (NWB)

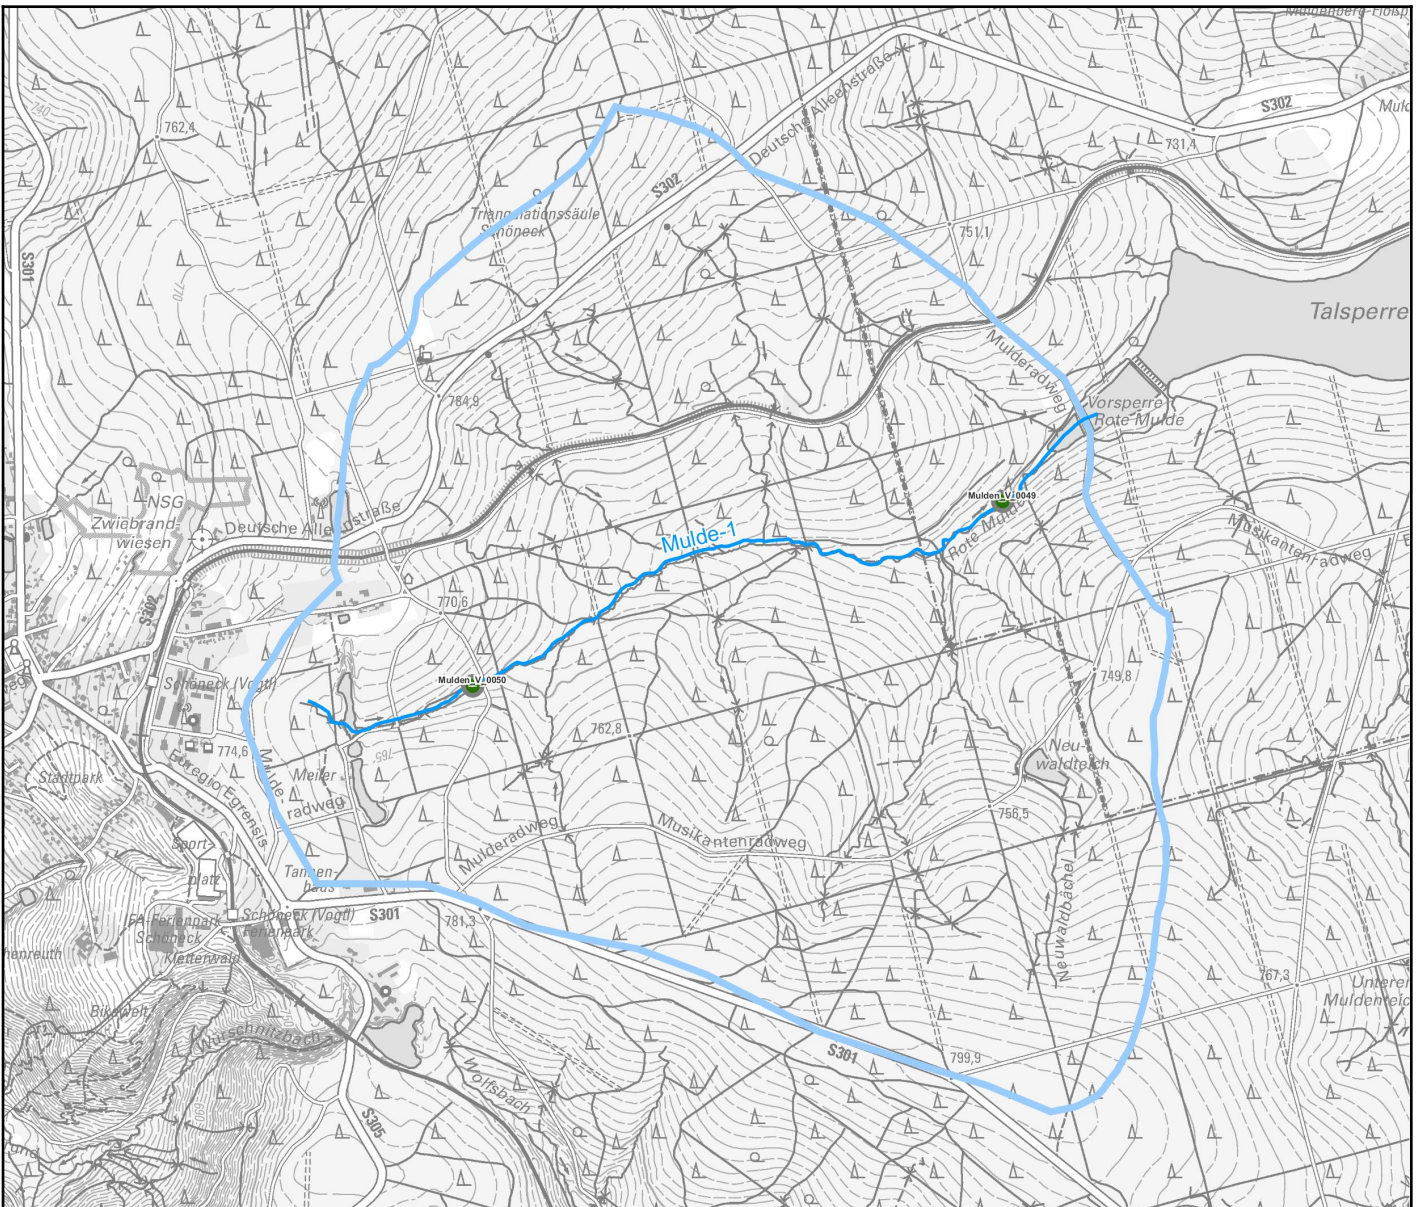
Maßnahmen am Oberflächenwasserkörper

○	WRRL-Maßnahmen der rAG	Status	■	nicht umsetzbar	Fließgewässer-Wasserkörper	■	Bundeswasserstraße
□	HWRM-RL-Maßnahmen der LTV		■	zurückgestellt / unbekannt	■	■	Gewässer 1. Ordnung
			■	Erstidentifizierung erfolgt	■	■	Gewässer 2. Ordnung
			■	Studie/Grundlagenermittlung	■	■	Anrainer
			■	in Planung	■	■	Eigeneinzugsgebiet
			■	in Realisierung			
			■	abgeschlossen

LAWA-Nr.	Maßnahmengcode	LAWA-Bezeichnung	Status
36	Mulden_V_0050	Maßnahmen zur Reduzierung der Belastungen aus anderen diffusen Quellen	in Realisierung
70	Mulden_V_0049	Maßnahmen zur Habitatverbesserung durch Initiieren/Zulassen einer eigendynamischen Gewässerentwicklung	in Realisierung
73	Mulden_V_0050	Maßnahmen zur Habitatverbesserung im Uferbereich	in Realisierung
503	MM_42340	Informations- und Fortbildungs-maßnahmen	abgeschlossen
503	MM_42365	Informations- und Fortbildungs-maßnahmen	abgeschlossen
503	MM_42476	Informations- und Fortbildungs-maßnahmen	abgeschlossen
503	MM_42479	Informations- und Fortbildungs-maßnahmen	in Realisierung
