## Würschnitz-2 (DESN\_54182-2)

### 1. Allgemeine Angaben zum Oberflächenwasserkörper (OWK)

### 5. Bewertung Ökologischer Zustand/Ökologisches Potenzial 2021

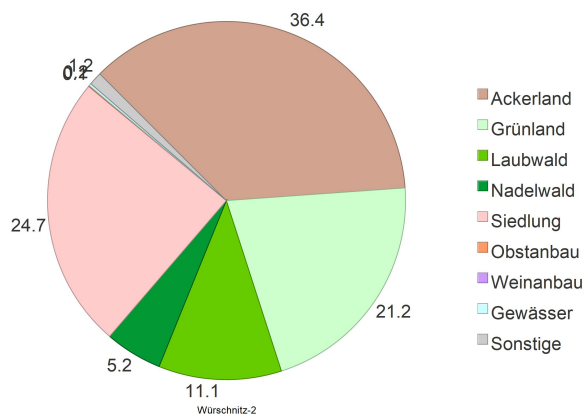
### 2. Landnutzung bezogen auf das Eigeneinzugsgebiet (nur sachsenweit, Angabe in Prozent)

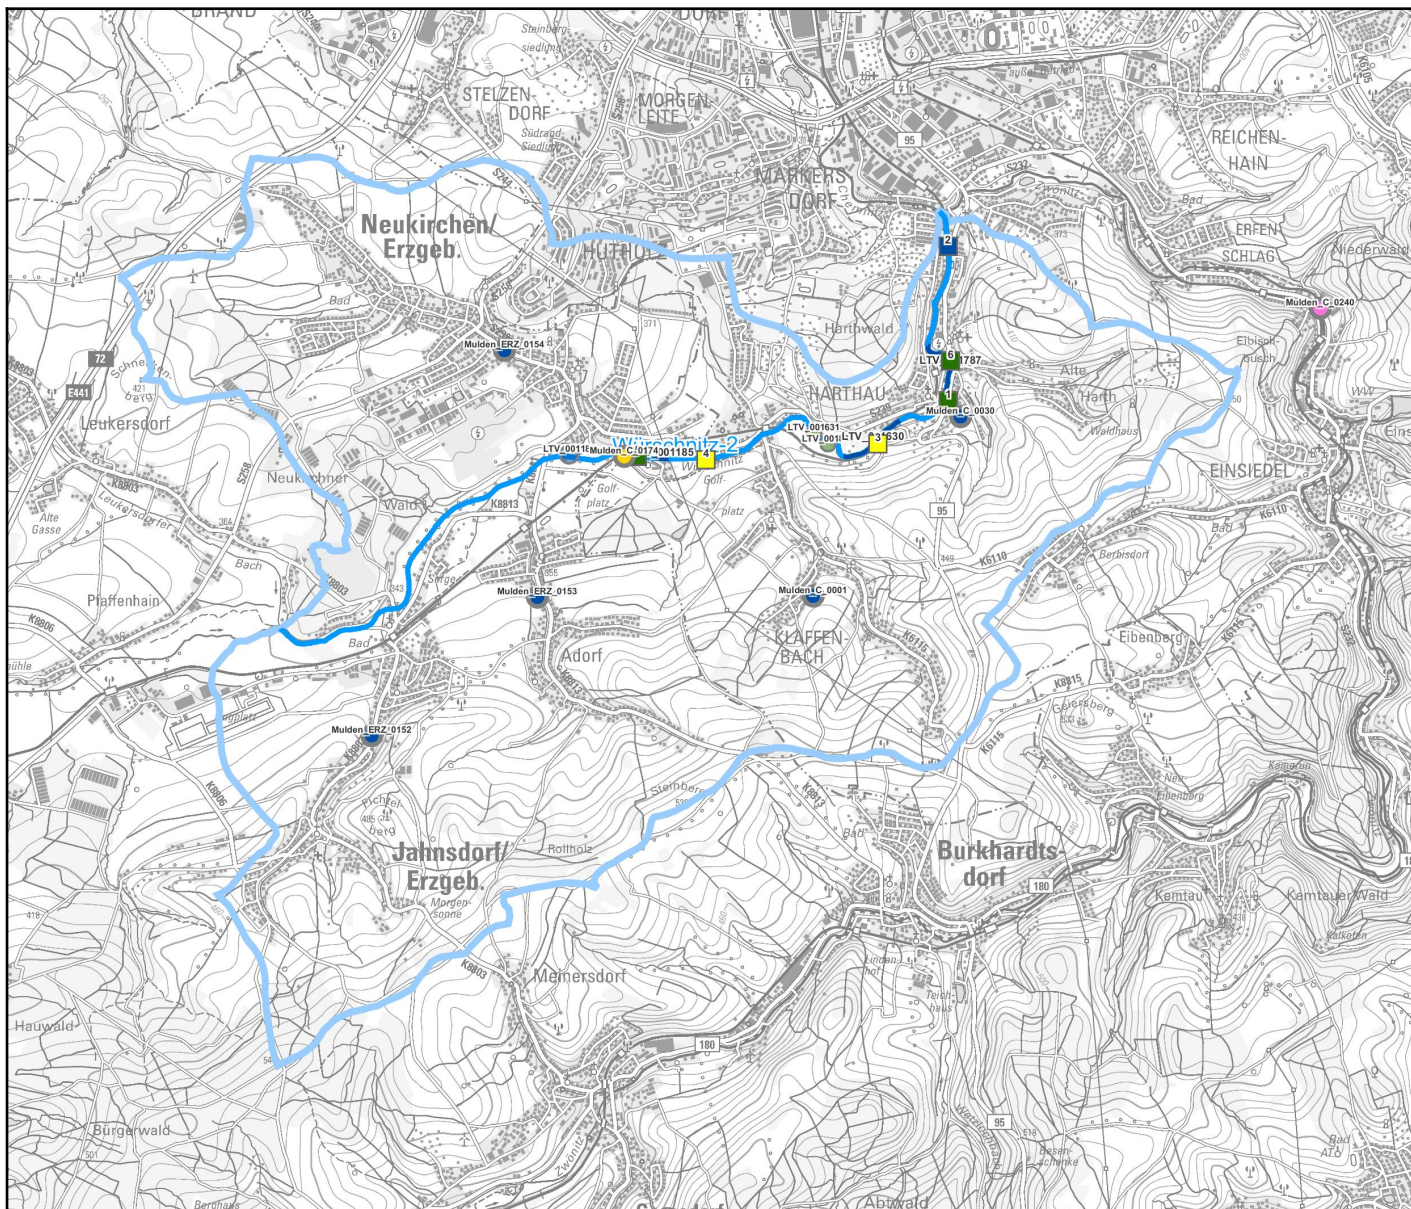
## Maßnahmen am Oberflächenwasserkörper

○ WRRL-Maßnahmen der rAG

□ HWRM-RL-Maßnahmen der LTV

| Bauliche Maßnahmen der Landestalsperrenverwaltung Sachsen gem. Hochwasserrisikomanagementrichtlinie (HWRM-RL)<br>(Berichtsstand 12/2020) | | | |
|---|---|---|---|
| LAWA-Nr. | Nr. in Karte | Maßnahmen-Bezeichnung | Status |
| 317 | 1 | Ausbau, Ertüchtigung bzw. Neubau von stationären und mobilen Schutzeinrichtungen | in Realisierung |
| 317 | 2 | Ausbau, Ertüchtigung bzw. Neubau von stationären und mobilen Schutzeinrichtungen | abgeschlossen |
| 317 | 3 | Ausbau, Ertüchtigung bzw. Neubau von stationären und mobilen Schutzeinrichtungen | in Planung |
| 317 | 4 | Ausbau, Ertüchtigung bzw. Neubau von stationären und mobilen Schutzeinrichtungen | in Planung |
| 317 | 5 | Ausbau, Ertüchtigung bzw. Neubau von stationären und mobilen Schutzeinrichtungen | in Realisierung |
| 317 | 6 | Ausbau, Ertüchtigung bzw. Neubau von stationären und mobilen Schutzeinrichtungen | in Realisierung |
