## Leukersdorfer Bach (DESN\_541824)

### 1. Allgemeine Angaben zum Oberflächenwasserkörper (OWK)

## 5. Bewertung Ökologischer Zustand/Ökologisches Potenzial 2021

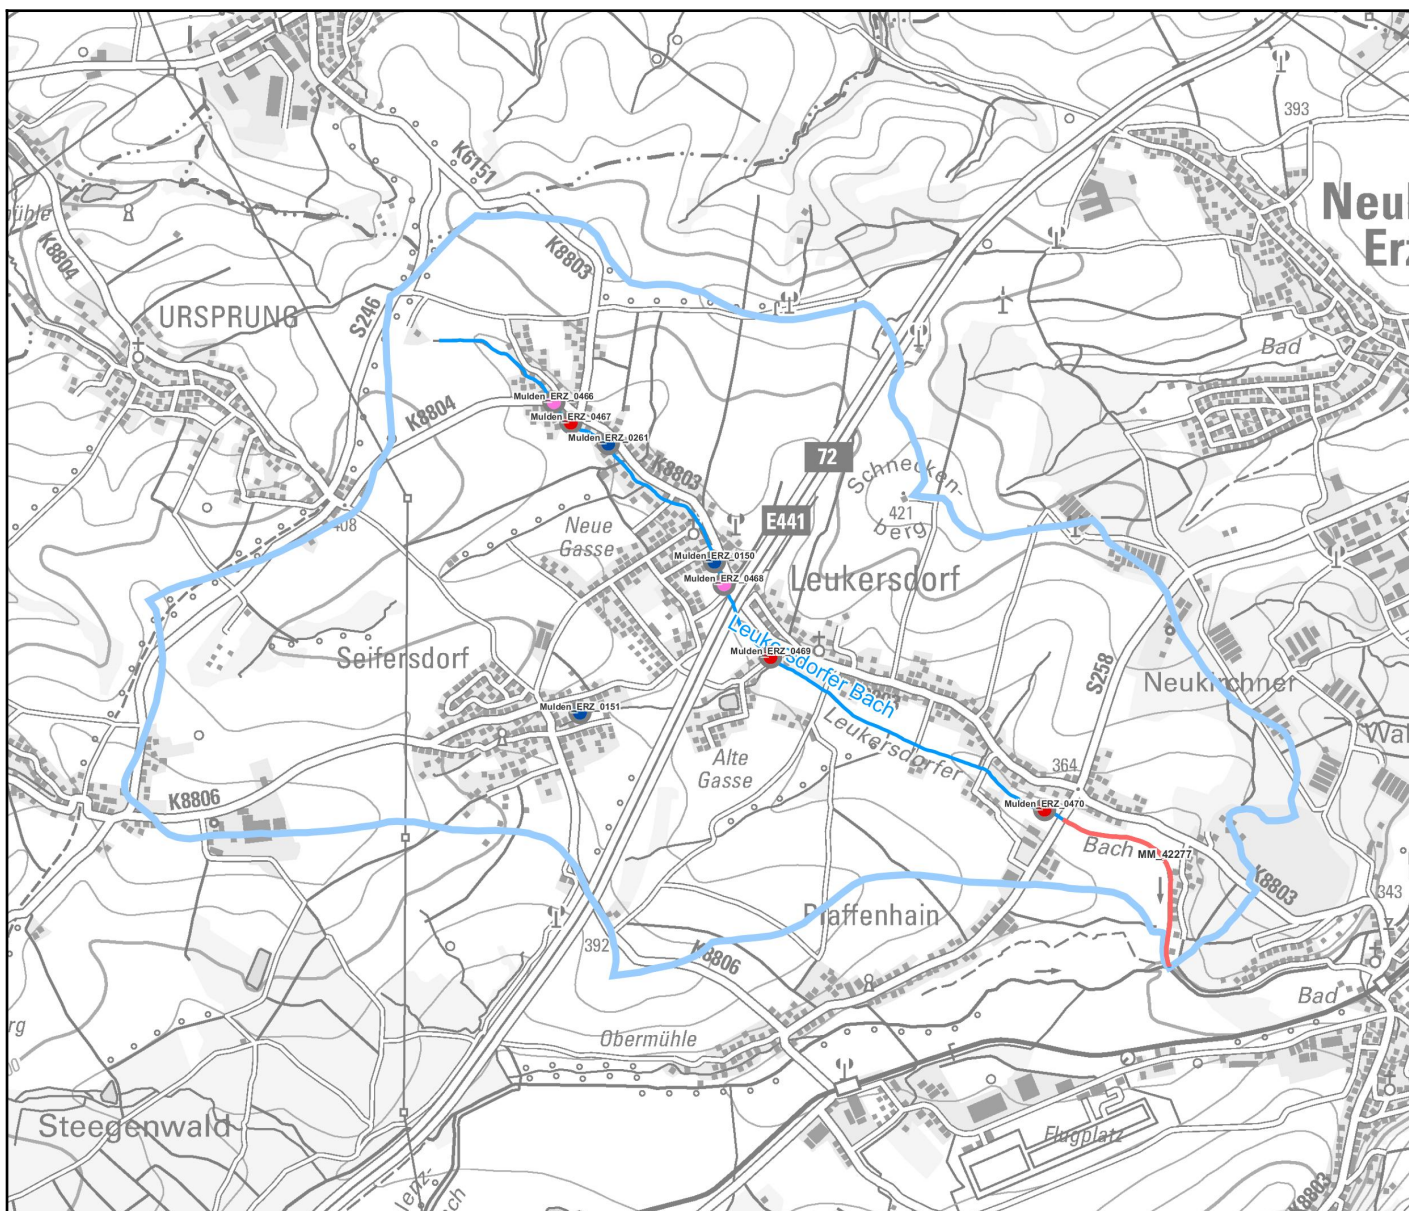
## Maßnahmen am Oberflächenwasserkörper

○ WRRL-Maßnahmen der rAG

□ HWRM-RL-Maßnahmen der LTV

- nicht umsetzbar
- zurückgestellt / unbekannt
- Erstidentifizierung erfolgt
- Studie/Grundlagenermittlung
- in Planung
- in Realisierung
- abgeschlossen
