## Oberreichenbacher Bach (DESN\_542414)

### 1. Allgemeine Angaben zum Oberflächenwasserkörper (OWK)

## 5. Bewertung Ökologischer Zustand/Ökologisches Potenzial 2021

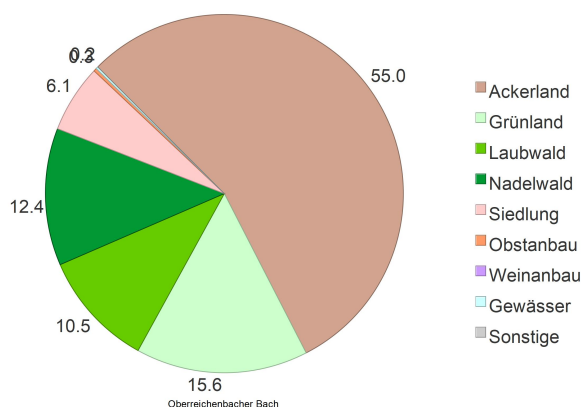
## 2. Landnutzung bezogen auf das Eigeneinzugsgebiet (nur sachsenweit, Angabe in Prozent)

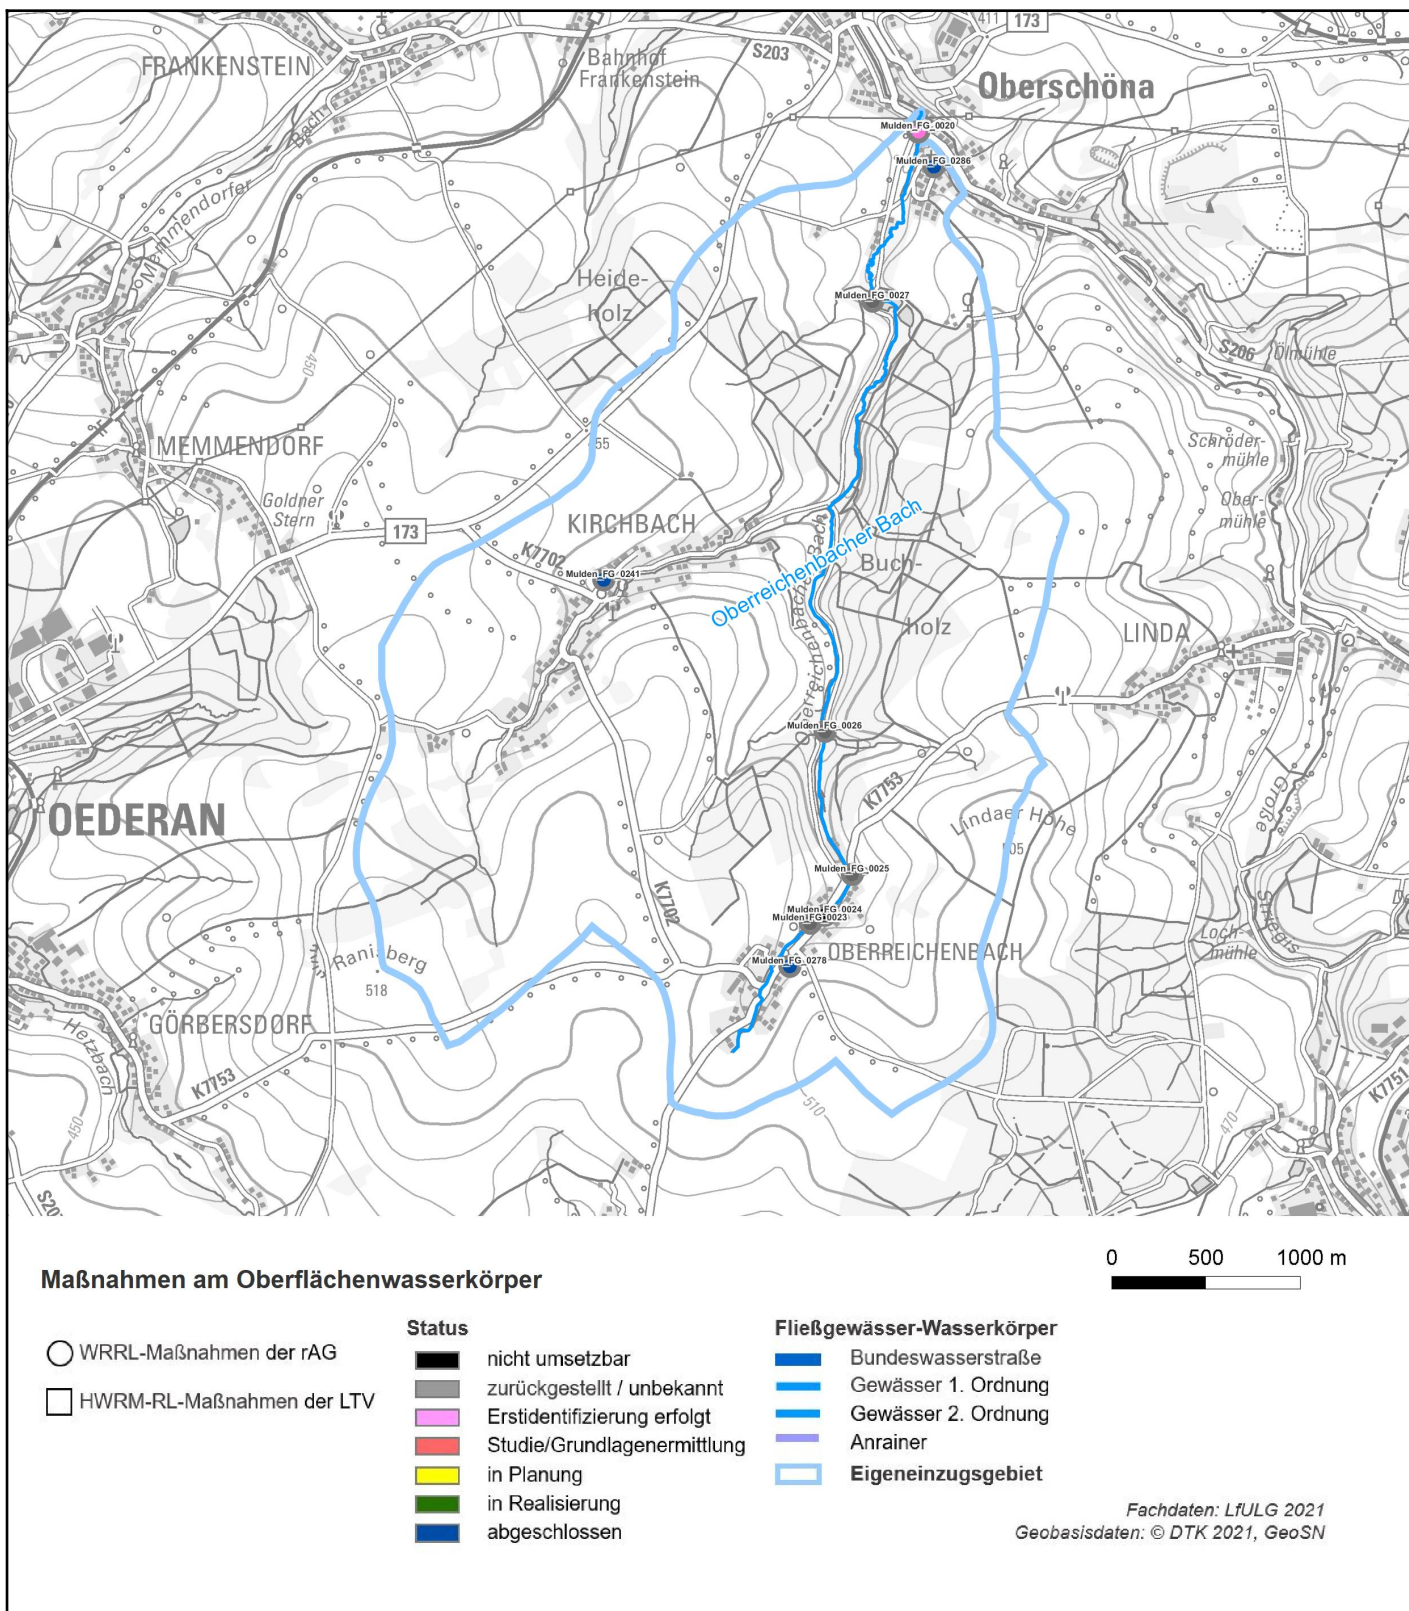
[Link zu einer interaktiven Kartendarstellung der Maßnahmen. Nicht in jedem Fall kann genaue Lage der Maßnahme angegeben werden.](#)
