## Rauschenbach (DESN\_542648)

### 1. Allgemeine Angaben zum Oberflächenwasserkörper (OWK)

## 5. Bewertung Ökologischer Zustand/Ökologisches Potenzial 2021

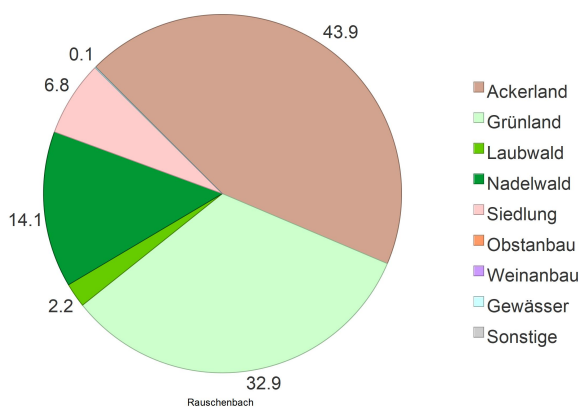
### 2. Landnutzung bezogen auf das Eigeneinzugsgebiet (nur sachsenweit, Angabe in Prozent)

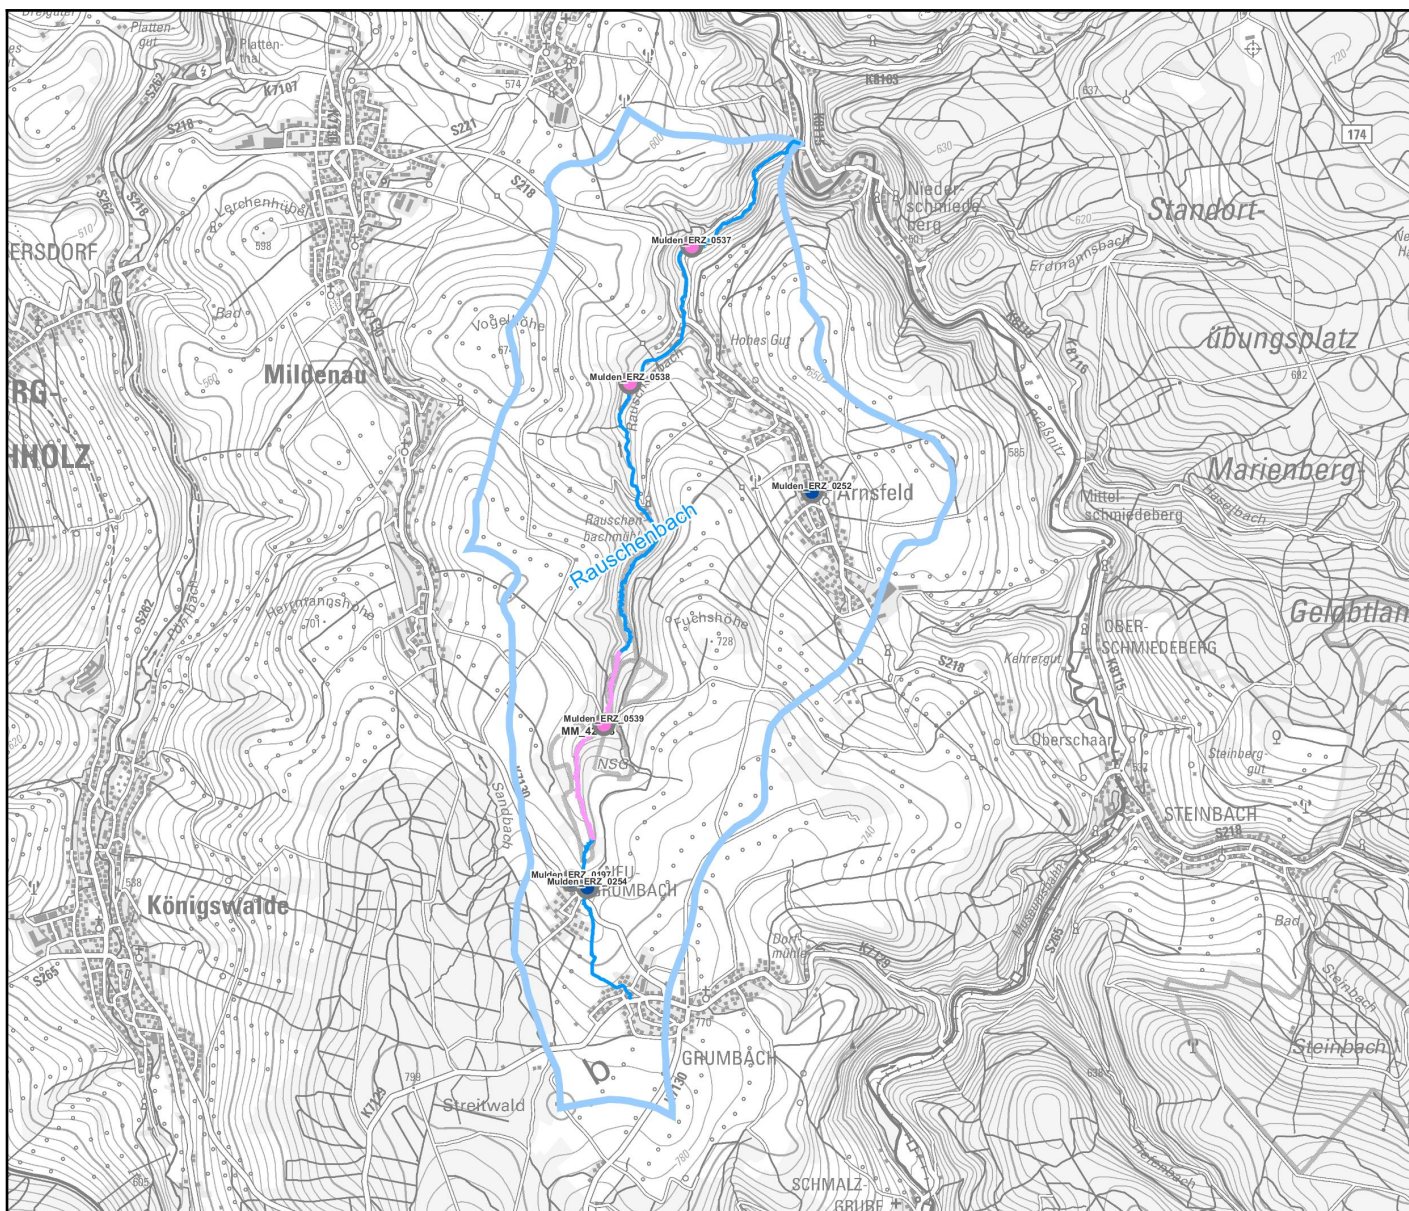
## Maßnahmen am Oberflächenwasserkörper

- WRRL-Maßnahmen der rAG
- HWRM-RL-Maßnahmen der LTV

- nicht umsetzbar
- zurückgestellt / unbekannt
- Erstidentifizierung erfolgt
- Studie/Grundlagenermittlung
- in Planung
- in Realisierung
- abgeschlossen
