## Richzenhainer Bach-2 (DESN\_5426978-2)

### 1. Allgemeine Angaben zum Oberflächenwasserkörper (OWK)

### 5. Bewertung Ökologischer Zustand/Ökologisches Potenzial 2021

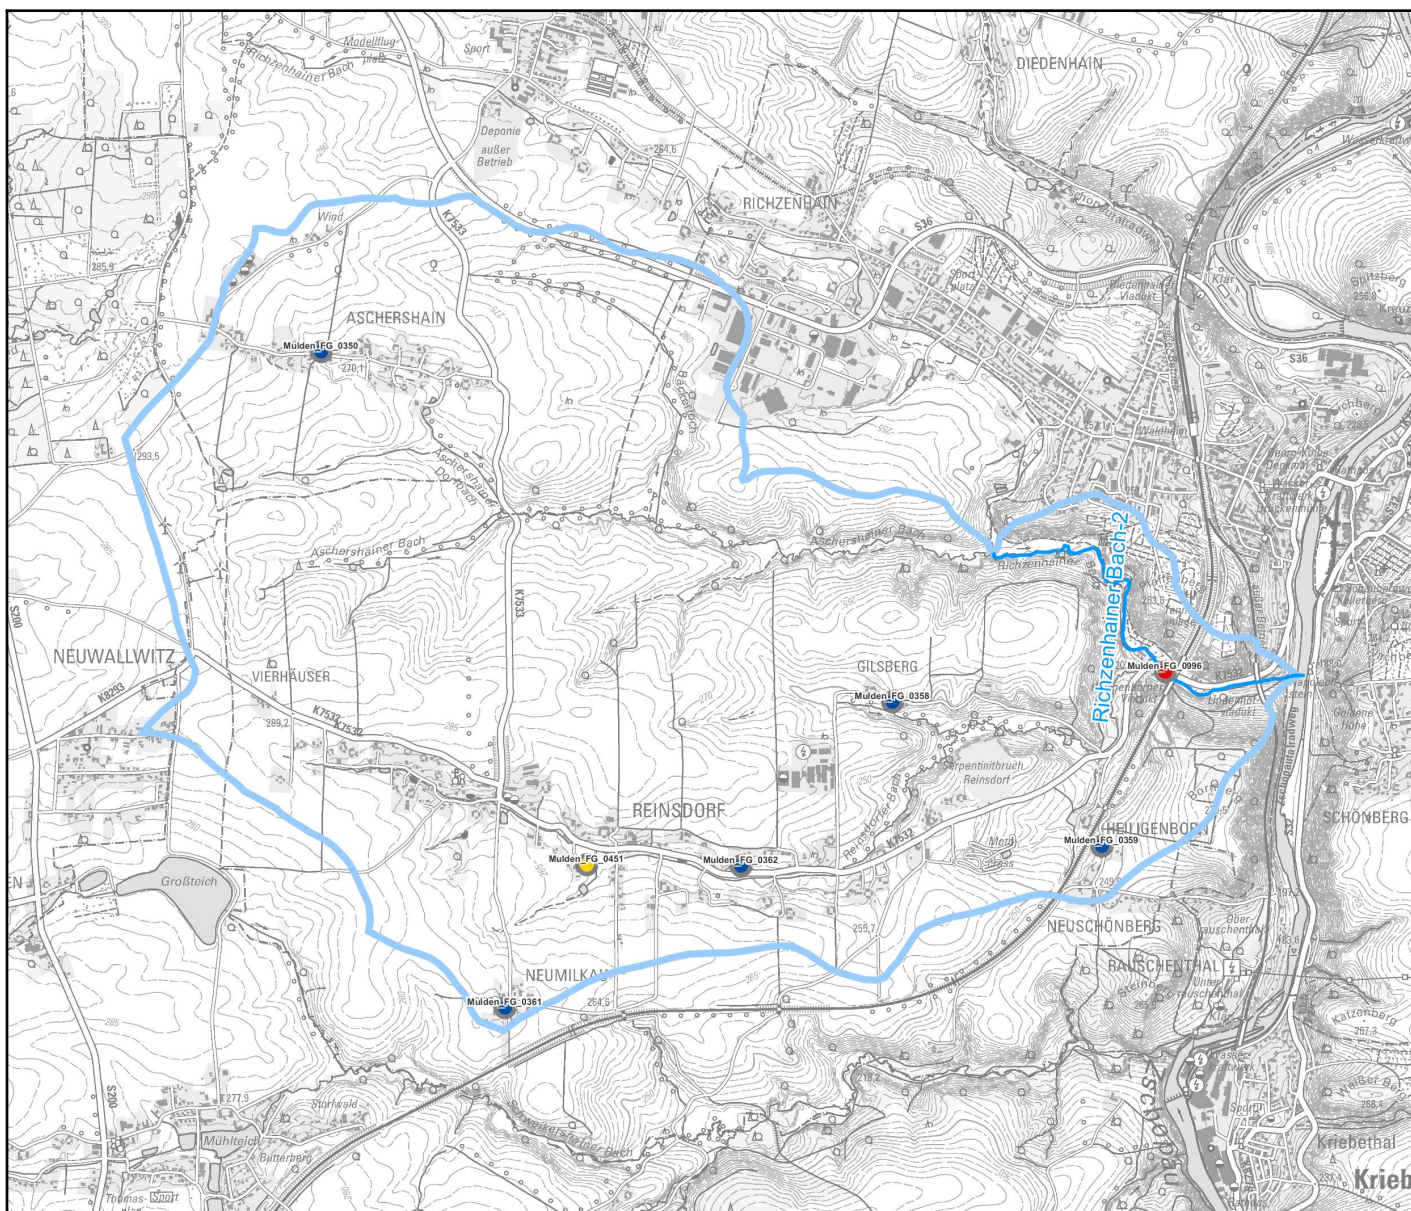
## Maßnahmen am Oberflächenwasserkörper

○ WRRL-Maßnahmen der rAG

□ HWRM-RL-Maßnahmen der LTV

- nicht umsetzbar
- zurückgestellt / unbekannt
- Erstidentifizierung erfolgt
- Studie/Grundlagenermittlung
- in Planung
- in Realisierung
- abgeschlossen

| Maßnahmen der Regionalen Arbeitsgruppen (Meldestand: 22.06.2026) | | | |
