## Thümmlitzbach (DESN\_54912)

### 1. Allgemeine Angaben zum Oberflächenwasserkörper (OWK)

## 5. Bewertung Ökologischer Zustand/Ökologisches Potenzial 2021

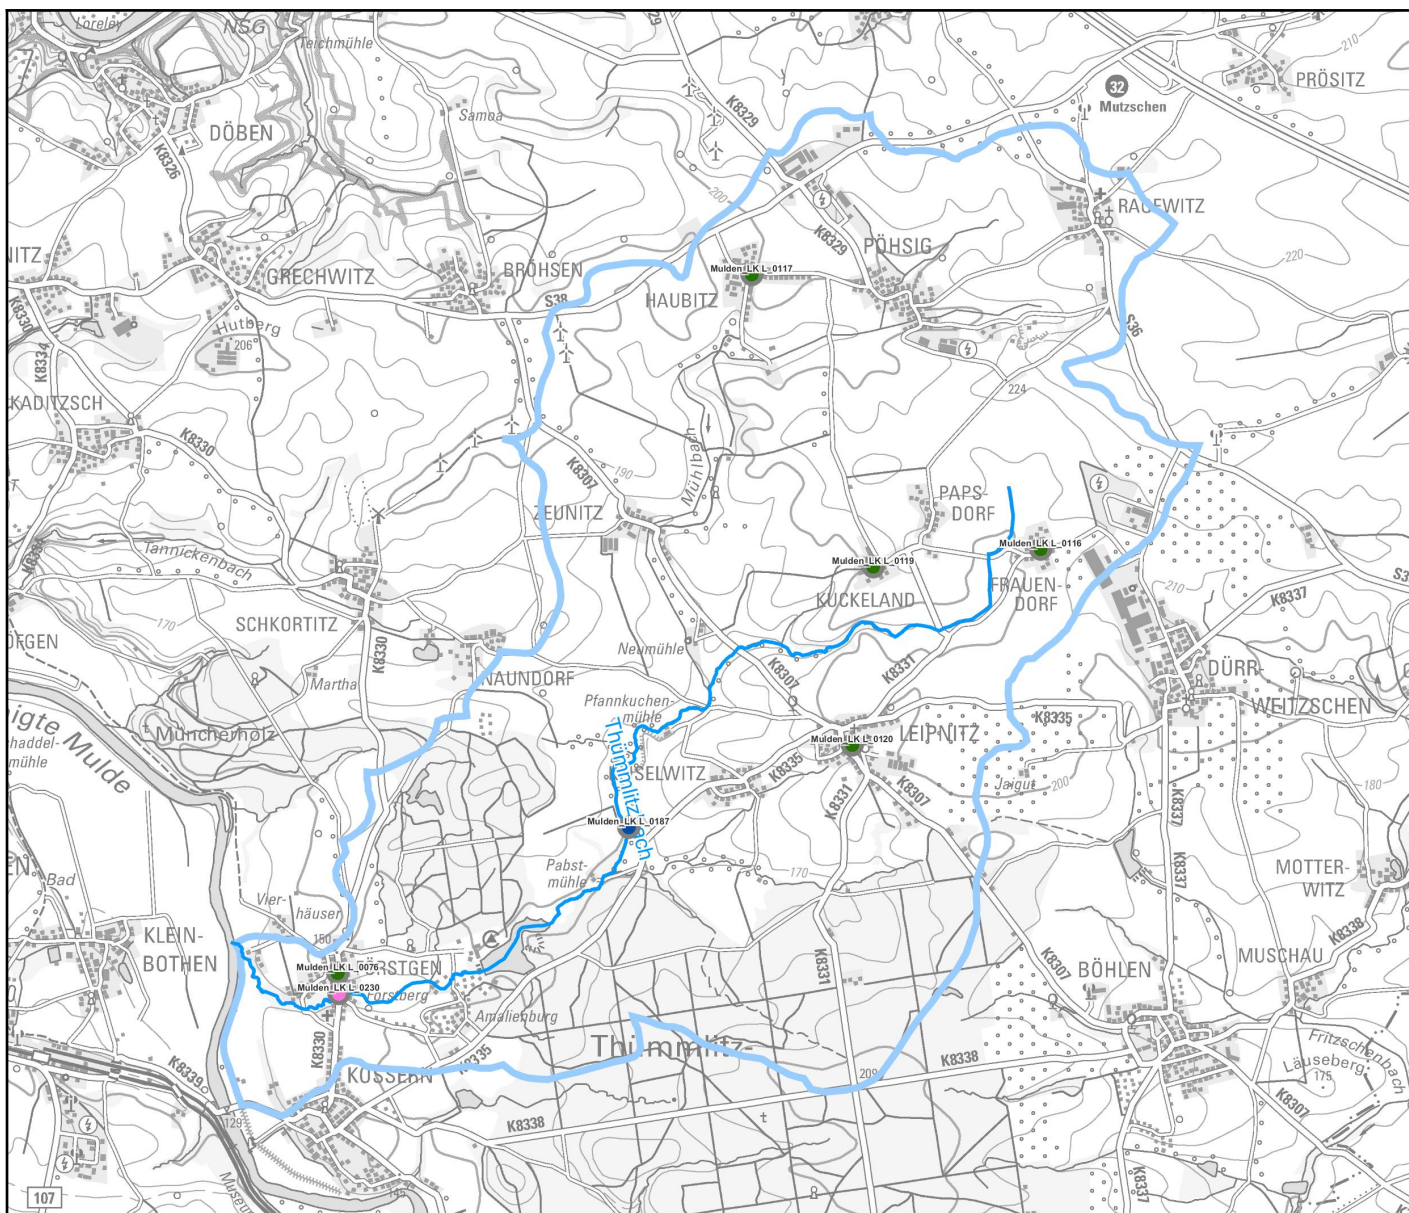
## Maßnahmen am Oberflächenwasserkörper

- WRRL-Maßnahmen der rAG
- HWRM-RL-Maßnahmen der LTV

- nicht umsetzbar
- zurückgestellt / unbekannt
- Erstidentifizierung erfolgt
- Studie/Grundlagenermittlung
- in Planung
- in Realisierung
- abgeschlossen
