## Schadelgraben (DESN\_549132)

### 1. Allgemeine Angaben zum Oberflächenwasserkörper (OWK)

| OWK-Name | Schadelgraben |

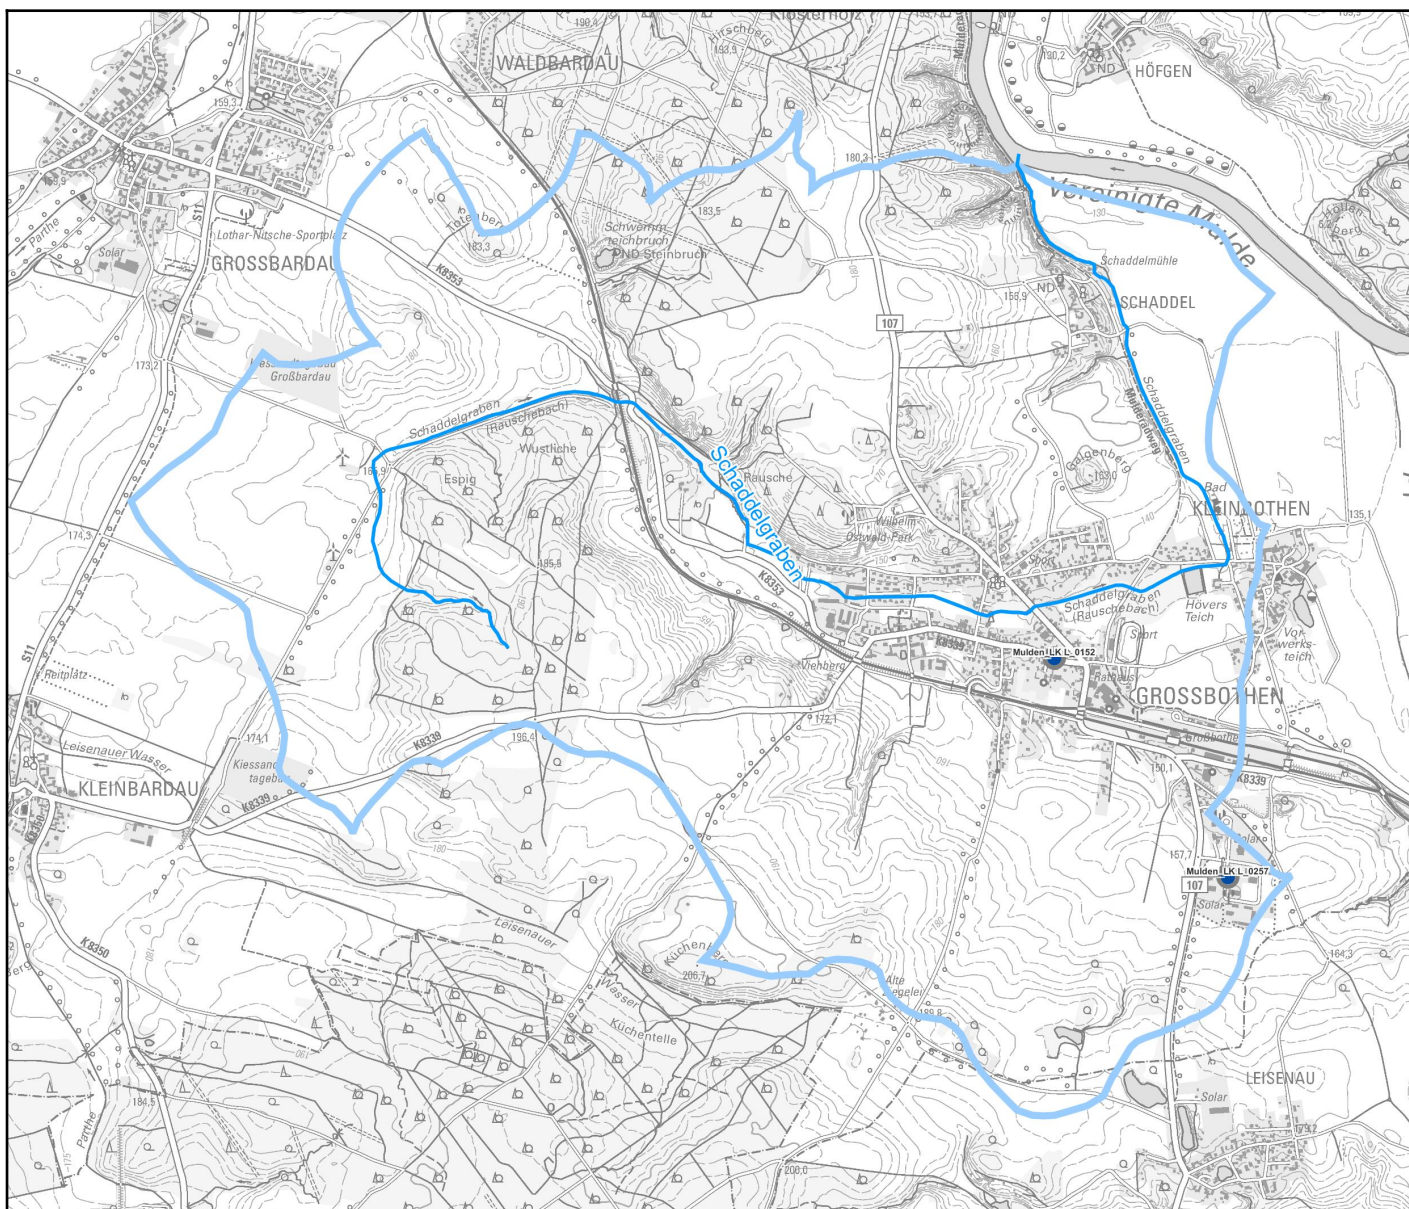
## Maßnahmen am Oberflächenwasserkörper

○ WRRL-Maßnahmen der rAG

□ HWRM-RL-Maßnahmen der LTV

| Maßnahmen der Regionalen Arbeitsgruppen (Meldestand: 22.06.2026) | | | |
