## Mutzschener Wasser-1 (DESN\_54914-1)

### 1. Allgemeine Angaben zum Oberflächenwasserkörper (OWK)

| OWK-Name | Mutzschener Wasser-1 |

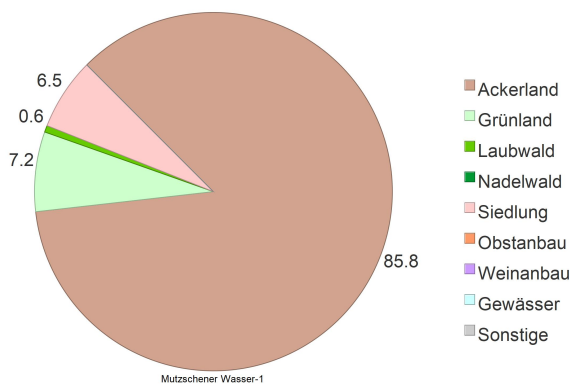
### 2. Landnutzung bezogen auf das Eigeneinzugsgebiet (nur sachsenweit, Angabe in Prozent)
