## Gienickenbach (DESN\_549718-1)

### 1. Allgemeine Angaben zum Oberflächenwasserkörper (OWK)

### 5. Bewertung Ökologischer Zustand/Ökologisches Potenzial 2021

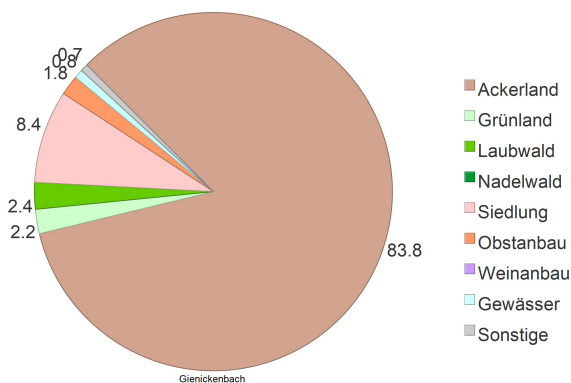
### 2. Landnutzung bezogen auf das Eigeneinzugsgebiet (nur sachsenweit, Angabe in Prozent)

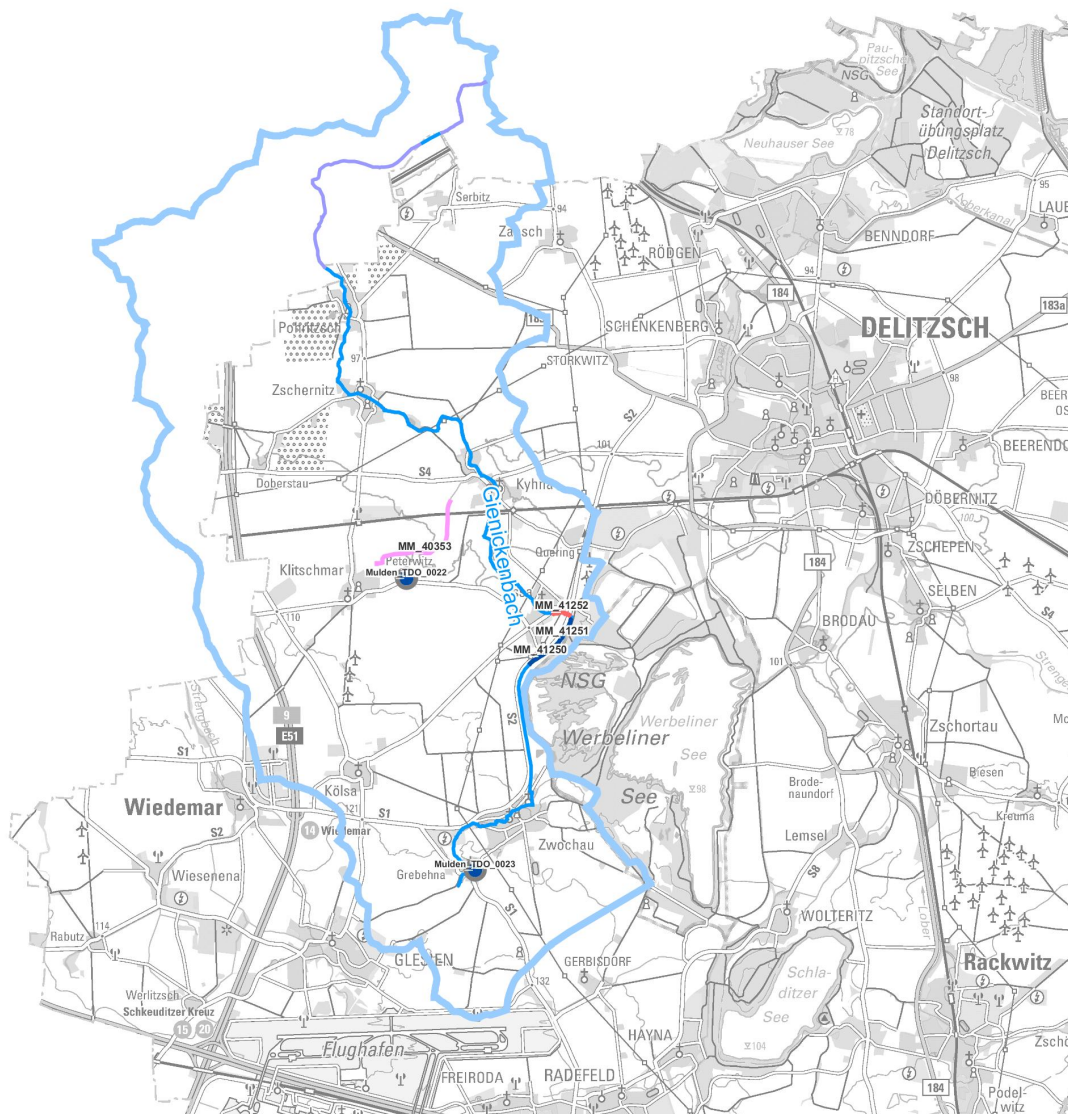
## Maßnahmen am Oberflächenwasserkörper

- WRRL-Maßnahmen der rAG
- HWRM-RL-Maßnahmen der LTV

- nicht umsetzbar
- zurückgestellt / unbekannt
- Erstidentifizierung erfolgt
- Studie/Grundlagenermittlung
- in Planung
- in Realisierung
- abgeschlossen

- Bundeswasserstraße
- Gewässer 1. Ordnung
- Gewässer 2. Ordnung
- Anrainer
- Eigeneinzugsgebiet
