## Triebel (DESN\_566138)

### 1. Allgemeine Angaben zum Oberflächenwasserkörper (OWK)

| OWK-Name | Triebel |

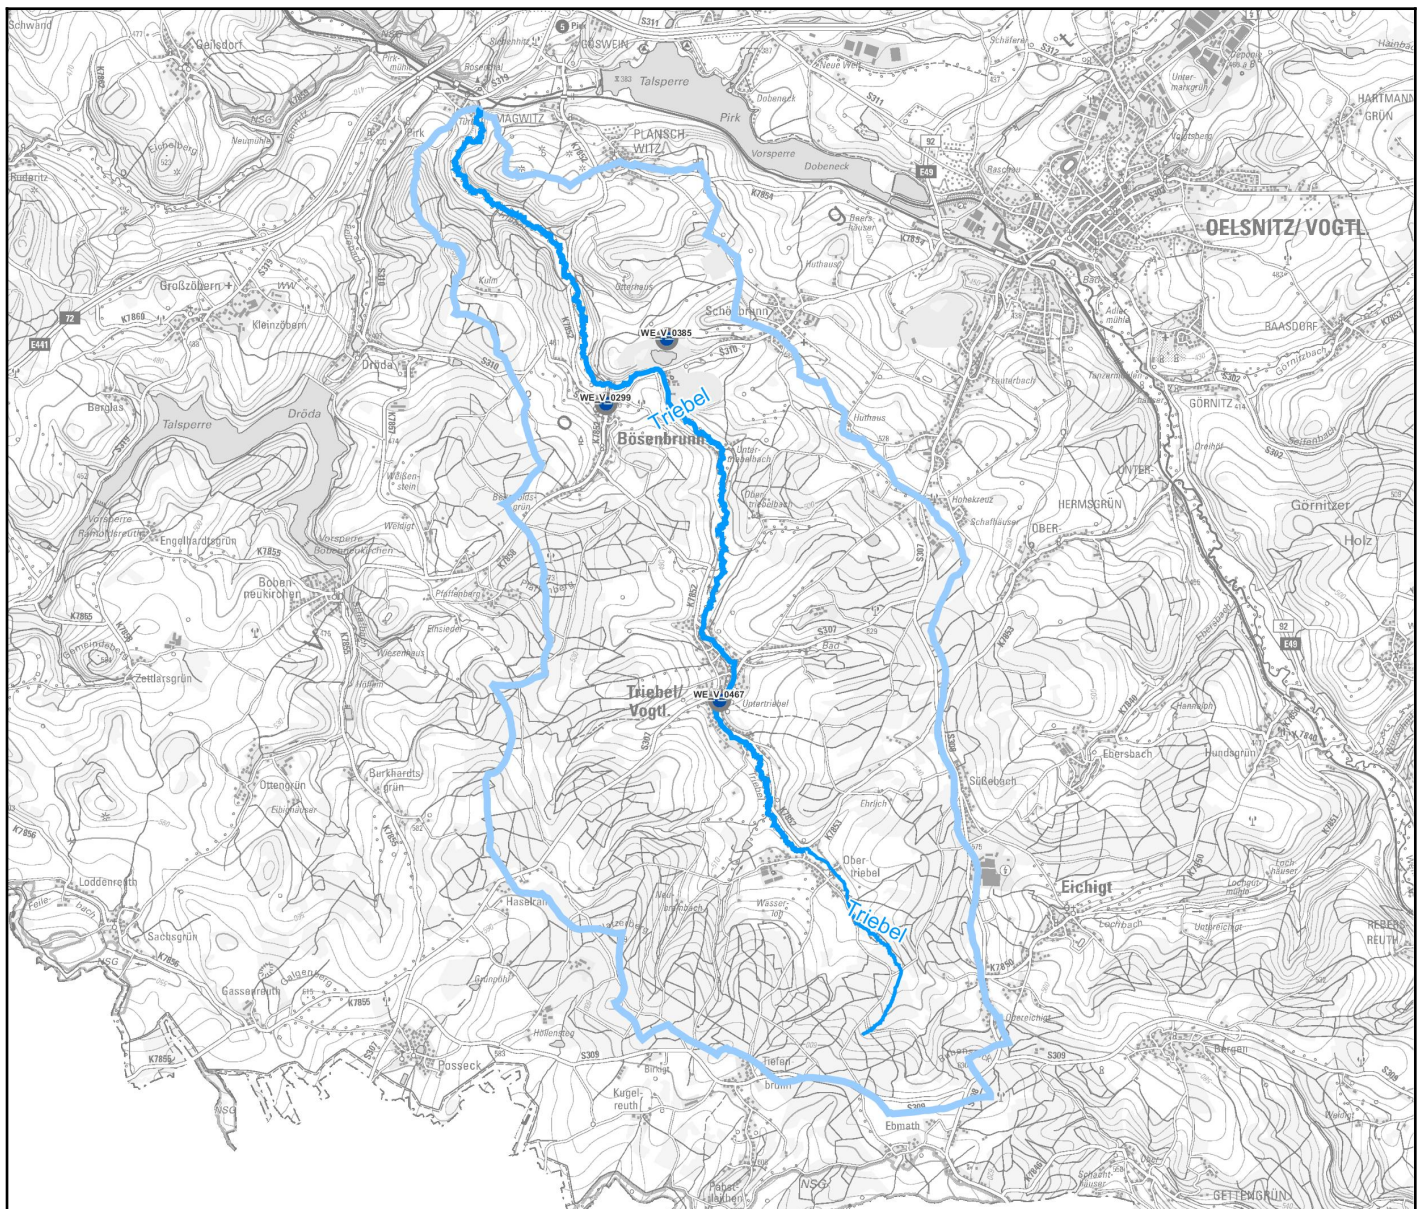
## Maßnahmen am Oberflächenwasserkörper

- WRRL-Maßnahmen der rAG
- HWRM-RL-Maßnahmen der LTV
