## Milmesbach (DESN\_566172)

### 1. Allgemeine Angaben zum Oberflächenwasserkörper (OWK)

## 5. Bewertung Ökologischer Zustand/Ökologisches Potenzial 2021

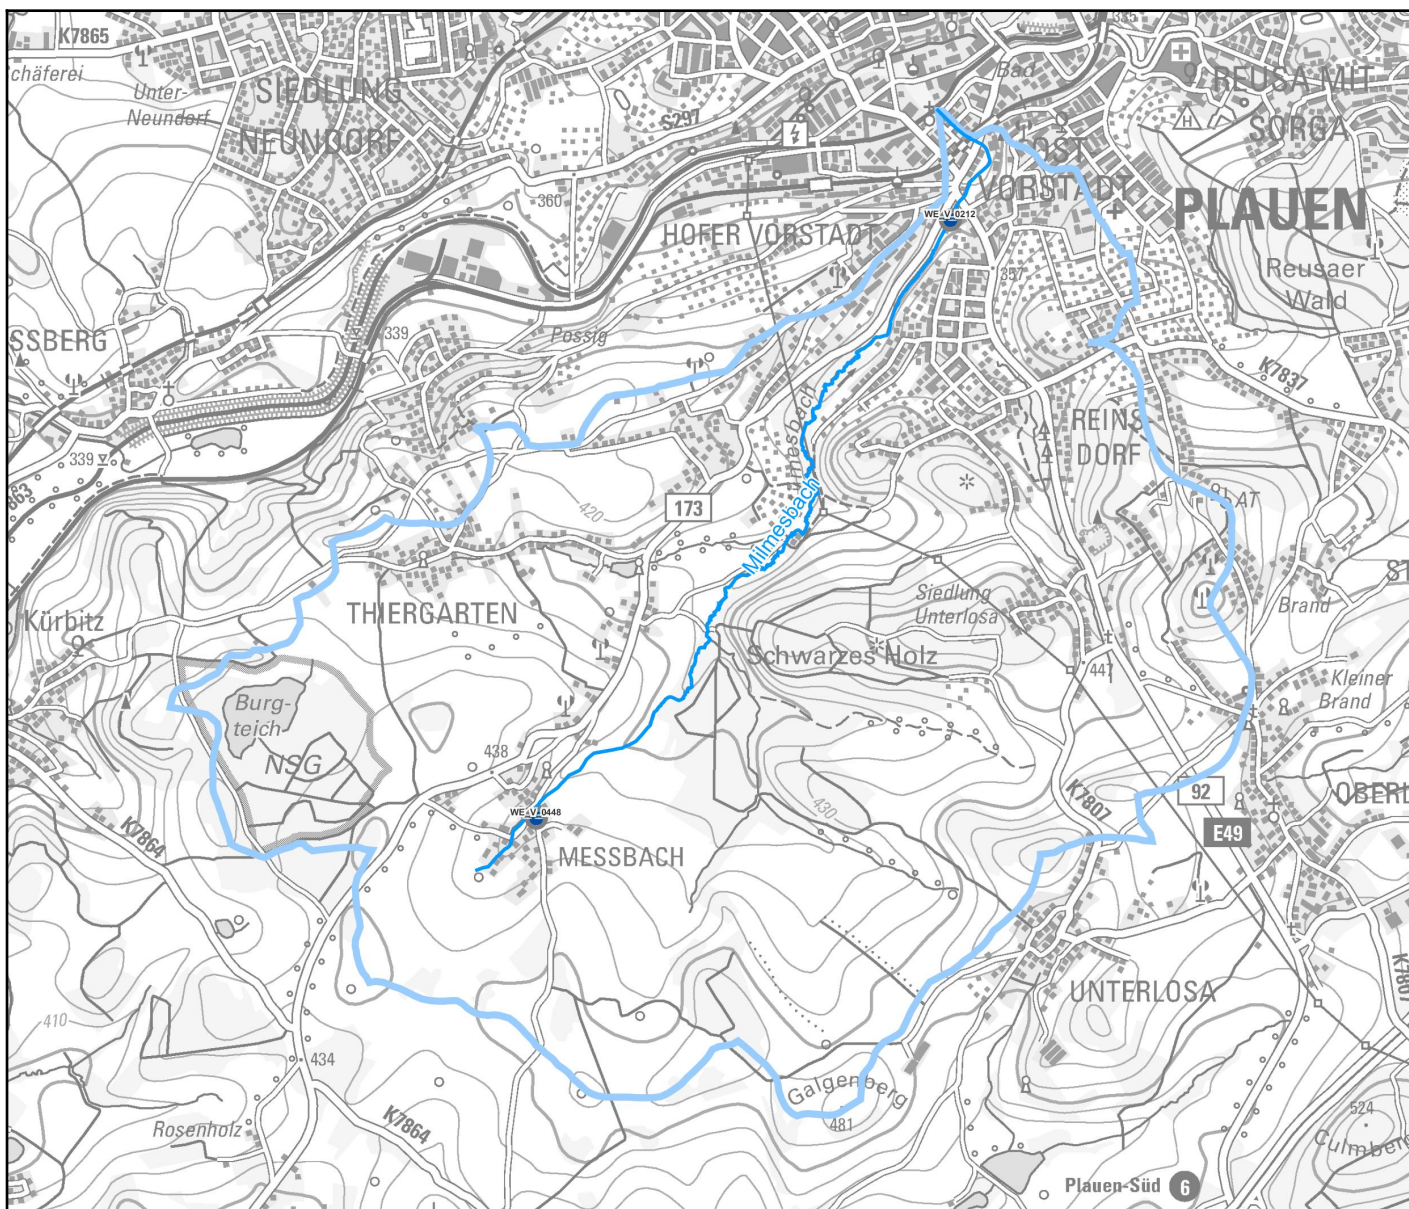
## Maßnahmen am Oberflächenwasserkörper

○ WRRL-Maßnahmen der rAG

□ HWRM-RL-Maßnahmen der LTV

- nicht umsetzbar
- zurückgestellt / unbekannt
- Erstidentifizierung erfolgt
- Studie/Grundlagenermittlung
- in Planung
- in Realisierung
- abgeschlossen

### 8. Maßnahmen am Oberflächenwasserkörper
