## Trieb-1 (DESN\_56618-1)

### 1. Allgemeine Angaben zum Oberflächenwasserkörper (OWK)

| OWK-Name | Trieb-1 |

### 8. Maßnahmen am Oberflächenwasserkörper

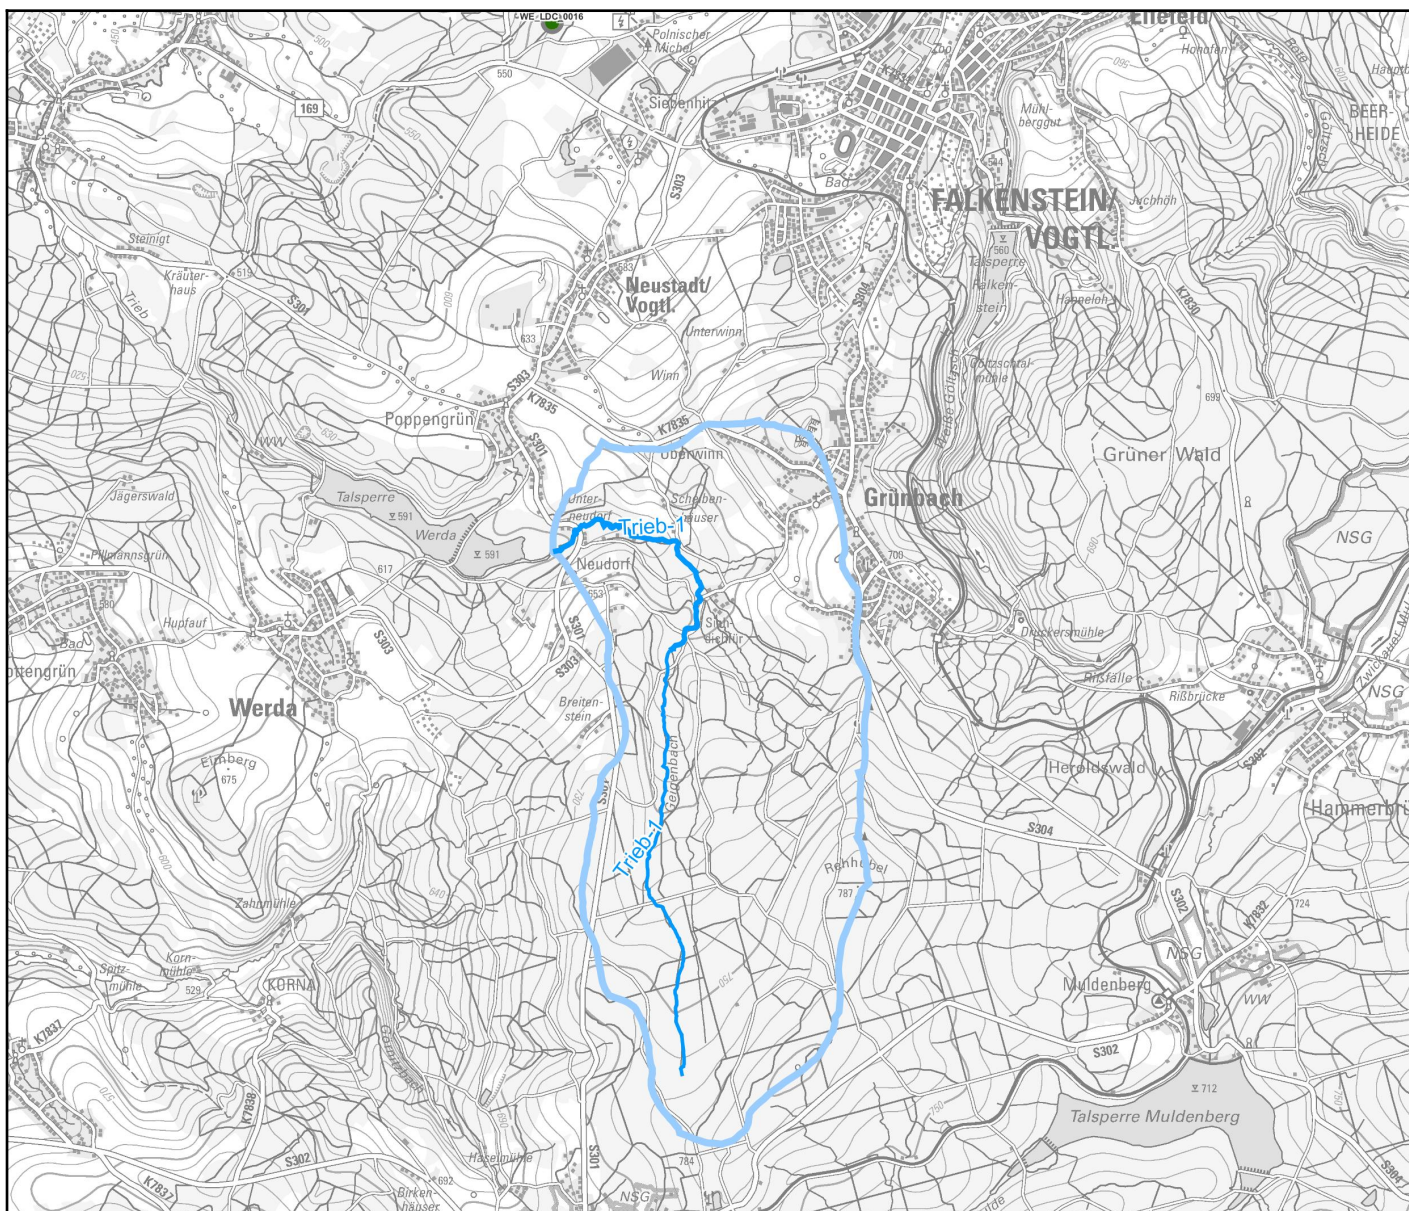
## Maßnahmen am Oberflächenwasserkörper

○ WRRL-Maßnahmen der rAG

□ HWRM-RL-Maßnahmen der LTV

Maßnahmen der Regionalen Arbeitsgruppen (Meldestand: 22.06.2026)

| LAWA-Nr. | Maßnahmengencode | LAWA-Bezeichnung | Status |
| 65 | WE_LDC_0016 | Maßnahmen zur Förderung des natürlichen Wasserrückhalts | in Realisierung |
