## Göltzsch-1 (DESN\_5662-1)

### 1. Allgemeine Angaben zum Oberflächenwasserkörper (OWK)

| OWK-ID | DESN_5662-1 |
| OWK-Name | Göltzsch-1 |

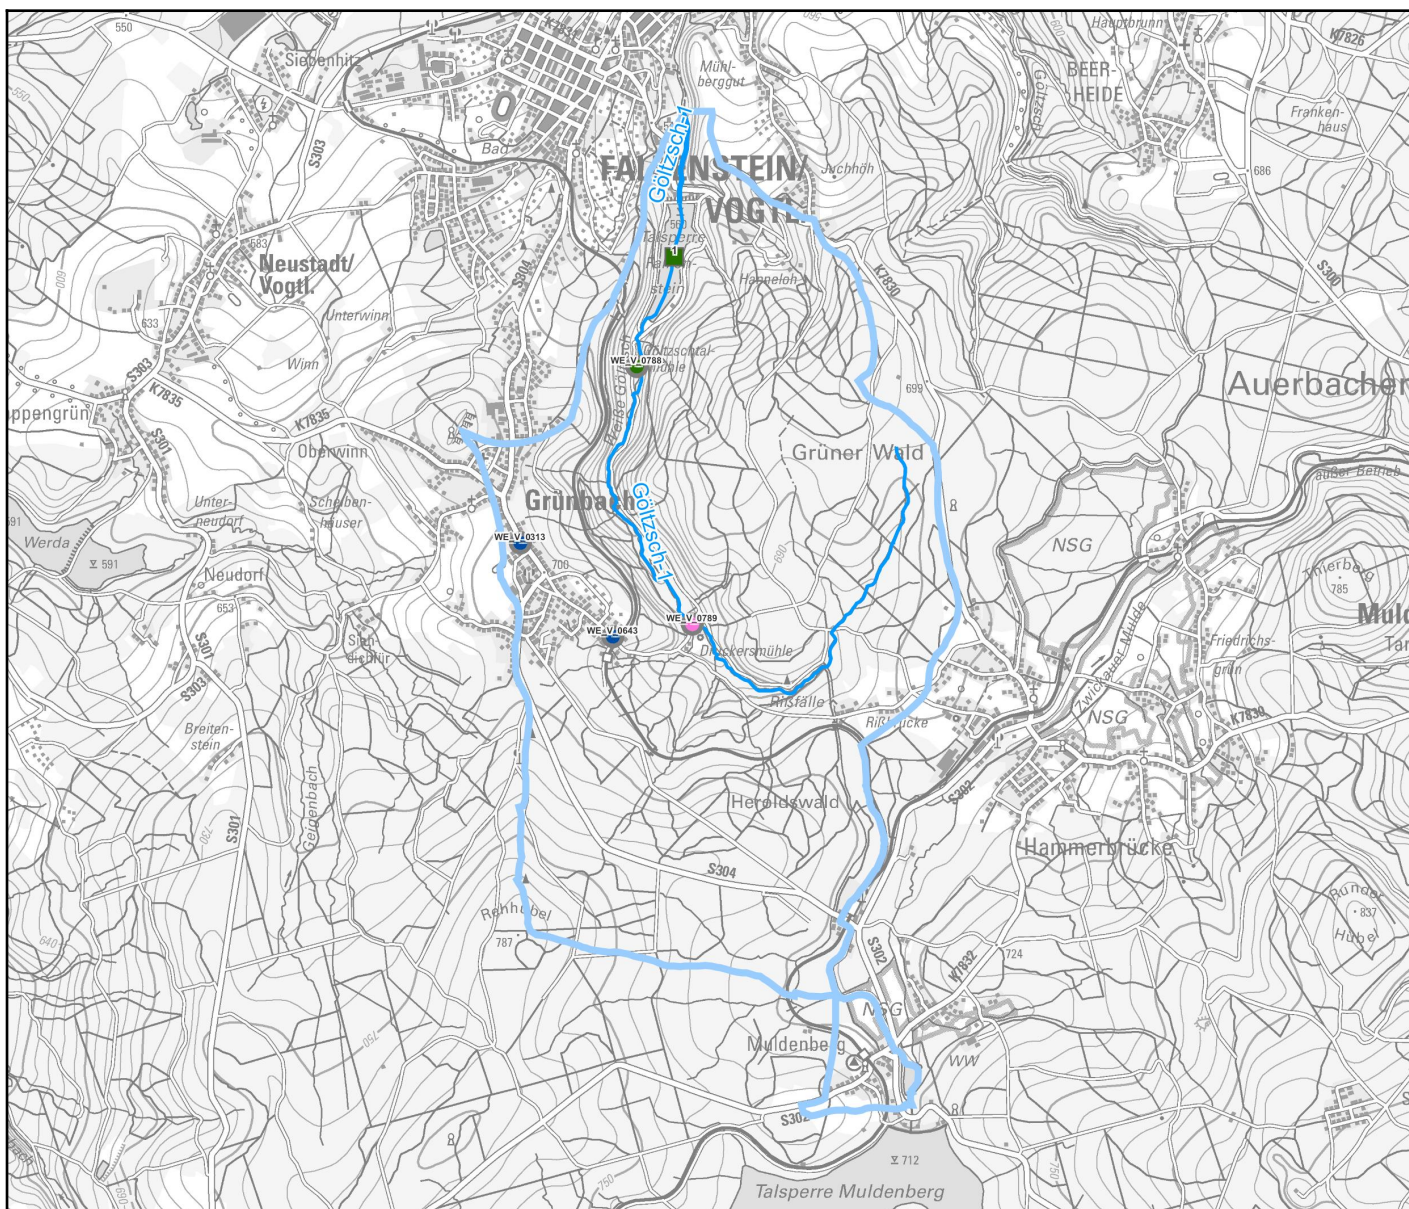
## Maßnahmen am Oberflächenwasserkörper

○ WRRL-Maßnahmen der rAG

□ HWRM-RL-Maßnahmen der LTV
