## Mühlbach (DESN\_566628)

### 1. Allgemeine Angaben zum Oberflächenwasserkörper (OWK)

| OWK-Name | Mühlbach |

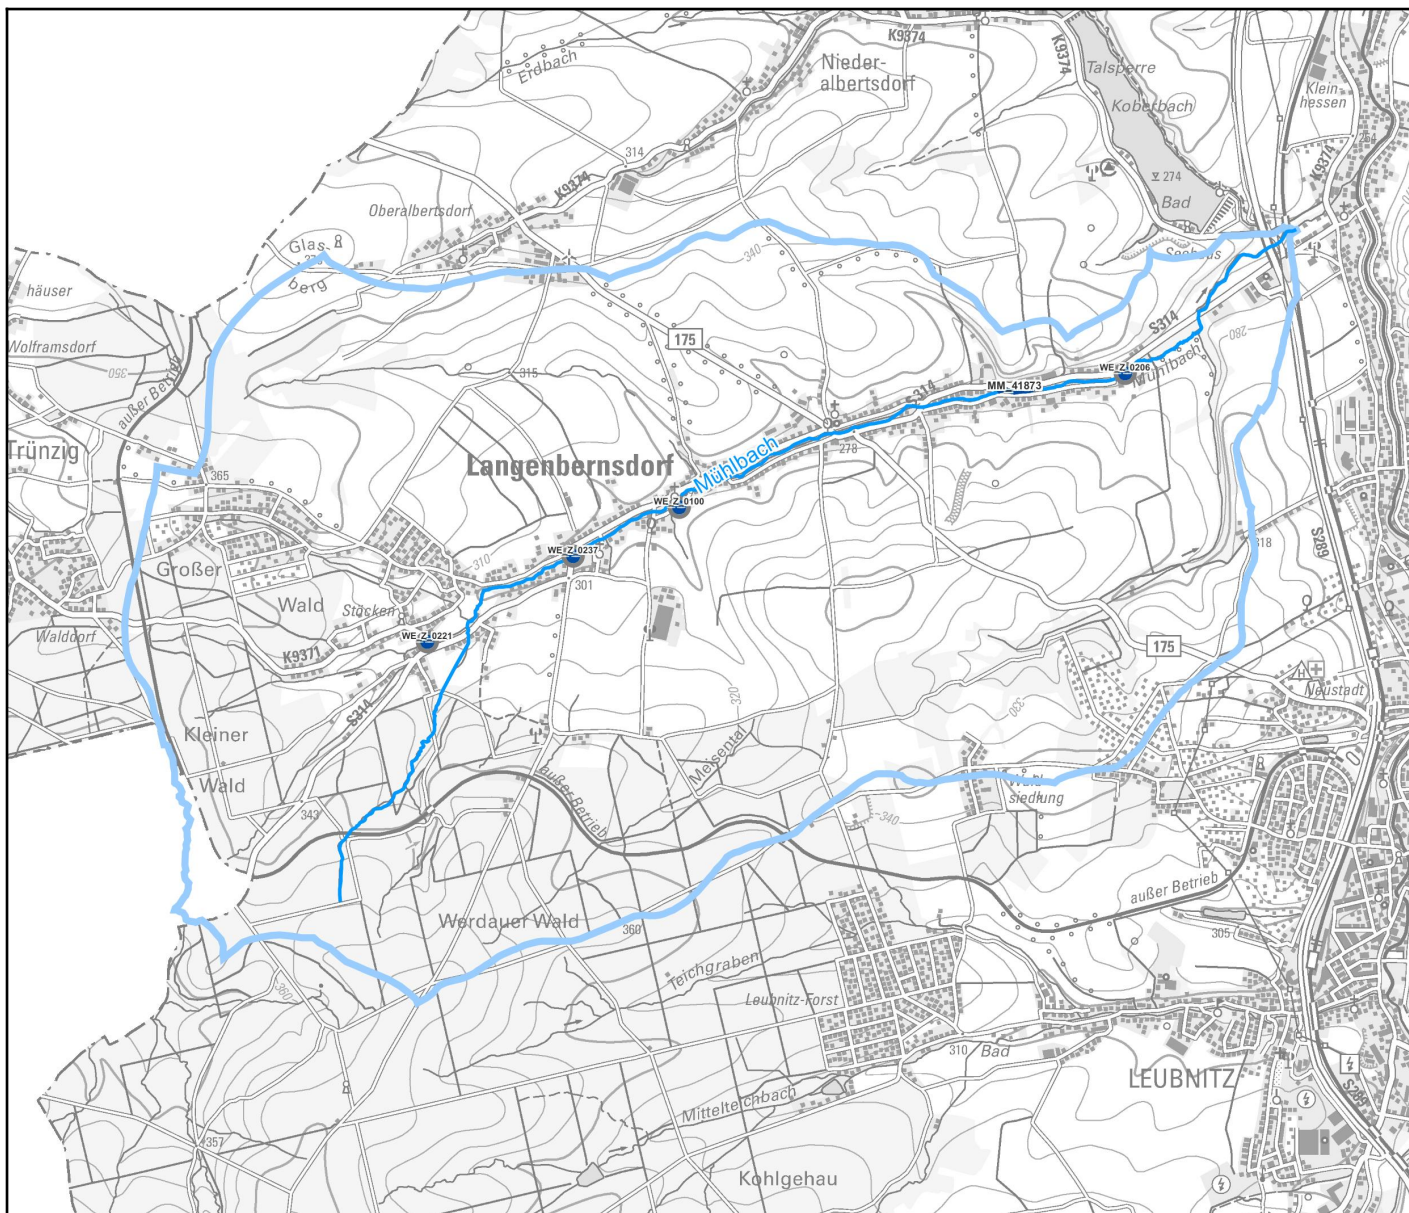
## Maßnahmen am Oberflächenwasserkörper

- WRRL-Maßnahmen der rAG
- HWRM-RL-Maßnahmen der LTV

- nicht umsetzbar
- zurückgestellt / unbekannt
- Erstidentifizierung erfolgt
- Studie/Grundlagenermittlung
- in Planung
- in Realisierung
- abgeschlossen

- Bundeswasserstraße
- Gewässer 1. Ordnung
- Gewässer 2. Ordnung
- Anrainer
- Eigeneinzugsgebiet
