## Jordanbach (DESN\_5666886)

### 1. Allgemeine Angaben zum Oberflächenwasserkörper (OWK)

### 5. Bewertung Ökologischer Zustand/Ökologisches Potenzial 2021

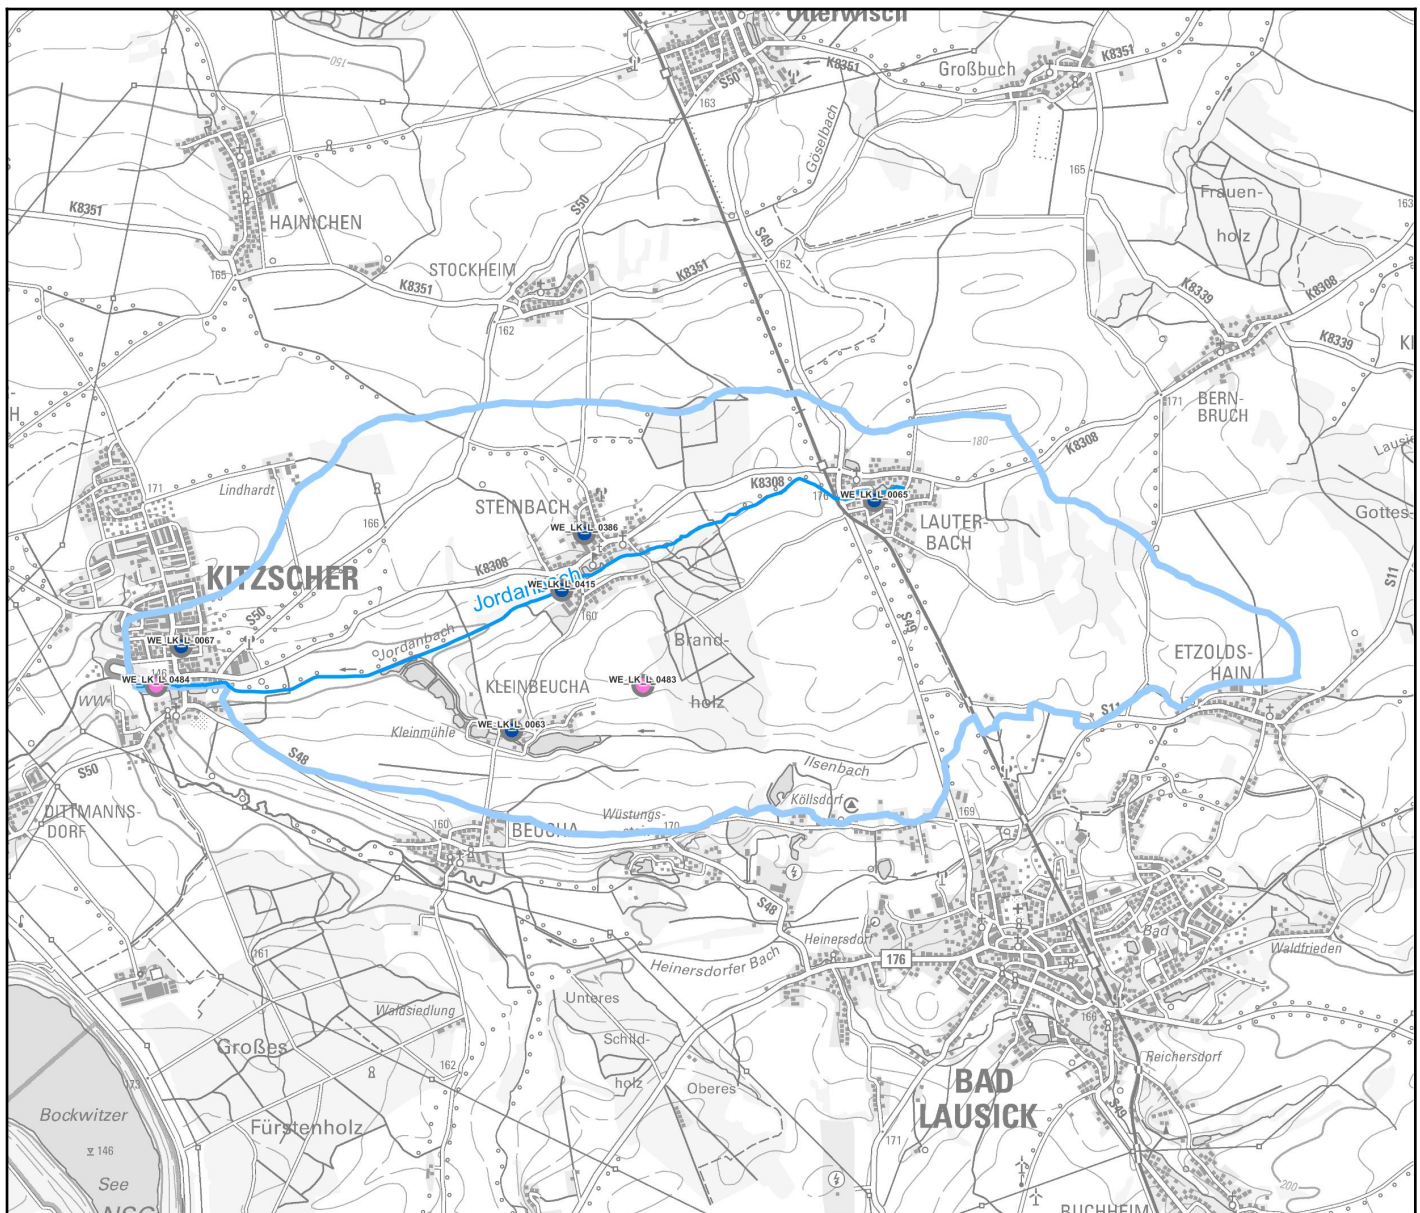
## Maßnahmen am Oberflächenwasserkörper

- WRRL-Maßnahmen der rAG
- HWRM-RL-Maßnahmen der LTV

- nicht umsetzbar
- zurückgestellt / unbekannt
- Erstidentifizierung erfolgt
- Studie/Grundlagenermittlung
- in Planung
- in Realisierung
- abgeschlossen
