## Pösgraben (DESN\_566866)

### 1. Allgemeine Angaben zum Oberflächenwasserkörper (OWK)

## 5. Bewertung Ökologischer Zustand/Ökologisches Potenzial 2021

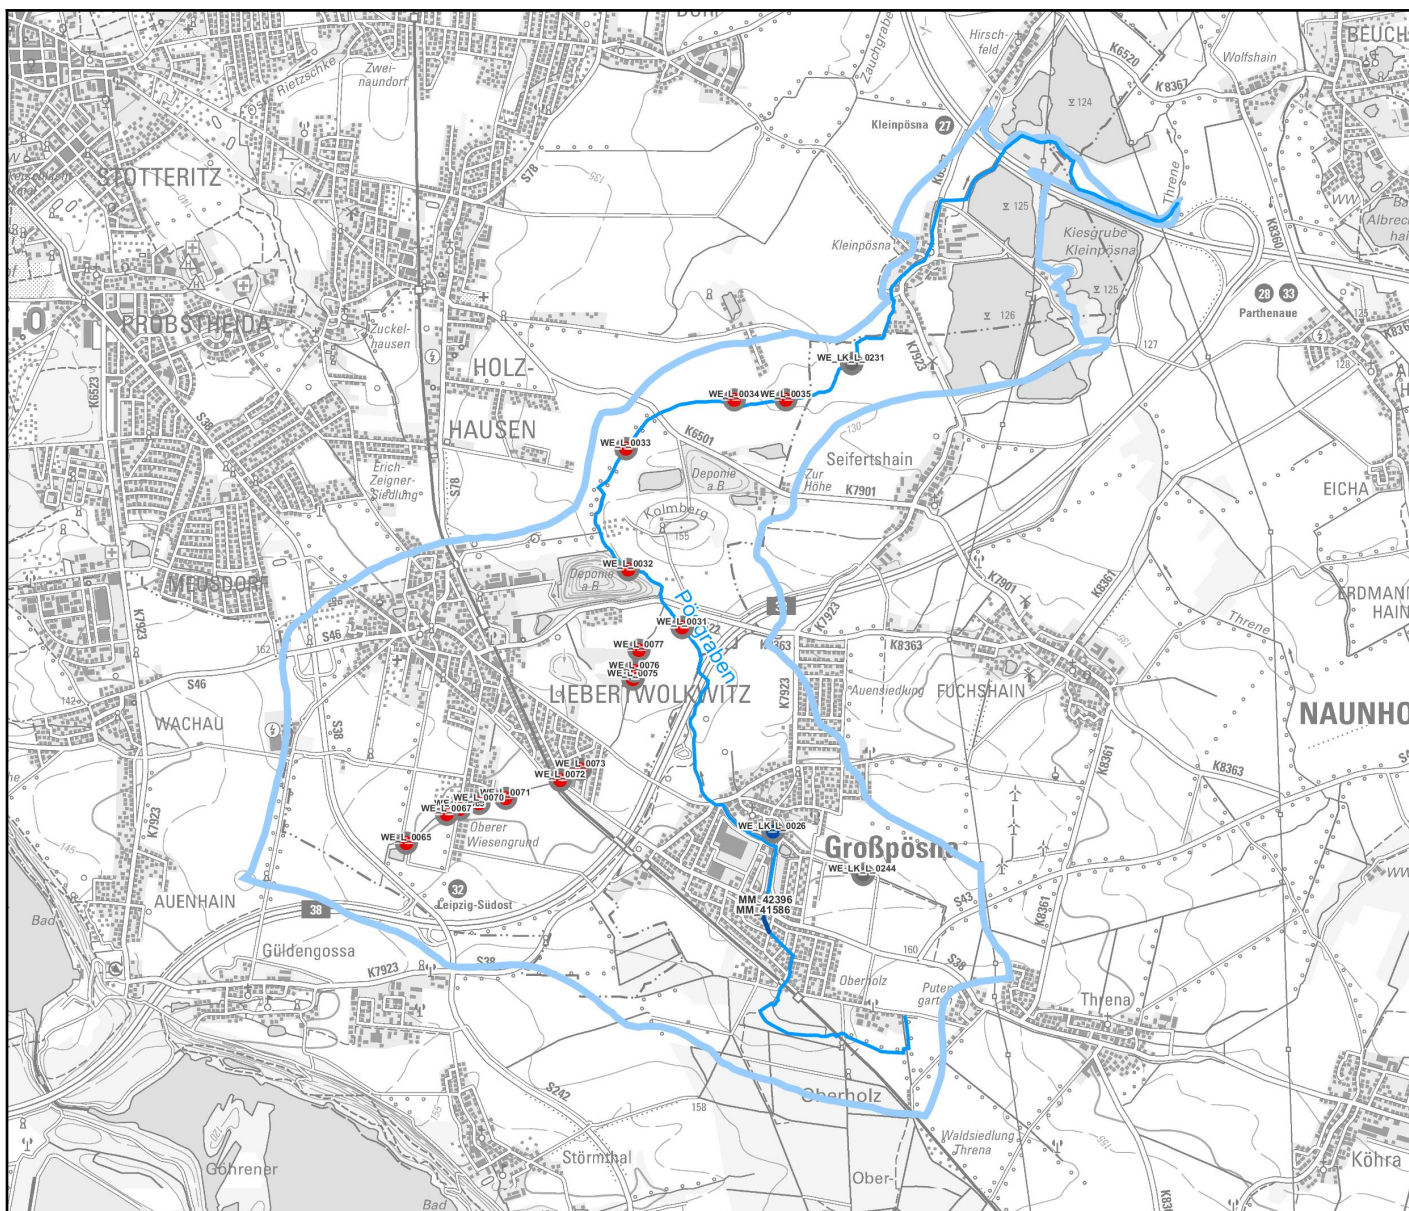
## Maßnahmen am Oberflächenwasserkörper

- WRRL-Maßnahmen der rAG
- HWRM-RL-Maßnahmen der LTV

- nicht umsetzbar
- zurückgestellt / unbekannt
- Erstidentifizierung erfolgt
- Studie/Grundlagenermittlung
- in Planung
- in Realisierung
- abgeschlossen
