Nördliche Rietzschke (DESN_566898)

1. Allgemeine Angaben zum Oberflächenwasserkörper (OWK)

5. Bewertung Ökologischer Zustand/Ökologisches Potenzial 2021

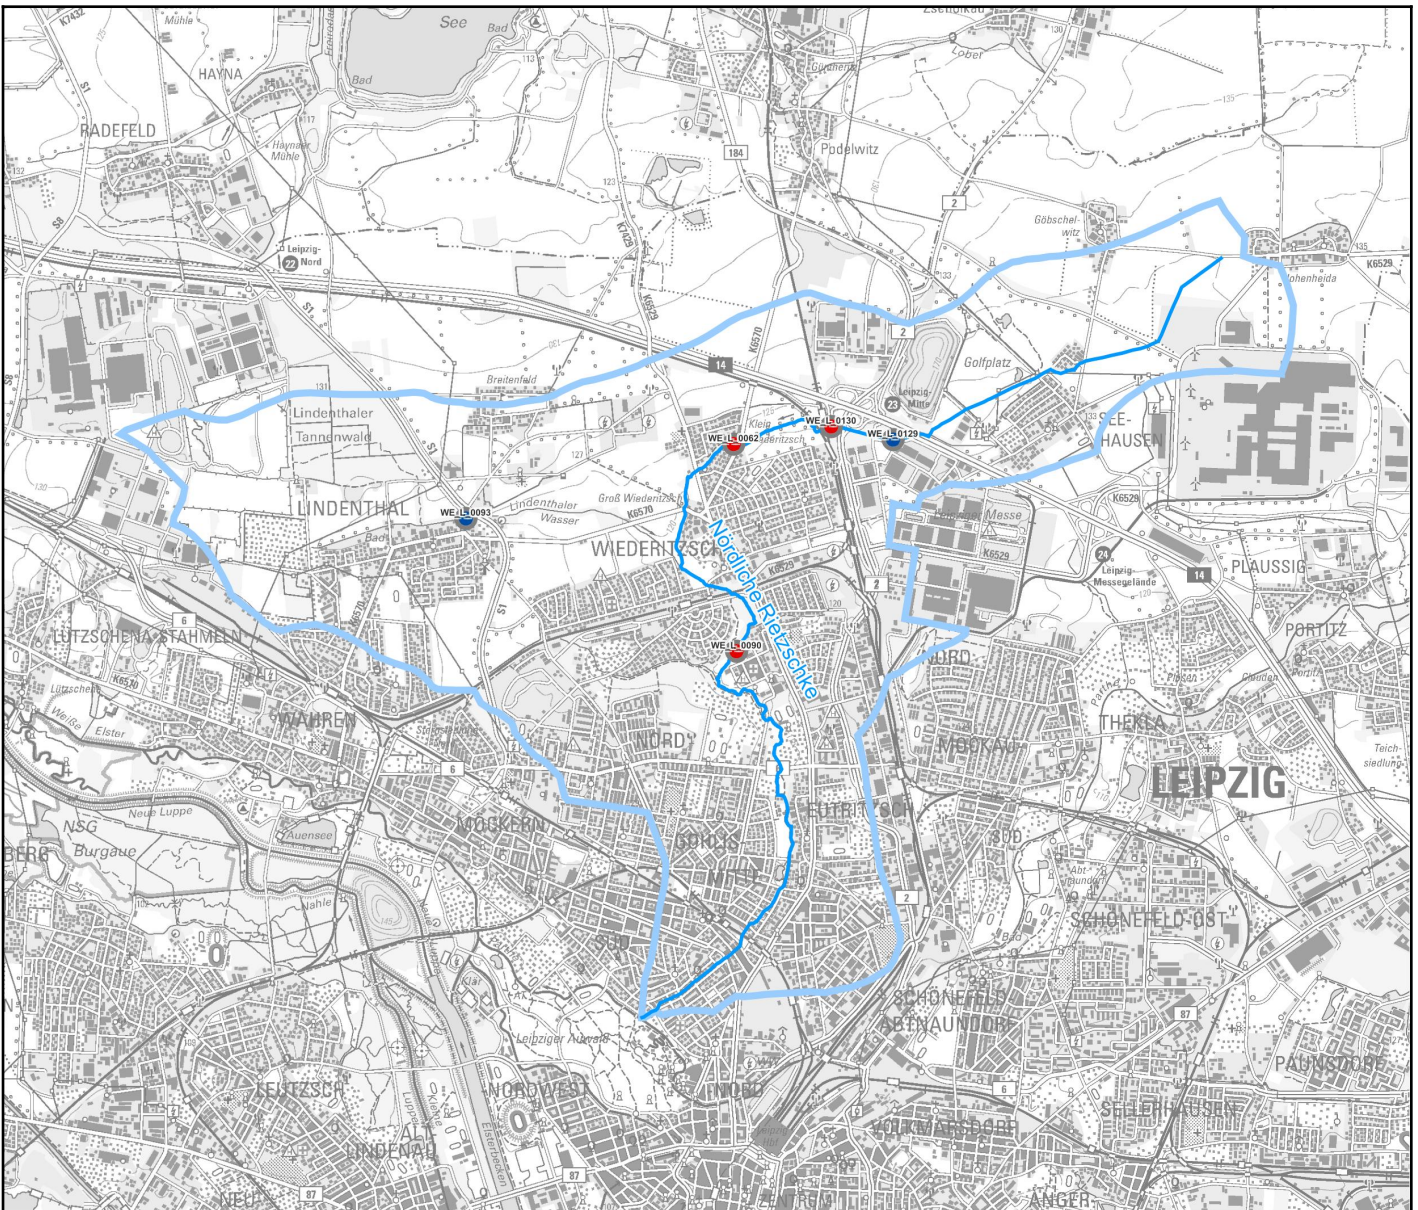
Maßnahmen am Oberflächenwasserkörper

○ WRRL-Maßnahmen der rAG

□ HWRM-RL-Maßnahmen der LTV

- nicht umsetzbar
- zurückgestellt / unbekannt
- Erstidentifizierung erfolgt
- Studie/Grundlagenermittlung
- in Planung
- in Realisierung
- abgeschlossen

[Link zu einer interaktiven Kartendarstellung der Maßnahmen. Nicht in jedem Fall kann genaue Lage der Maßnahme angegeben werden.](#)
