## Gertiggraben (DESN\_5824864)

### 1. Allgemeine Angaben zum Oberflächenwasserkörper (OWK)

## 5. Bewertung Ökologischer Zustand/Ökologisches Potenzial 2021

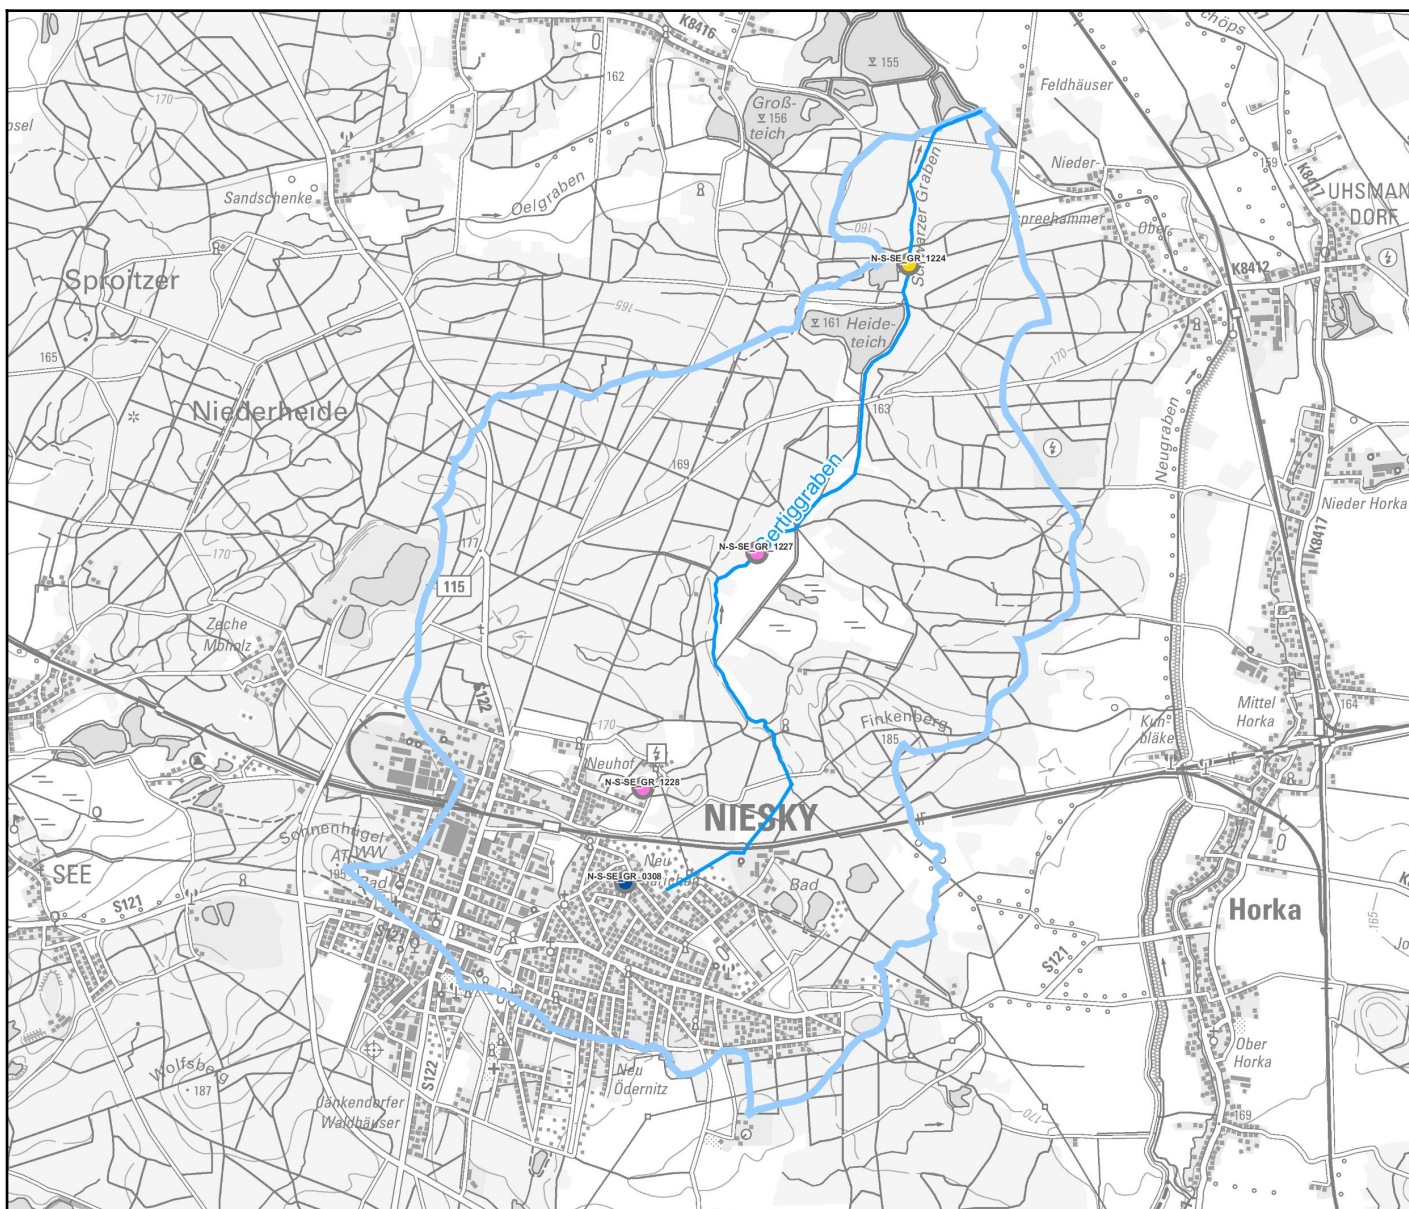
## Maßnahmen am Oberflächenwasserkörper

○ WRRL-Maßnahmen der rAG

□ HWRM-RL-Maßnahmen der LTV

- nicht umsetzbar
- zurückgestellt / unbekannt
- Erstidentifizierung erfolgt
- Studie/Grundlagenermittlung
- in Planung
- in Realisierung
- abgeschlossen

| Maßnahmen der Regionalen Arbeitsgruppen (Meldestand: 22.06.2026) | | | |
