## Schutzgraben (DESN\_58248814)

### 1. Allgemeine Angaben zum Oberflächenwasserkörper (OWK)

## 5. Bewertung Ökologischer Zustand/Ökologisches Potenzial 2021

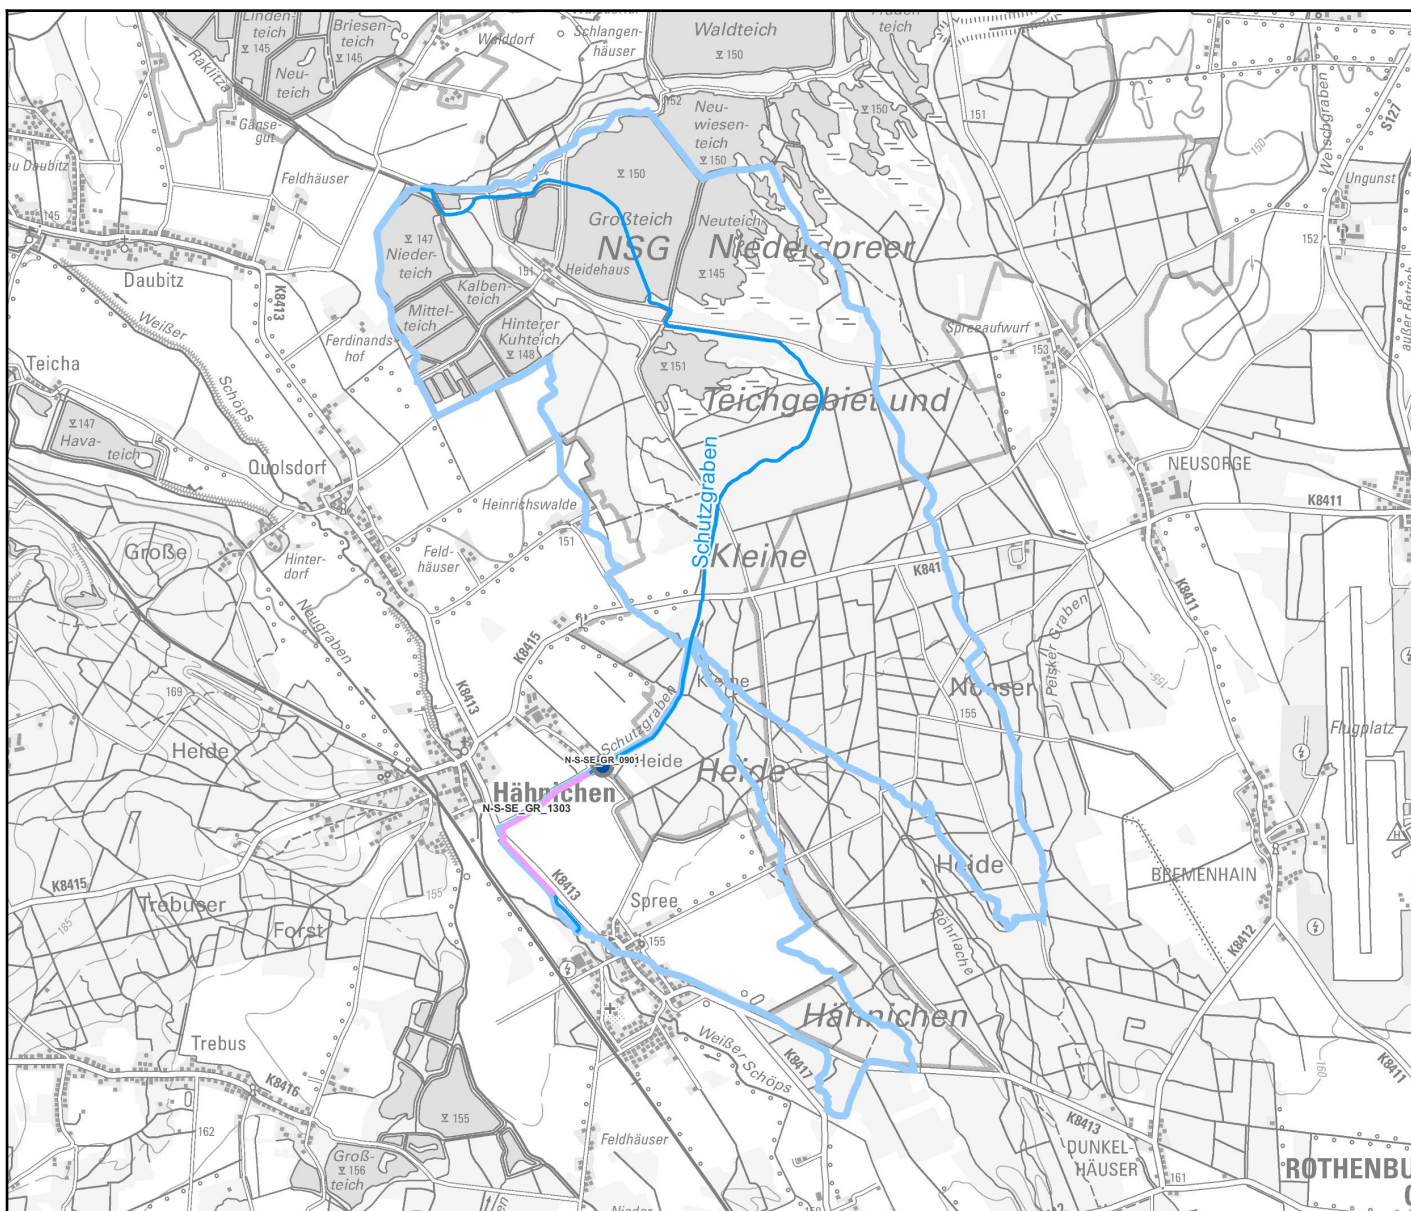
## Maßnahmen am Oberflächenwasserkörper

○ WRRL-Maßnahmen der rAG

□ HWRM-RL-Maßnahmen der LTV

| Maßnahmen der Regionalen Arbeitsgruppen (Meldestand: 22.06.2026) | | | |
