Spitzkunnersdorfer Bach (DESN_6741466)

1. Allgemeine Angaben zum Oberflächenwasserkörper (OWK)

5. Bewertung Ökologischer Zustand/Ökologisches Potenzial 2021

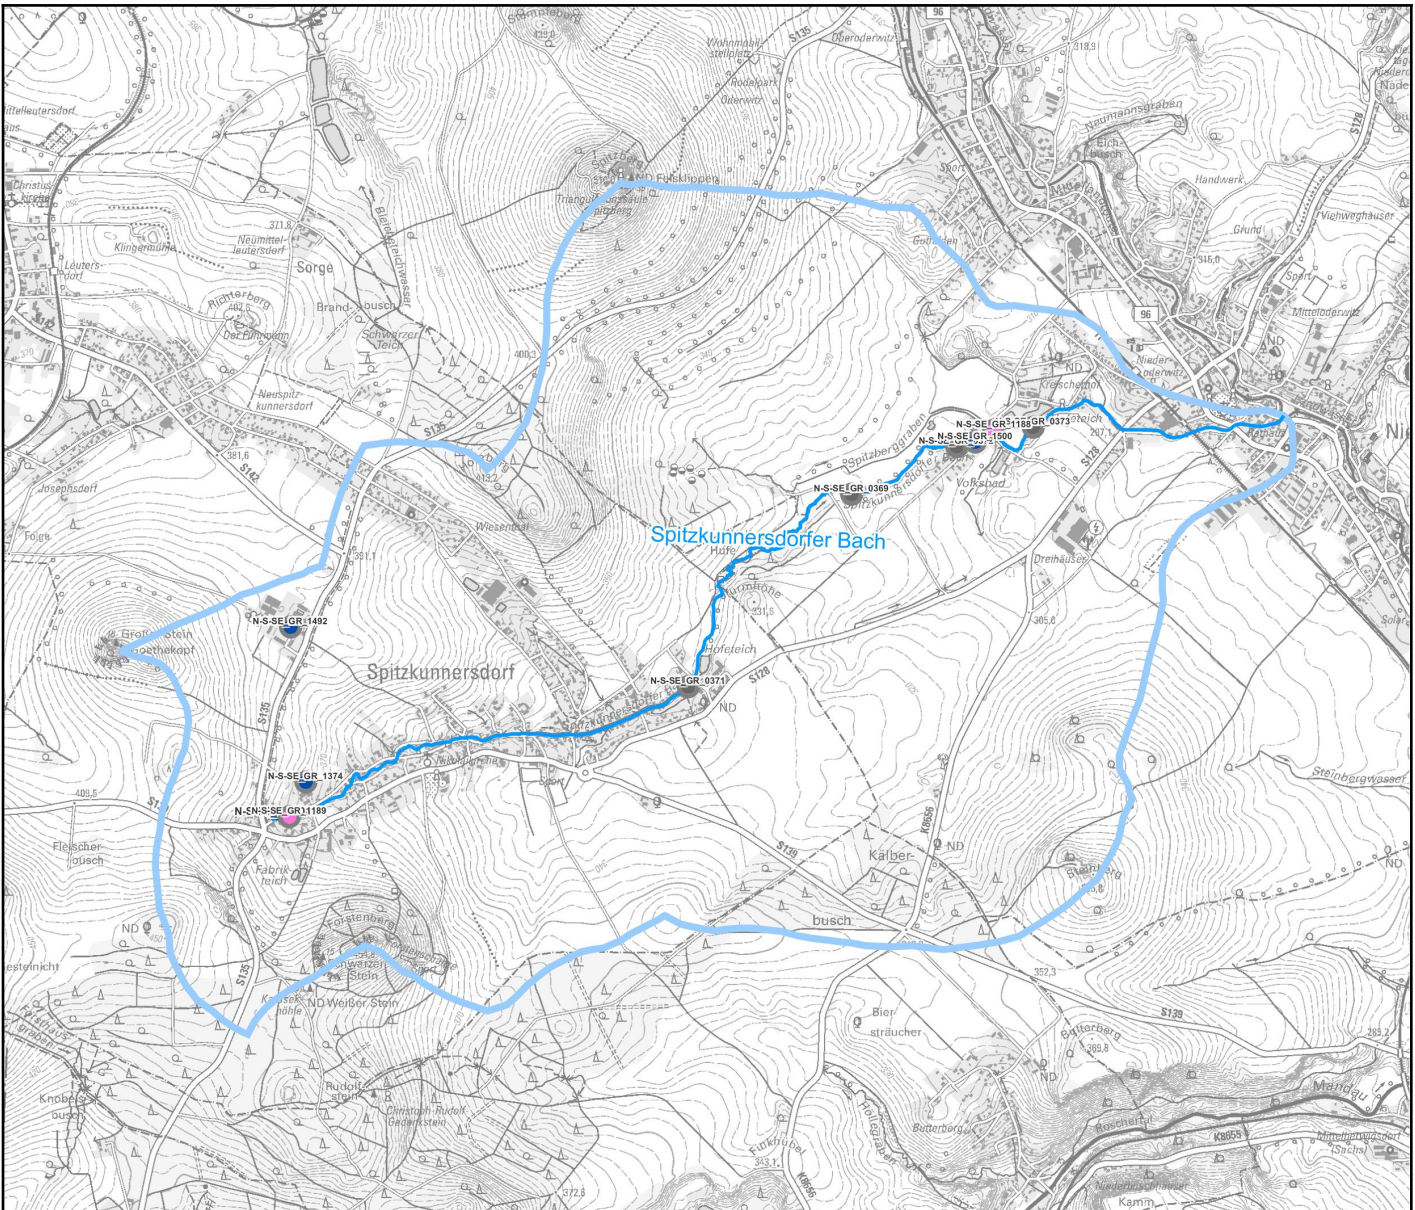
Maßnahmen am Oberflächenwasserkörper

- WRRL-Maßnahmen der rAG
- HWRM-RL-Maßnahmen der LTV

- nicht umsetzbar
- zurückgestellt / unbekannt
- Erstidentifizierung erfolgt
- Studie/Grundlagenermittlung
- in Planung
- in Realisierung
- abgeschlossen
