## Autobahnsee Ammelshain (DESN\_001)

### 1. Allgemeine Angaben zum Oberflächenwasserkörper (OWK)

## 5. Bewertung Ökologischer Zustand/Ökologisches Potenzial 2021

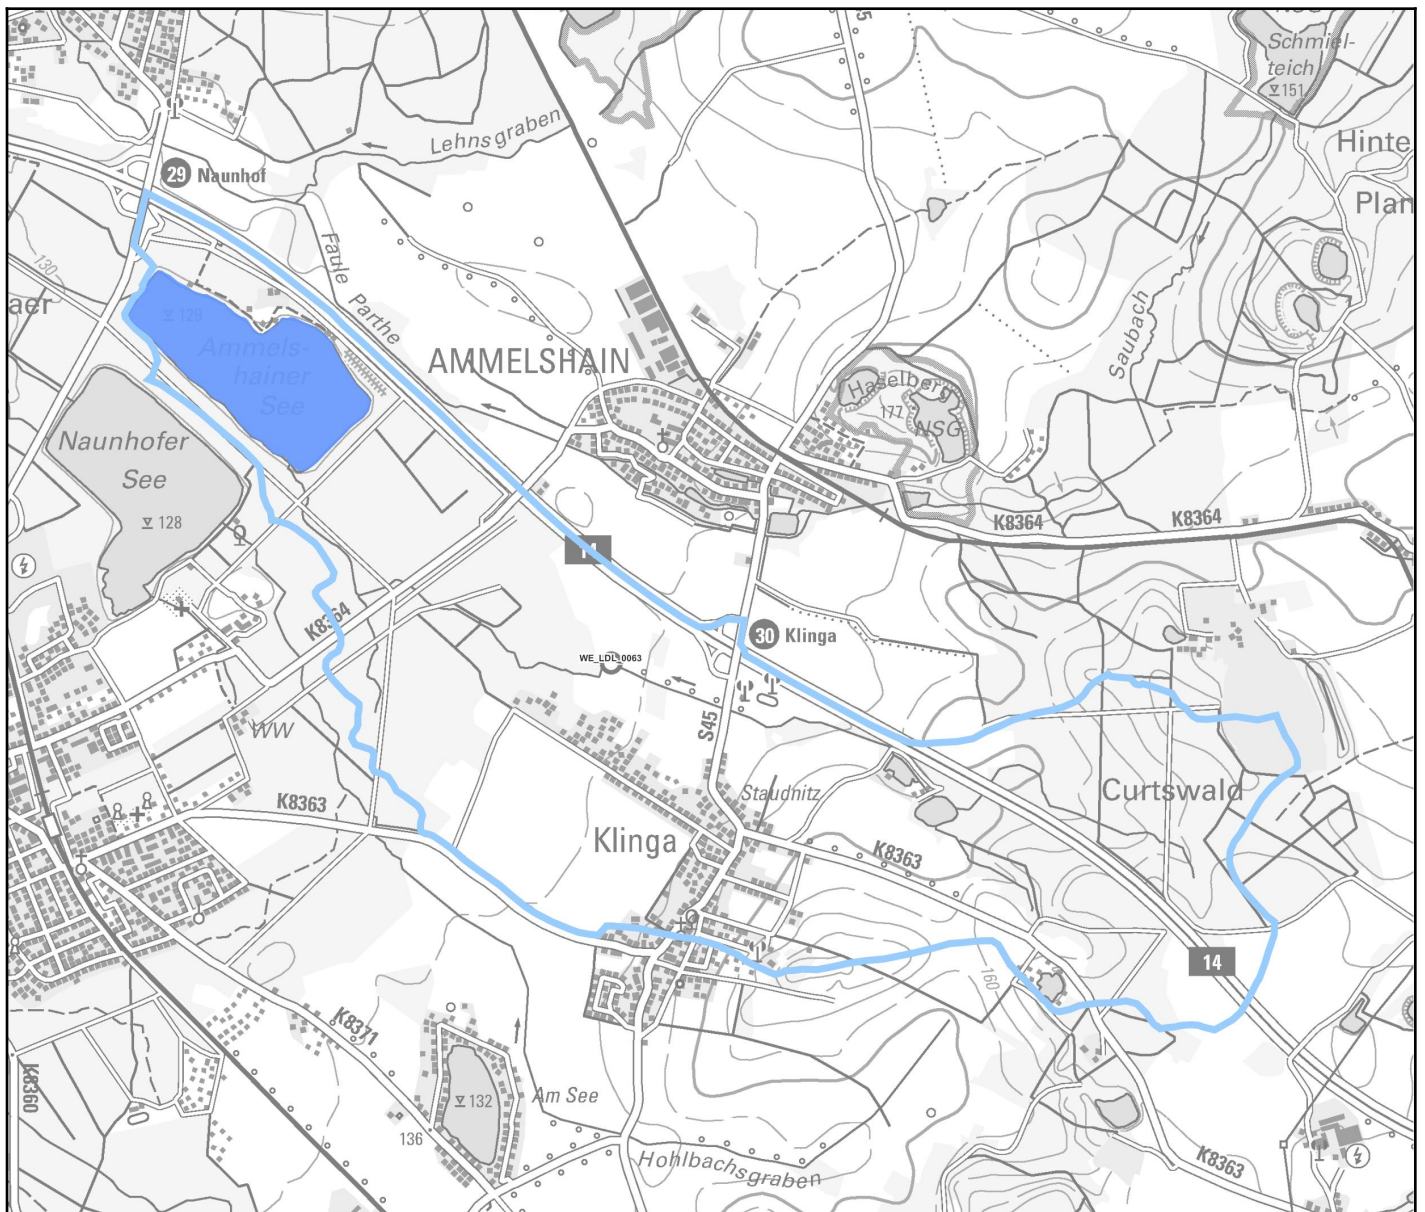
## Maßnahmen am Oberflächenwasserkörper

Fachdaten: LfULG 2021  
Geobasisdaten: © DTK 2021, GeoSN
